CARACTERIZACIÓN DE ADOBES PATRIMONIALES DE CONSTRUCCIONES HISTÓRICAS EN MICHOACÁN, MÉXICO

Adrià Sánchez Calvillo^{1,2}, Elia Mercedes Alonso Guzmán², Antonia Navarro Ezquerro³, Melissa Ruiz Mendoza²

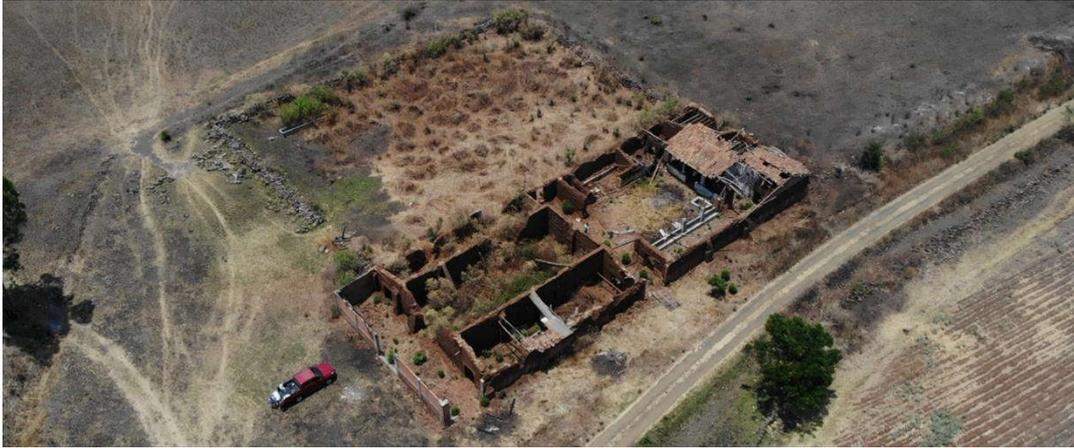
Figura 1. Hacienda abandonada en Huaniqueo, Michoacán, México

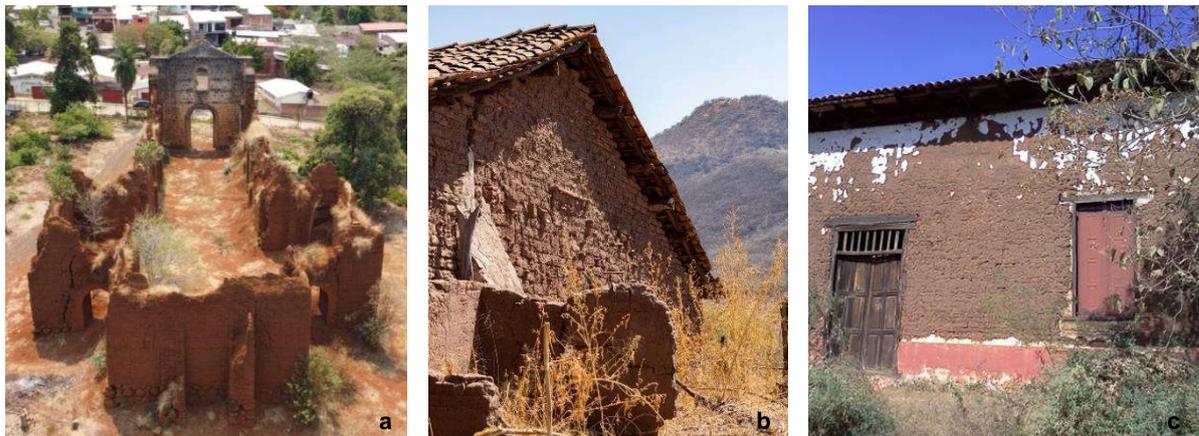
Se muestrearon adobes de edificios históricos, principalmente templos y haciendas, del estado de Michoacán, en México. La mayoría de estas construcciones, pese a su importancia histórica y su relevante legado sociocultural en las regiones donde fueron erigidas, presentan estados de deterioro avanzados y nulo mantenimiento o acciones de conservación y restauración. Los adobes analizados en esta investigación provienen de tres construcciones monumentales: el templo inconcluso de Taretan (TA) y dos haciendas en las localidades de Santa Cruz de Morelos (SC) y la Huacana (H), mostrados en este orden en la figura 2.

Figura 2. Edificaciones históricas de adobe en Tierra Caliente: (a) Templo inconcluso de Taretan; (b) Hacienda en Santa Cruz de Morelos; (c) Hacienda en La Huacana

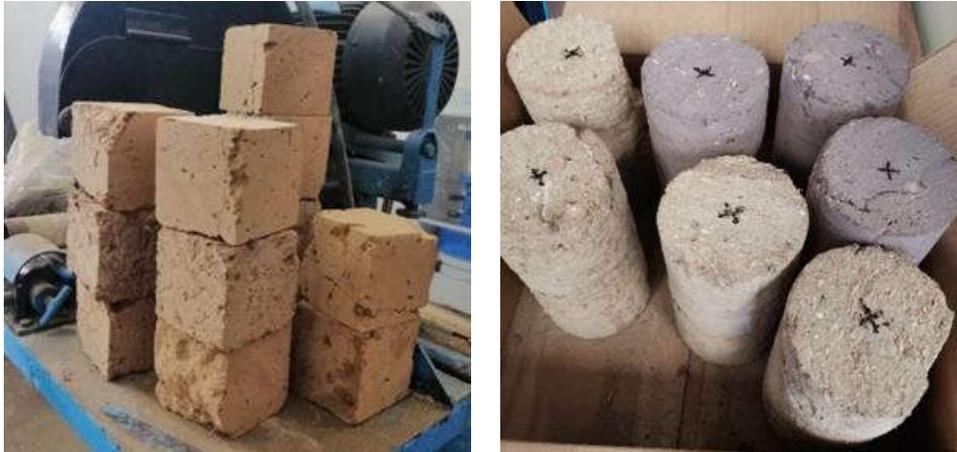
En la primera campaña realizada en el laboratorio de materiales, los especímenes fueron preparados para la caracterización, realizando cubos de dimensiones 8x8x8 cm, prismas de 4x4x16 cm para el ensayo de flexión; junto con las muestras cilíndricas obtenidas *in situ* (figura 3). Para el caso de estudio de TA, el material presentó demasiado deterioro, por lo que no pudieron realizarse ensayos mecánicos o de resistividad con las muestras.

Figura 3. Preparación de los especímenes para la caracterización

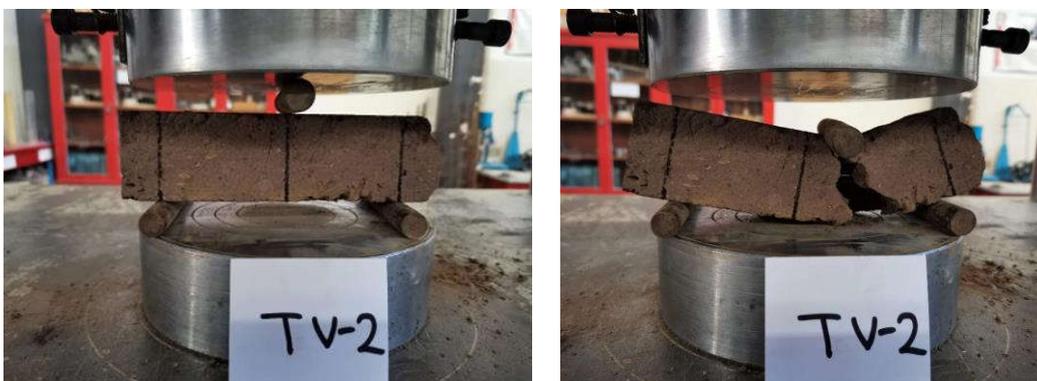
La caracterización mecánica incluyó los ensayos de compresión simple uniaxial y de flexión directa con el método de tres puntos (figura 4). Para el primero se ensayaron cubos y cilindros en la máquina universal Forney con una capacidad máxima de 120 t, aplicando una velocidad constante de carga de 0.20 ± 0.05 toneladas/minuto, siguiendo la norma nacional NMX-C-083-ONNCCE-2014. Con el mismo equipo se efectuó la prueba de flexión (figura 4), con prismas labrados de 4x4x16 cm y siguiendo la norma BS EN 12372:2022.

Figura 4. Ensayo de ruptura a flexión

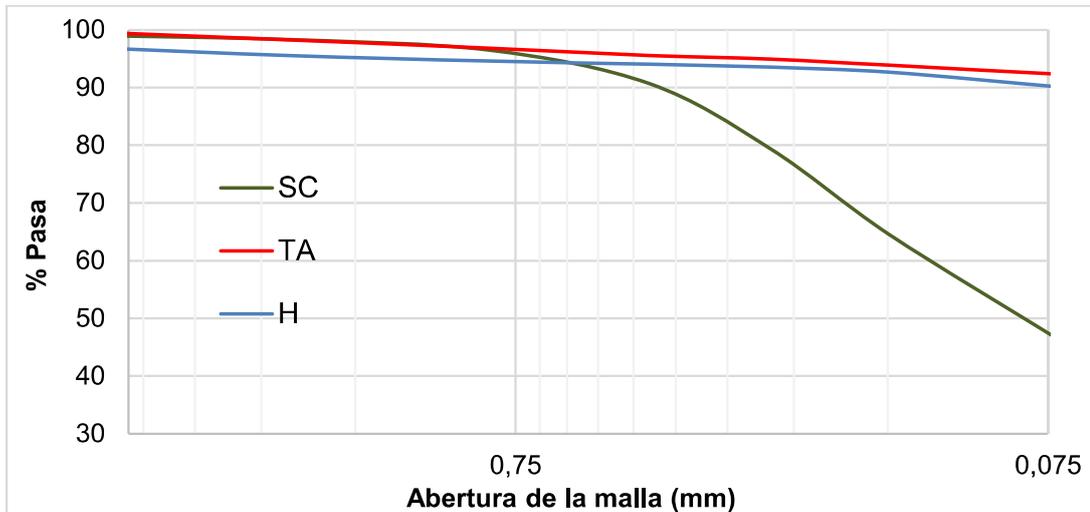
La figura 5 muestra las curvas granulométricas de los tres casos de estudio, obtenidas a partir del ensayo de granulometría en estado seco siguiendo la norma NMX-C-496-ONNCCE-2014.

Puede observarse una gran diferencia entre las curvas de TA y H, con un porcentaje muy elevado de material pasando la malla ASTM n°200 (0,075 mm), y la curva de SC, más pronunciada y con tamaños de partícula más variados y más cercana a las recomendaciones para la construcción con tierra y a distribuciones típicas del adobe (Jiménez; Guerrero, 2007).

Figura 5. Curvas granulométricas de los adobes.

Respecto al análisis de los casos de estudio, las composiciones granulométricas de H y TA llaman la atención por la elevada cantidad de material fino (limo y arcillas) usado en su manufactura, alejados de otras referencias para los adobes. Probablemente la proporción de limos en ambos casos sea muy alta y las arcillas poco expansivas, hecho que podrá probarse con la caracterización mineralógica. Por otro lado, las propiedades mecánicas de H y SC fueron muy parecidas, lo que nos indica que suelos y arcillas muy distintos pueden ser utilizados para la edificación, demostrando la excelente capacidad de adaptación de la arquitectura vernácula a los recursos disponibles.

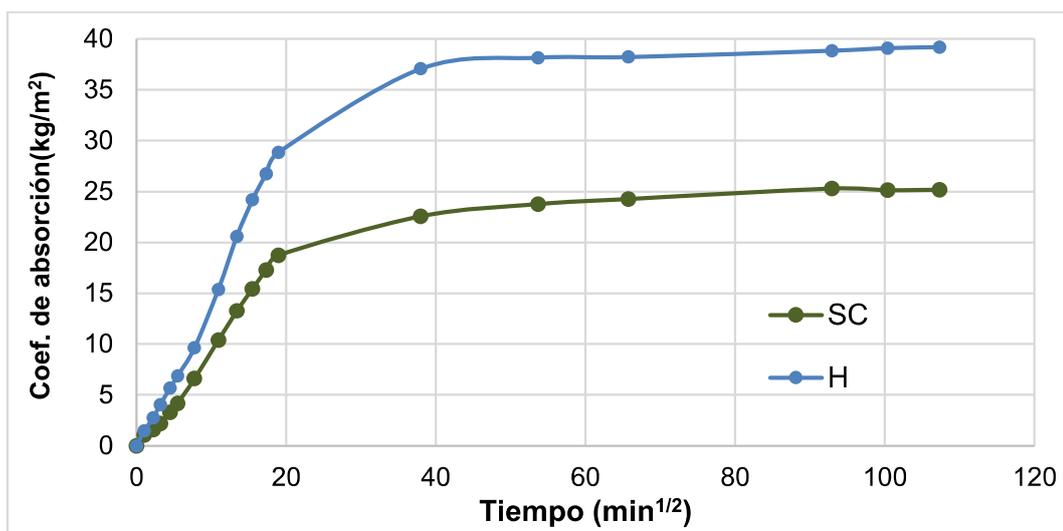
Respecto a los ensayos para determinar la durabilidad, en la figura 6 se puede observar las curvas de absorción de H y SC en función del tiempo, tras aplicar el ensayo de absorción capilar o Fagerlund. Se advierten claras diferencias en el comportamiento de los dos adobes, siguiendo una curva proporcional, pero con un coeficiente de absorción capilar más alto para H, lo que significa que los adobes de esta hacienda son más propensos a absorber agua. Esta diferencia puede deberse a dos factores: la mayor proporción de material fino en H y la ausencia de fibras vegetales en su composición. La inclusión de fibras juega un papel relevante en la absorción, especialmente en el caso de la paja, debido a que ésta contribuye a generar una microestructura de poros más alargados que disminuyen la capilaridad de los adobes (Costi de Castrillo; Ioannou; Philokyprou, 2021).

Figura 6. Curvas de absorción capilar de los adobes.

Poniendo en perspectiva los valores obtenidos con casos análogos, los adobes de Leiria, en Portugal, presentaron coeficientes cercanos a los de SC (Parracha *et al.*, 2021); mientras que los adobes caracterizados en la región sur de Lisboa mostraron ratios de absorción menores relacionando esta propiedad con la presencia de arcillas kaolinitas poco expansivas (Silva *et al.*, 2022).
