# EVALUACIÓN DEL COMPORTAMIENTO TÉRMICO DE UNA COCINA-FÁBRICA EN EL VALLE CALCHAQUÍ TUCUMANO

Amalita Fernández<sup>1</sup>, David Elsinger<sup>2</sup>, Beatriz Silvia Garzón<sup>3</sup>

Facultad de Arquitectura y Urbanismo-Universidad Nacional de Tucumán - CONICET, Tucumán, Argentina,  
<sup>1</sup>afernandez@herrera.unt.edu.ar; <sup>2</sup>delsinger@herrera.unt.edu.ar; <sup>3</sup>bgarzon06@gmail.com

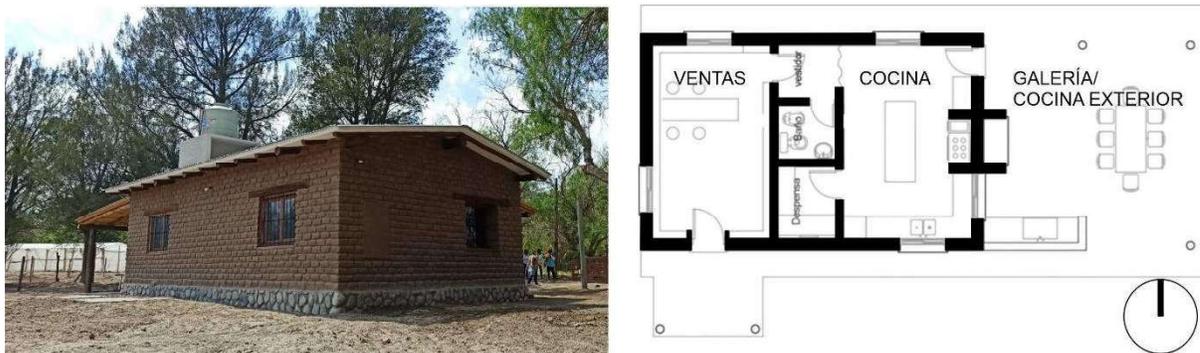
Figura 3. Vista y planta de la cocina fábrica

Su morfología consiste en un volumen prismático, cuyas caras más largas se orientan hacia el norte y sur. El mismo presenta aberturas en sus cuatro caras y cuenta con una galería adyacente al edificio que cubre la cara con orientación este (figura 3).

La cocina se proyecta atendiendo a cuestiones bioclimáticas, sanitarias y de sustentabilidad. En cuanto a su emplazamiento, su disposición permite que todos los locales principales cuenten con la orientación norte. La galería orientada hacia el este, acentúa su forma lineal. En tal sentido, coincide con la recomendación de Serra y Coch (2018, p 248), “las formas lineales tienen un comportamiento térmico mejor durante todo el año si se alargan en dirección Este-Oeste, ya que tienen más posibilidades de captar radiación en invierno con la gran superficie de exposición que representa la fachada al Norte y en cambio en verano captarán poco a causa de que las fachadas Este y Oeste son más reducidas”.

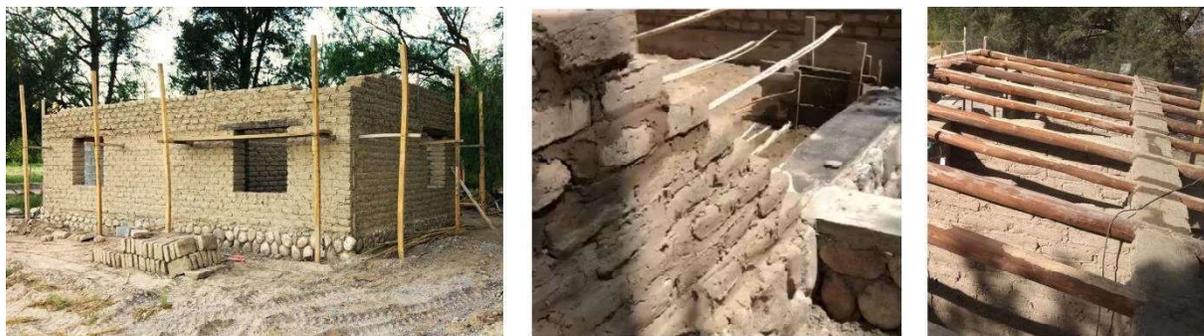
Figura 4. Proceso constructivo de muros y techo (Crédito: Estudio Bumbacher).

La ejecución del edificio se resuelve con muros portantes de adobe asentados con barro. Los mismos tienen un espesor de 30 cm. Se asientan en sobrecimientos de piedra, situación típica de la construcción con tierra para evitar contacto con la humedad del suelo. La mampostería se refuerza interiormente con fibras de caña para conferir flexibilidad y mayor resistencia ante el sismo.

Sobre los muros, descansa un envigado de rollizos, sobre el cual se dispone un entramado secundario de madera y, por encima de este, apoya una cubierta de chapa galvanizada con 5 cm de lana de vidrio a modo de aislante térmico.

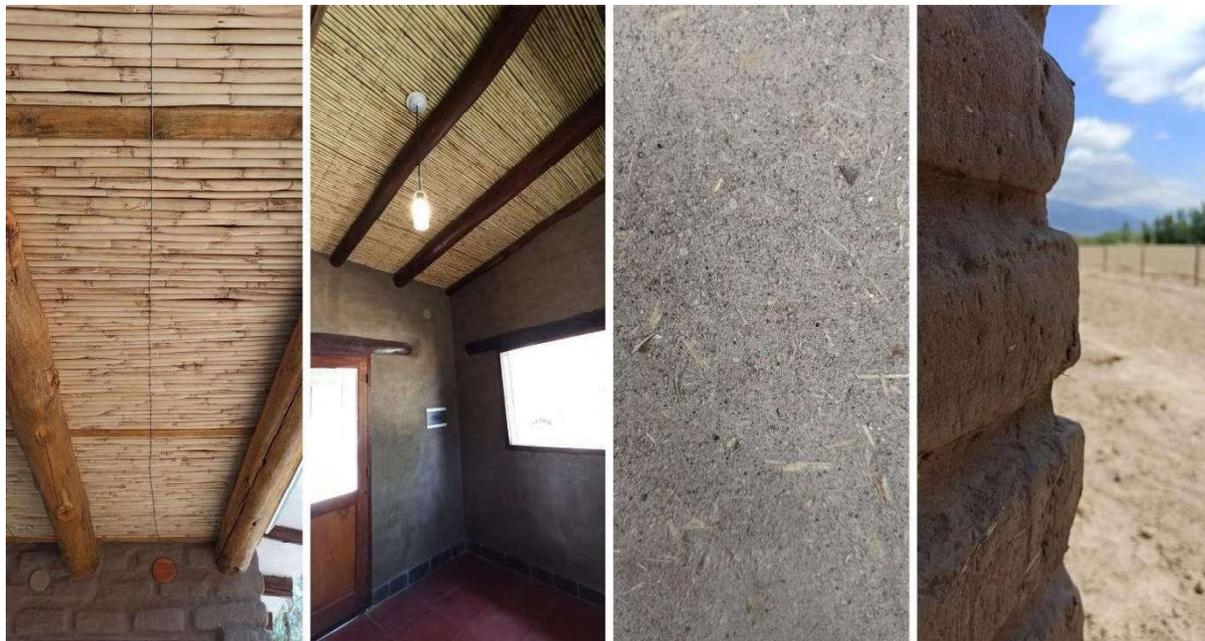
Figura 5. Terminaciones superficiales (Crédito: equipo GHabSS)

Las superficies interiores del sector cocina-baño y despensa responden a criterios de sanidad para cumplir con las respectivas normativas. La cara interior de los muros presenta un revoque cementicio y el cielorraso es de placas de yeso. En la sala de ventas, no es necesario cumplir con dichos estándares por lo que las terminaciones interiores se resuelven con materiales y técnicas propias del lugar. El revoque se lleva a cabo con barro con fibra de caña y el

cielorraso es un cañizo. Las puertas se conforman con marco y hoja de madera, las ventanas con marco, hojas y postigos de madera y vidrio común.

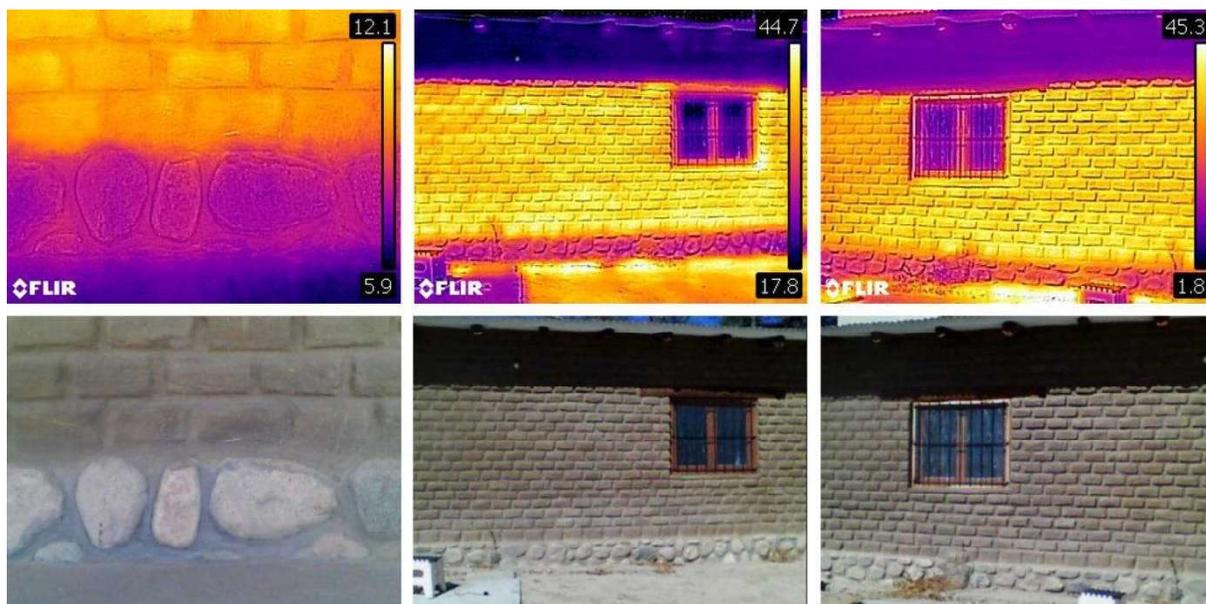
Figura 6. Termografía exterior

Por un lado, se exponen fotos tomadas desde el exterior (figura 6). En la mampostería de adobe, se percibe la continuidad en su comportamiento térmico, juntas y mampuestos. Se puede observar, el sobrecimiento como un importante puente térmico. Las zonas de sombra presentan temperaturas considerablemente menores a las de las zonas asoleadas, lo cual pone en evidencia la importancia de contar con la orientación norte libre de obstrucciones.

Con el fin de conocer el comportamiento térmico de la envolvente y evaluar los puentes térmicos, se realiza un análisis a partir de la termografía infrarroja. La toma de datos se efectúa en invierno, a las 12:00 h. Al momento ese, los valores de temperatura y humedad relativa del aire eran de 17,39 °C y 19 % respectivamente.

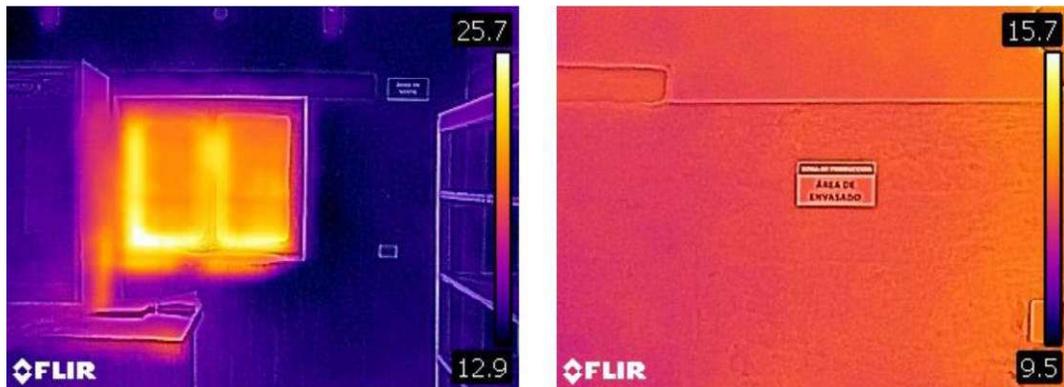
Figura 7. Termografía interior

Por otro lado, se toman también imágenes desde el interior (figura 7), las cuales permiten identificar la diferencia de temperatura en tiempo real de la superficie exterior con la interior. Desde adentro es posible también observar la buena práctica constructiva de los muros, en los cuales no se perciben puentes térmicos en su masa.

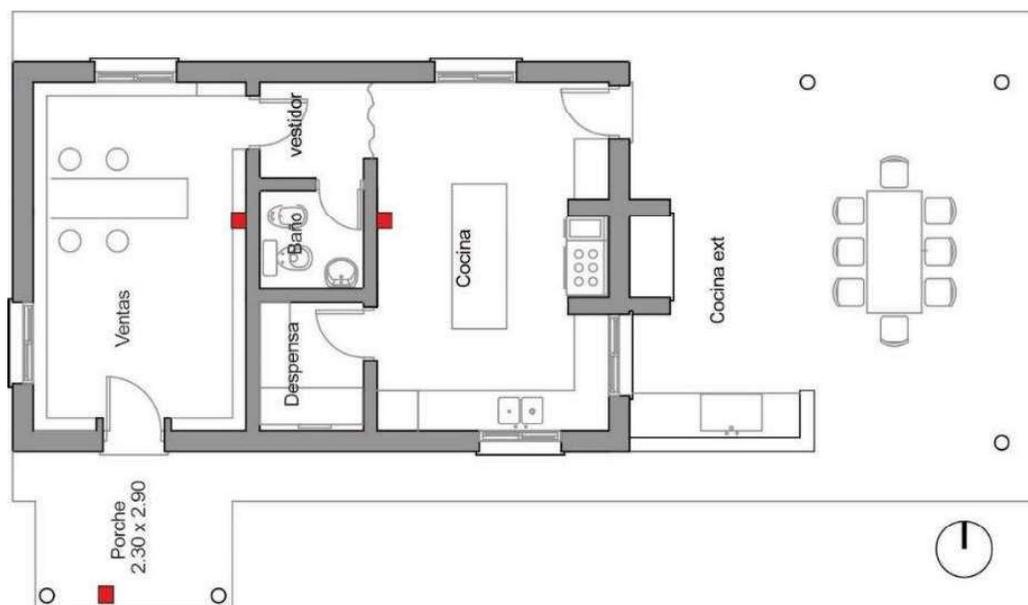
Figura 8. Ubicación de sensores en la cocina fábrica

De los cuatro sensores disponibles, tres se colocan en la cocina-fábrica de la siguiente manera:

- Sensor 1: sala de ventas.
- Sensor 2: sala de producción (cocina).
- Sensor 3: galería sur

Se ubica a los sensores a la altura aproximada de 1,80 m de la zona de ocupación, en muros interiores no asoleados para que no se generen tomas incorrectas de datos debido a la incidencia de la radiación solar.

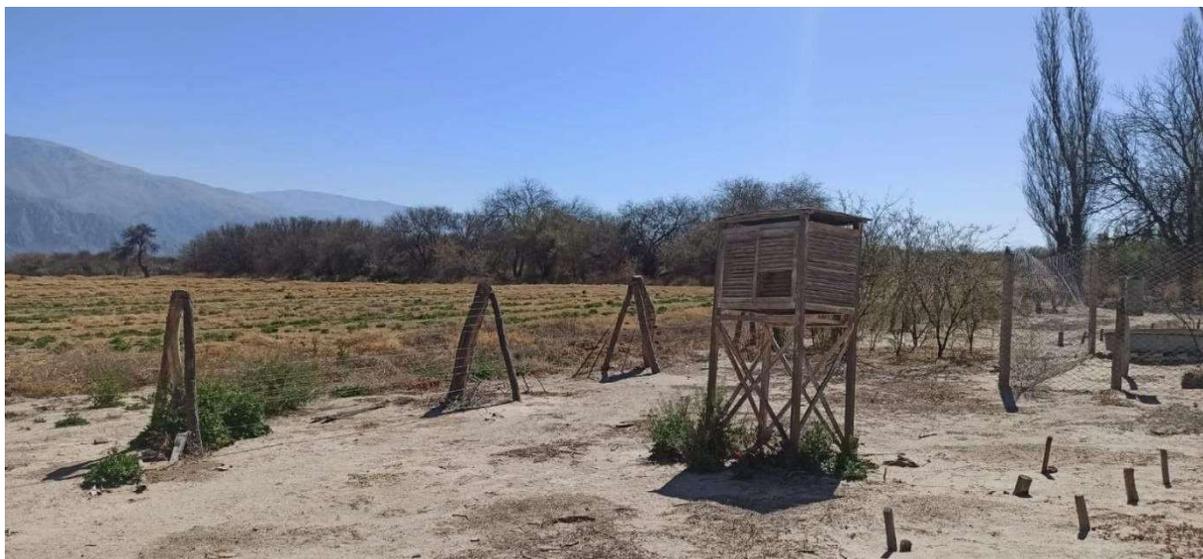
Figura 9. Casilla meteorológica del campo experimental

El cuarto sensor, se coloca en la casilla meteorológica perteneciente al campo experimental, actualmente vacía (figura 9).

En primera instancia se interpretan los datos higrotérmicos exteriores. El máximo valor registrado es de 29,02 °C y el mínimo de -3,08 °C. Por otro lado, la máxima amplitud térmica diaria detectada es de 29,02 °C y la mínima de 6,15 °C. La humedad relativa media es de 29 %, la mínima de 15 % y la máxima 79 %. Se percibe aridez por los bajos valores de HR.

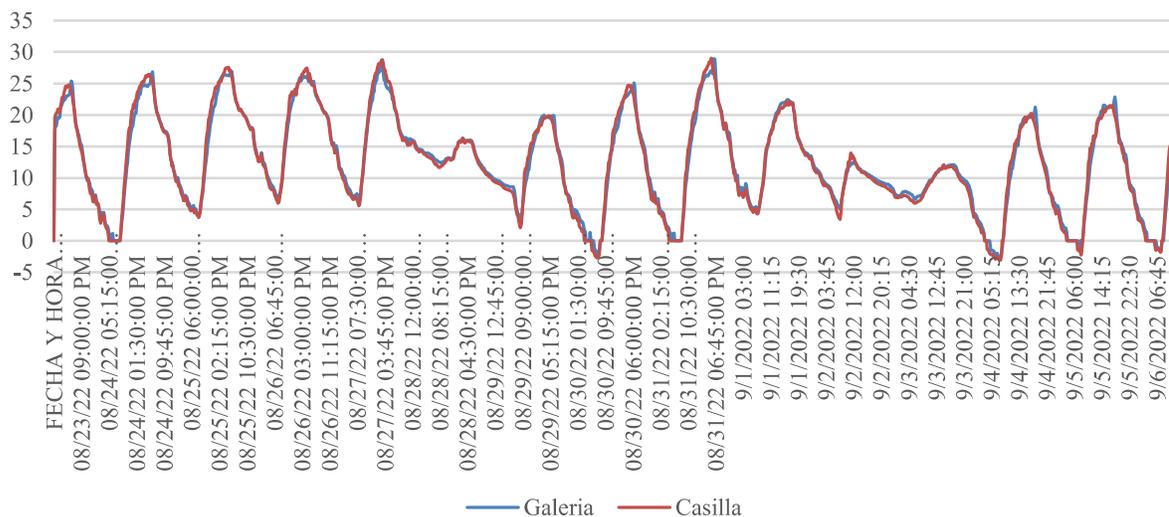
Figura 10. Comparación valores de temperatura exterior medidos en casilla meteorológica y galería sur

Para evaluar la acción de la radiación solar en la temperatura del aire, se comparan los valores de temperatura medidos en la casilla meteorológica con los de la galería sur, la cual se encuentra totalmente al resguardo de la radiación solar en invierno. Los resultados (figura 10) demuestran una ligera diferencia entre ambas mediciones, resultando siempre mayores los valores de temperatura medidos en la casilla meteorológica.

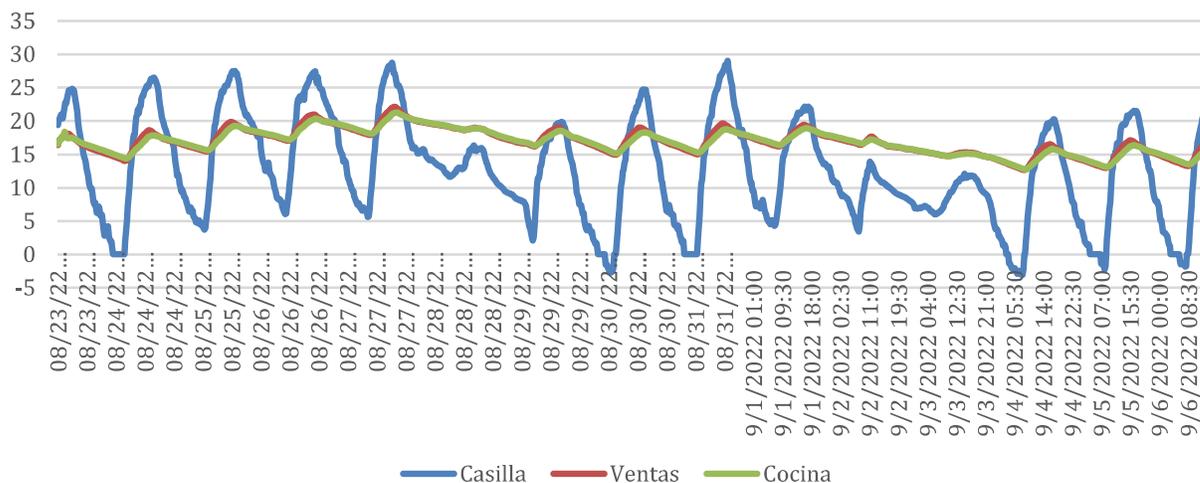
Figura 11. Comparación valores de temperatura exterior e interior en la cocina-fábrica de Encallilla

En cuanto a las temperaturas interiores (figura 11), se evidencia un importante amortiguamiento térmico, propio de la presencia de muros de adobe con una generosa masa térmica. Mientras la temperatura exterior fluctúa enormemente (hasta 30 °C de amplitud térmica), la interior se mantiene dentro de pequeños rangos (hasta 5 °C de amplitud térmica).

Cuando se dan los picos mínimos de temperatura ambiente, en los horarios nocturnos, el

interior resulta altamente confortable, considerando que la temperatura exterior es inferior a los 0 °C y la interior oscila los 15 °C. Los picos máximos de temperatura exterior, resultan en su mayoría confortables, debido a que corresponde al invierno, en estos casos la temperatura interior resulta inferior y menos confortable. Se hace muy evidente la inercia térmica de los muros que posibilitan este tipo de comportamiento.

Se evidencia también, la acción positiva de las ventanas orientadas hacia el norte, ya que se registra una progresiva ganancia térmica durante el día, cuya curva es más pronunciada que la pérdida que se produce por la noche.

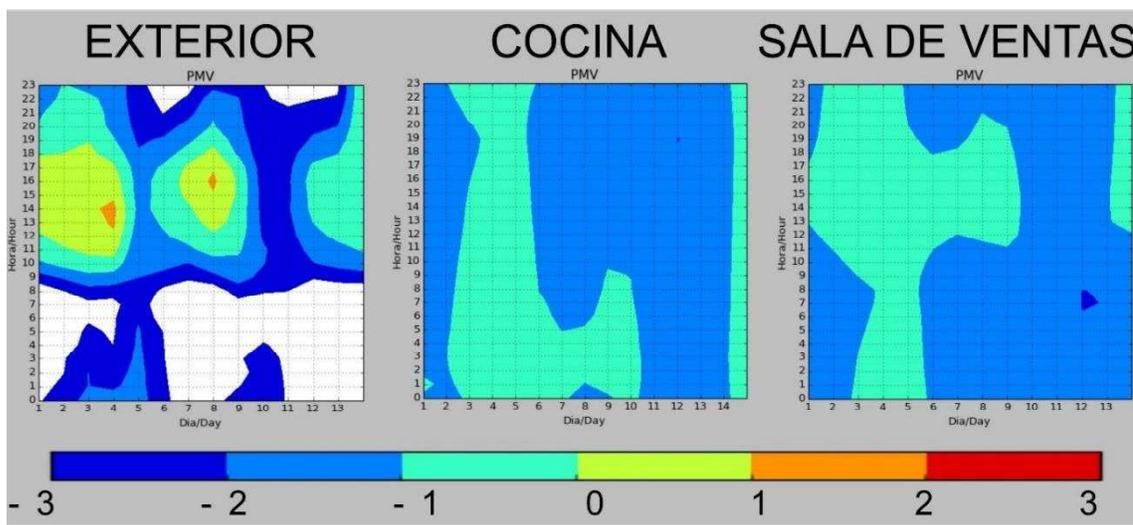
Figura 12. PMV en el exterior, cocina y sala de ventas

Se realiza el análisis de confort en los dos locales monitoreados y del ambiente exterior. En primera instancia se evalúa el PMV (figura 12 y tabla 1). En el exterior se observa una gran fluctuación de sensaciones térmicas, que va desde frío a cálido, con una importante preponderancia de la sensación de frío, 42 % del total de horas analizadas. En el interior, cocina y sala de ventas, solo se perciben sensaciones de confort, fresco y ligeramente fresco, siendo en ambos casos ligeramente fresco a la situación predominante, 72 % y 71 %, respectivamente (tabla 1). Como situación desfavorable, se observa que en el interior hay menor porcentaje de horas de sensación térmica neutral con respecto al exterior.

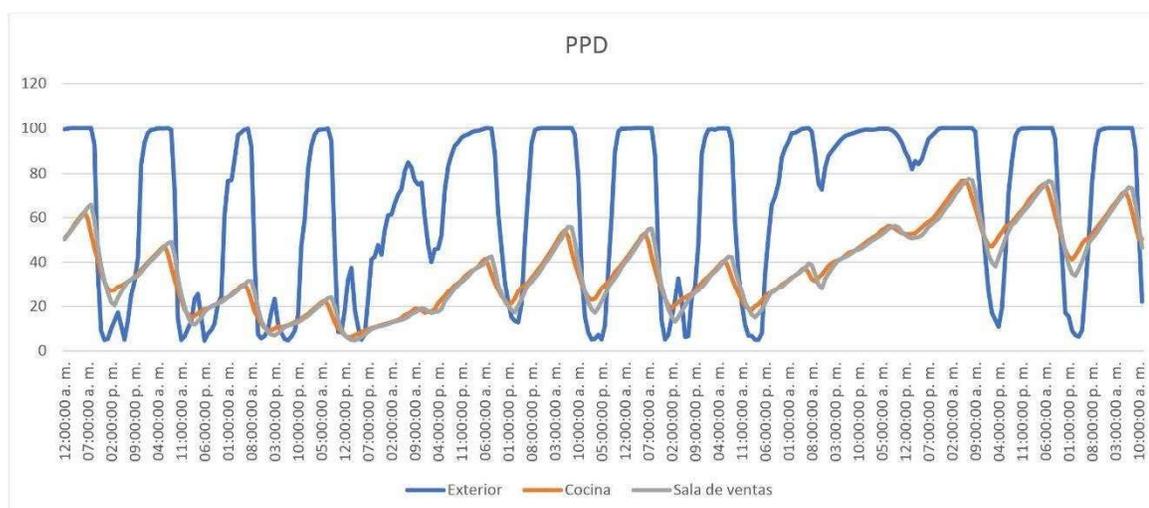
Figura 13. PPD en el exterior, cocina y sala de ventas

Por otro lado, se estudia el PPD, porcentaje de personas insatisfechas. En la figura 13, se observa la amplia diferencia entre el PPD exterior e interior.

La situación exterior llega a un 100 % de personas insatisfechas en los horarios nocturnos, mientras que en el interior no se presenta en ningún momento del día una condición tan extrema. En promedio el interior cuenta con un 36 % de PPD y el exterior un 65,8 %. Se evidencia también, mediante este estudio, una respuesta favorable en el comportamiento térmico de la cocina fábrica.
