# CONSERVACIÓN PREVENTIVA DE CONSTRUCCIÓN DE ADOBE DEL PERÍODO FORMATIVO, MONTÍCULO DE CHIRIPA, BOLIVIA

Irene Delaveris<sup>1</sup>, Julio Julian Intimayta Ramos<sup>2</sup>

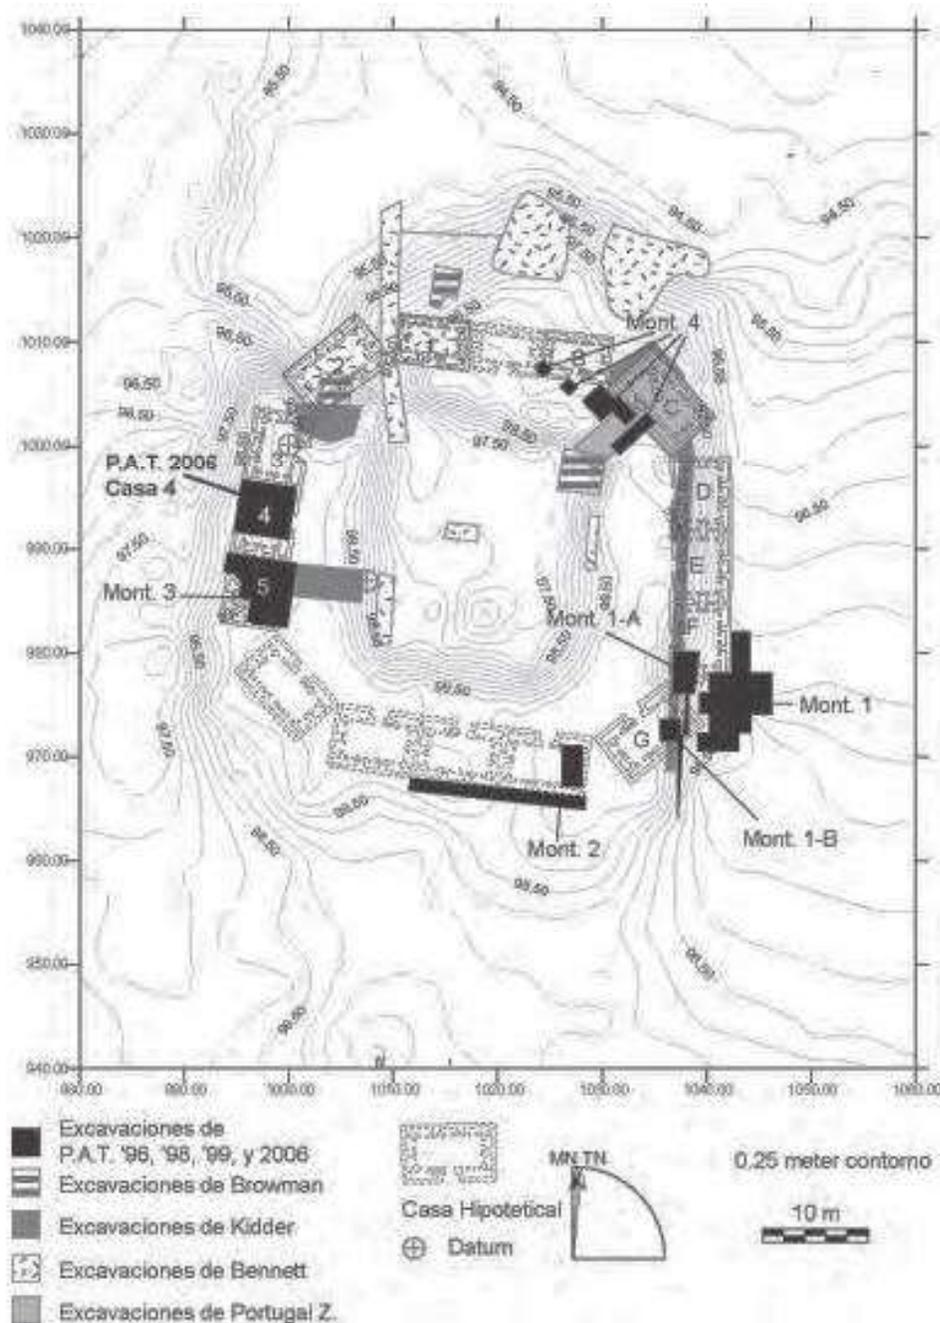
Figura 1. Planimetría del montículo de Chiripa, con la ubicación de las 16 estructuras (Hastorf et al. 2006, p.10).

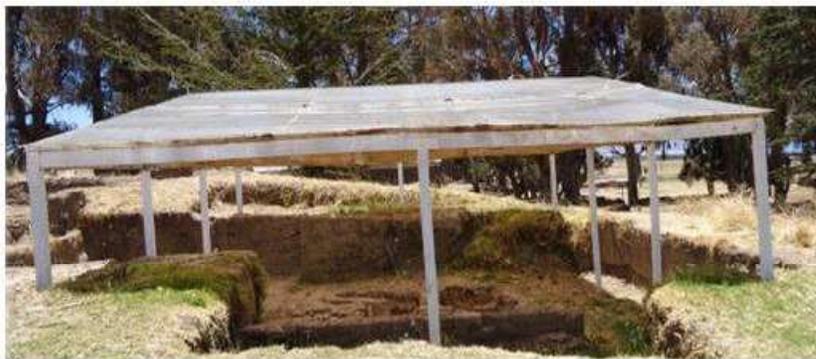
Figura 2. Vista general de la estructura de madera con techado de policarbonato, haciendo un impacto visual importante en el paisaje. Al fondo se puede ver el perfil de excavación colapsado

Así también, se construyó un techado abierto con una estructura de madera empotrada en un vaciado de cemento y se colocó un techo de policarbonato corrugado comercial de 6 mm. No se trabajó el tema del drenaje, ni había canaletas para direccionar el agua del techado fuera de la estructura arqueológica. Este sistema de protección generaba también un impacto visual negativo al elevarse notablemente sobre la altura del montículo, y por el otro lado no protegía contra el ingreso de basura, animales y humanos.

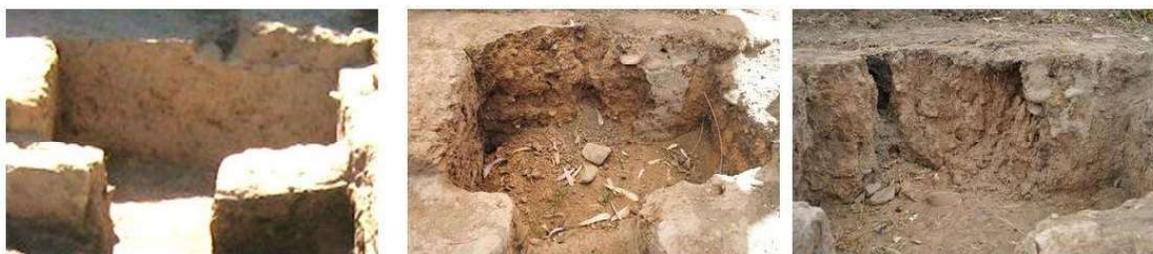
En el momento de la excavación (figura 3), se puede observar el muro en excelente estado con revoque de barro. En el medio de la figura 3, la foto corresponde a la visita de diciembre 2011, el muro se encuentra seriamente afectado por erosión del flujo de agua superficial, dejando solamente una pequeña superficie con revoque. A la derecha, el mismo lugar antes del inicio de la intervención; prácticamente todo el muro se perdió y existen dos profundos surcos creados por el agua

Figura 3. Fotos detalles de la misma cámara en el lado Oeste de la estructura n°16, de izquierda a derecha

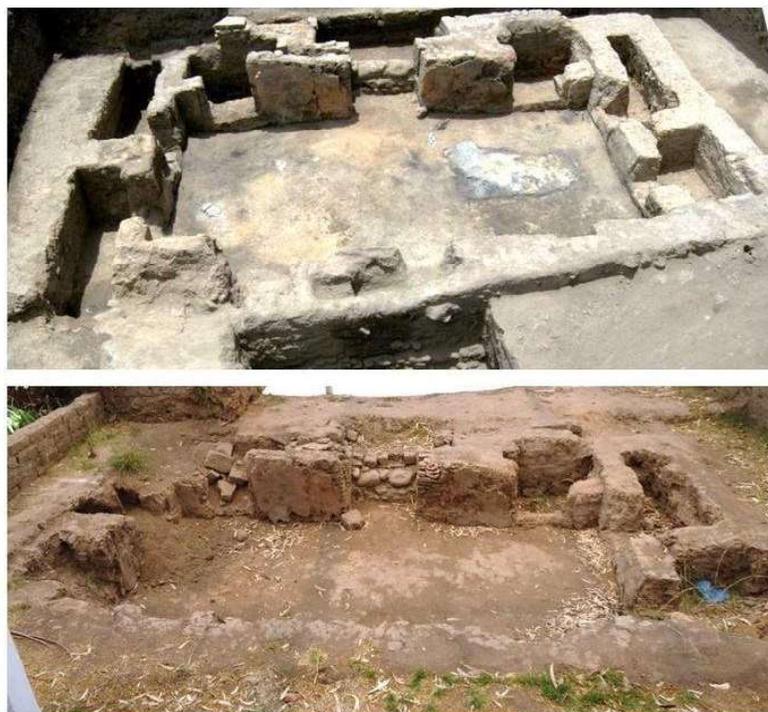
Figura 4. Arriba vista general de la estructura n°16 en el momento de la excavación, año 2006. Abajo la misma estructura en el año 2012.

Se puede observar en la figura 4, que la estructura se encuentra en un estado de deterioro acelerado y no presentable para los visitantes. Los bordes de los muros se presentan notablemente dañados y los revoques en grandes áreas desprendidos y perdidos

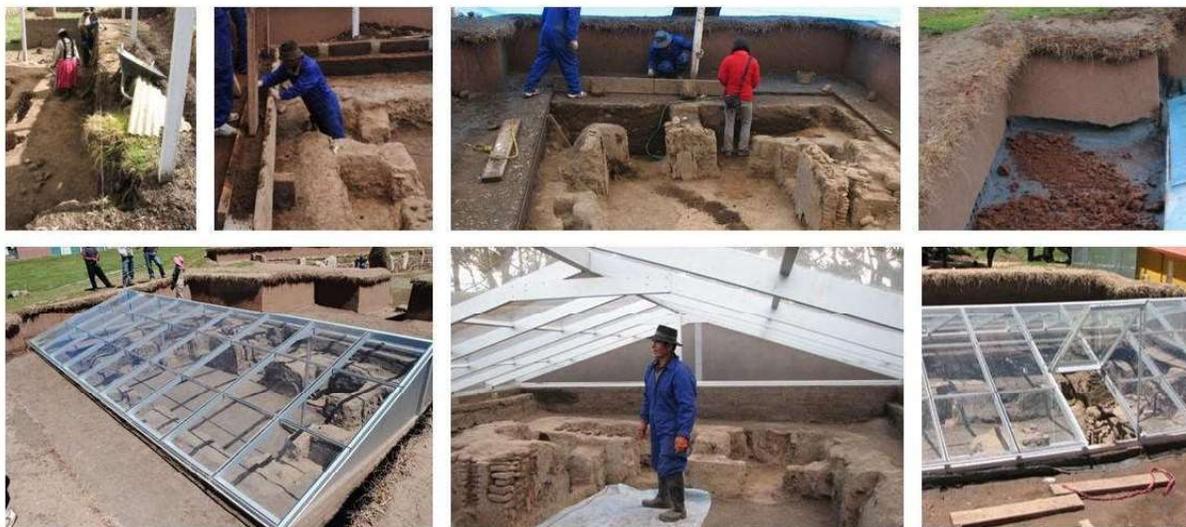
Figura 5. Arriba desde izquierda a la derecha se observa: la limpieza y estabilización de los perfiles de excavación arqueológica; la construcción de la base para el techado nuevo con bloques de cemento y tierra compactada tipo mini tapial; una vista general del lado Este de la estructura n°16 después de la limpieza y la nivelación y compactación del área aledaña; la colocación del geotextil y tierra arcillosa para la creación del drenaje pasivo por desnivel. Abajo desde izq. a la derecha, se puede observar el techado instalado y el drenaje terminado; una vista interior con su espacio amplio para trabajos de mantenimiento; la puerta del techado abierta permitiendo el ingreso

Con el fin de crear una base estable del nuevo techado, se fabricaron cubos de cemento de un tamaño pequeño que fueron colocados de manera regular alrededor de la estructura. Estos fueron fijados y estabilizados entre sí mediante un mini tapial, generando un rectángulo levemente elevado del suelo, sobre el cual se colocó la estructura de aluminio a dos aguas, formando un techo bajito que solamente cubre la estructura n°16. Los dos lados laterales fueron cubiertos con una tela mosquitera sintética. De esta manera, se permite la ventilación pasiva del interior, evitando al mismo tiempo el ingreso de basura llevada por el viento o animales. Las dos aguas de la estructura fueron cubiertas con vidrios templados de 6 mm, permitiendo a los visitantes ver la estructura prehispánica, sin la necesidad de ingresar y estar en contacto directo. La parte central del lado Sur del techado funciona como puerta que se eleva, permitiendo el ingreso a una persona para realizar cualquier trabajo de limpieza y mantenimiento en la parte interior.

Toda el área fuera de la estructura fue nivelada y cubierta con un geotextil de 3mm. Este último fue finalmente cubierto por una capa de 25 cm de arcilla impermeabilizando todo el entorno, y evitando de esta manera la absorción de agua que podría a su vez afectar la estructura prehispánica. Con las primeras lluvias, el agua filtrante arrastraría las partículas finas de la arcilla sellando la porosidad del geotextil, pero al mismo tiempo dejando respirar el suelo. De esta manera se evitaría que la humedad quede atrapada en el suelo afectando la estructura de tierra.

En el momento de la colocación de los vidrios del techado, la comunidad expresó miedo a la posible rotura. Por otro lado, el equipo técnico tenía la duda sobre la eficiencia de la ventilación pasiva generado por las áreas cubiertas por la tela mosquitera. A pesar de no haber realizado mediciones de temperatura, la sensación térmica al estar dentro de la estructura n°16 después de la colocación del techado era un poco más elevada que la externa.

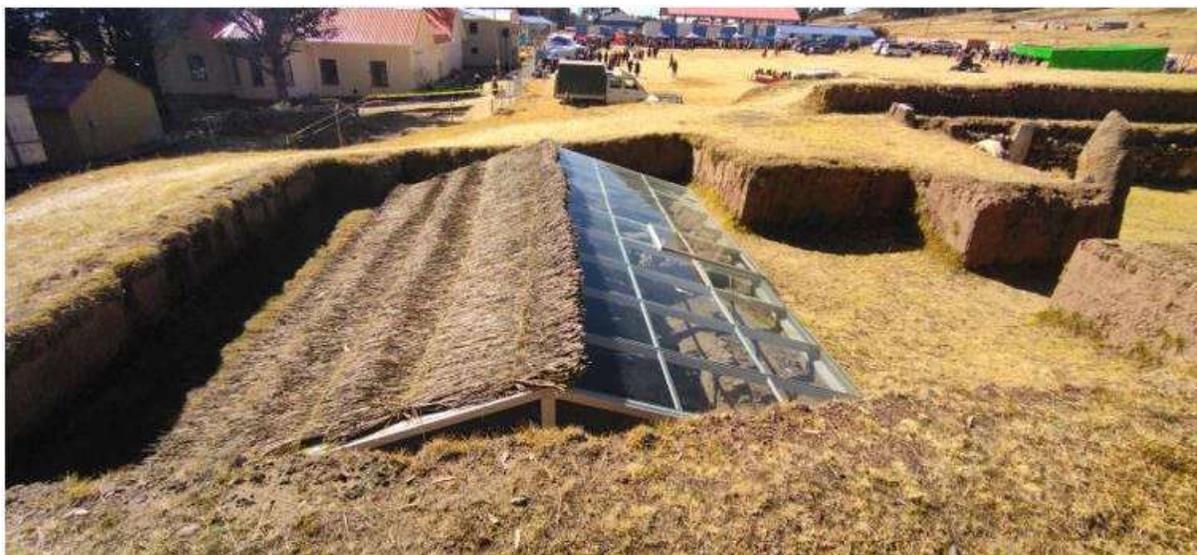
Figura 6. Vista general actual (junio 2023) de la estructura n°16 con claros cambios hechos por la comunidad, mejorando el funcionamiento del cobertor 10 años después de la intervención del proyecto de conservación preventiva

A pesar de esta situación, uno puede percatarse que el sitio y su mantenimiento es de importancia. El sitio se encuentra limpio tanto de residuos como también de vegetación, y los

drenajes están funcionando. La estructura que lleva más de 10 años cubierta por el techado de vidrio y aluminio está bien cuidado, y aparentemente sin impactos negativos por la estrategia de conservación preventiva aplicada.
