# LA PROTECCIÓN DE MUROS ARQUEOLÓGICOS CON TIERRA ESTABILIZADA CON CAL EN INGAPIRCA, ECUADOR

Mónica Pesantes Rivera<sup>1</sup>, Luis Fernando Guerrero Baca<sup>2</sup>

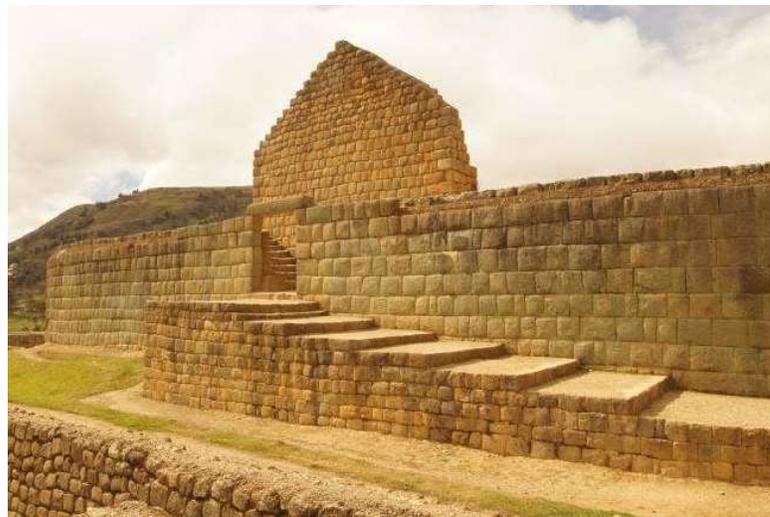
La intervención se hizo en La Elipse del CAI, estructura construida en piedra tallada al estilo Inca, a 3160 m de altitud, con temperaturas que en un mismo día pueden variar entre 5°C y 28°C, y menores a 0°C en la noche (Swieciochowski; Ponce, 2014, p.18). La construcción representa el símbolo del poder de la civilización Inca en Ecuador (figura 1).

Figura 1. Elipse a intervenir del Complejo Arqueológico de Ingapirca (Proyecto Restauración y conservación de La Elipse y el barranco de Ingapirca, 2022)

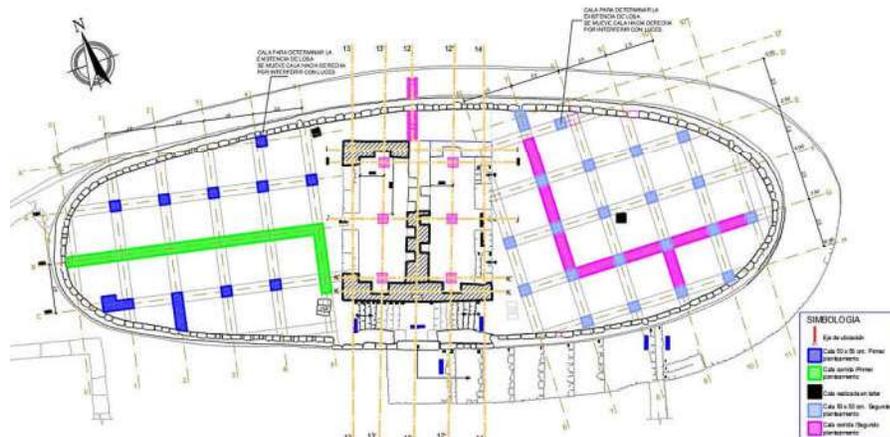
Las calas se realizarían en base a la disposición de ubicación y dimensiones establecidas por la Dirección Nacional de Arqueología del INPC representada en la figura 2.

Figura 2. Ubicación de calas en La Elipse (Equipo Técnico Ejecutor, 2022)

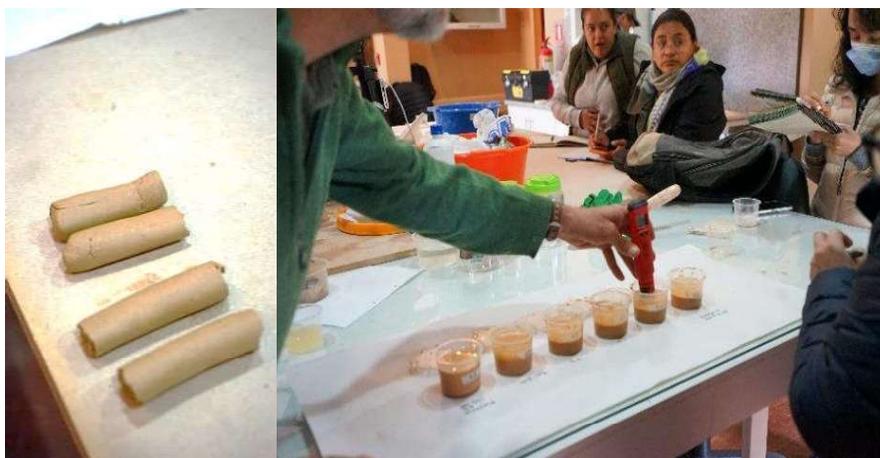
- Se realizaron pruebas de sedimentación para observar comparativamente porcentajes aproximados de presencia de arcilla, arena, limo y grava.
- Mediante las pruebas de cohesividad que identificó la actividad de las arcillas y la posible necesidad de compensar al material en caso necesario, antes de estabilizarlo (figura 3).

Para estabilizar la tierra del lugar (quillucaca), se tomó como referencia la serie de procedimientos desarrollados en otros complejos arqueológicos conforme lo referido en el punto dos (Guerrero; Camacho, 2015). Se incorporó hidróxido de calcio en seco, en dosificaciones entre el 2 y el 5% a la tierra también en seco, elaborando pequeñas muestras con diferentes dosificaciones en base a la aplicación de la Norma ASTM D 6276 (2019); se definió por la muestra que más se aproximó al pH de 12,34, definiéndose así la composición del material estabilizado a utilizar en la protección de lomillos y plataforma de La Elipse (figura 3).

Figura 3. Prueba de cohesividad y medición de pH  
(Equipo Técnico Ejecutor, 2022)

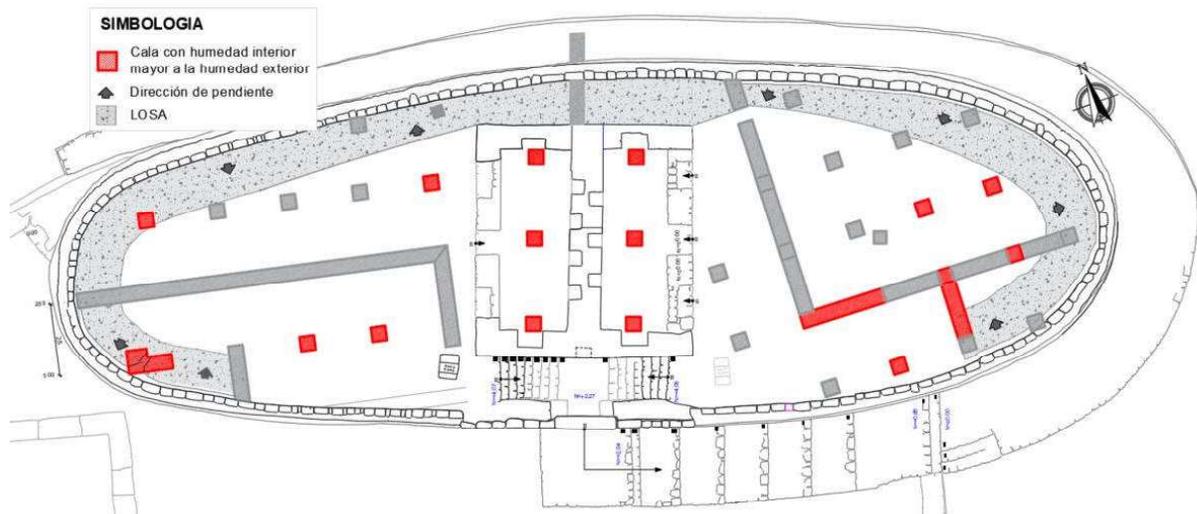
La realización de calas en La Elipse permitió poner en evidencia la sorpresiva inexistencia de la losa que se suponía que cubría la plataforma por completo, y que por más de dos décadas había justificado la presencia de una lámina asfáltica en toda la superficie, así como la planificación de su posible reemplazo. Se pudo documentar que la supuesta losa en realidad era sólo una capa de mortero de cemento de grosor irregular que se había colocado a manera de banda perimetral en una longitud aproximada equivalente a dos terceras partes del límite del monumento (figura 4). Sus dimensiones variaban tanto en espesor (entre 2 y 12 cm) como en ancho (entre 70 y 180 cm) y se circunscribía a las alas oeste, norte y este, sin haber llegado a la zona sur en la que se encuentra el acceso a la plataforma.

Figura 4. Ubicación de calas con humedad interior mayor a la exterior y la franja de la supuesta “losa”. (Equipo Técnico Ejecutor, 2022)

Para conocer la situación de la humedad y la efectividad de la presencia de la lámina asfáltica, la medición se hizo en cada cala y por capas; obteniendo los resultados registrados en la figura 4. Es necesario señalar que las mediciones se hicieron en tiempo de verano.

- No existe losa que cubra la superficie de La Elipse, sino una banda de mortero de cemento que presenta pendientes hacia el interior y exterior de manera irregular.
- La lámina asfáltica colocada sobre toda la plataforma producía efectos contrarios a los que justificaba su implementación, el proteger a la “losa de cemento” para evitar la generación de sulfatos y sales que migrarían a la piedra, conforme lo refieren los documentos institucionales.
- Los índices de humedad en la tierra bajo la losa y de la misma losa, evidencian que la lámina asfáltica había roto la capacidad de evapotranspiración que pudo tener el bien y la acumulación de humedad en la roca era evidente a través de la facilidad de disgregación del material cuando se realizaba un pequeño raspado sin mayor fuerza.

- Eliminar la lámina asfáltica existente y no reemplazarla.
- Teniendo presente que la lámina asfáltica se ubica debajo de los sillares perimetrales de La Elipse, no retirar sino cortar en sus extremos por el trabajo que eso implicaría y sus costos respectivos.
- Mantener el sistema de recolección de agua lluvia como se venía dando.
- Trabajar la superficie de la plataforma con el mismo material (quillucaca) es decir tierra estabilizada pero compactada en capas, permitiendo la evacuación del agua lluvia.
- Terminar con una capa de gravilla suelta, como protección, para facilitar la evacuación de las aguas de lluvia y con las pendientes necesarias para su correcto desalojo.

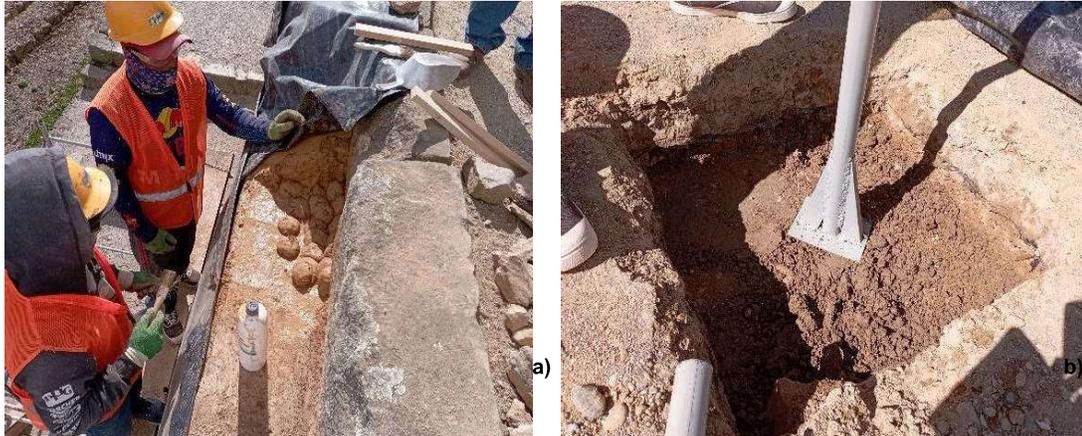
Se trabaja la mezcla en seco, una vez homogenizada se agrega el agua de manera paulatina hasta conseguir un material suelto que bajo presión manual se cohesione permitiendo conformar esferas para compactar. Esa cualidad permite que en los intersticios entre las piedras resulte más fácil conformar un solo cuerpo. Se incorporó piedra pequeña, entre 3 cm y 10 cm dependiendo de la altura que debía alcanzarse para conseguir un flujo adecuado del agua. Las esferas se colocan en las primeras capas que deben ser lanzadas para permitir que se cohesionen y ganar densidad en la mezcla.

Se trabajó por capas, debiendo las primeras ser compactadas de manera irregular para permitir la unión con la siguiente capa. Para la compactación se usan tiras de madera de 4 cm x 2 cm o 4 cm x 5 cm, y los golpes deben ser uniformes. El proceso de secado genera fisuras y grietas que se solucionan humedeciendo de manera continua para luego seguir con

Figura 5. a) Elaboración de lomillos; b) Elaboración del piso de La Elipse (Equipo Técnico Ejecutor, 2022)

El material empleado y su forma de preparar la mezcla es el mismo de los lomillos, con la diferencia que se trabaja con esferas y también con material dosificado con escasa agua inicialmente, del 8% al 10% (en volumen), permitiendo mayor facilidad de compactación con pisones metálicos (10 cm x15 cm) y en casos donde la presencia de piedras de mayor tamaño no posibilitaba esas herramientas, se utiliza elementos como cabos de picos.
