# LEVANTAMIENTO ARQUITECTÓNICO Y CULTURA CONSTRUCTIVA DE LA VIVIENDA VERNÁCULA EN MARCHIGÜE, CHILE

**Margarita Cáceres Contreras**

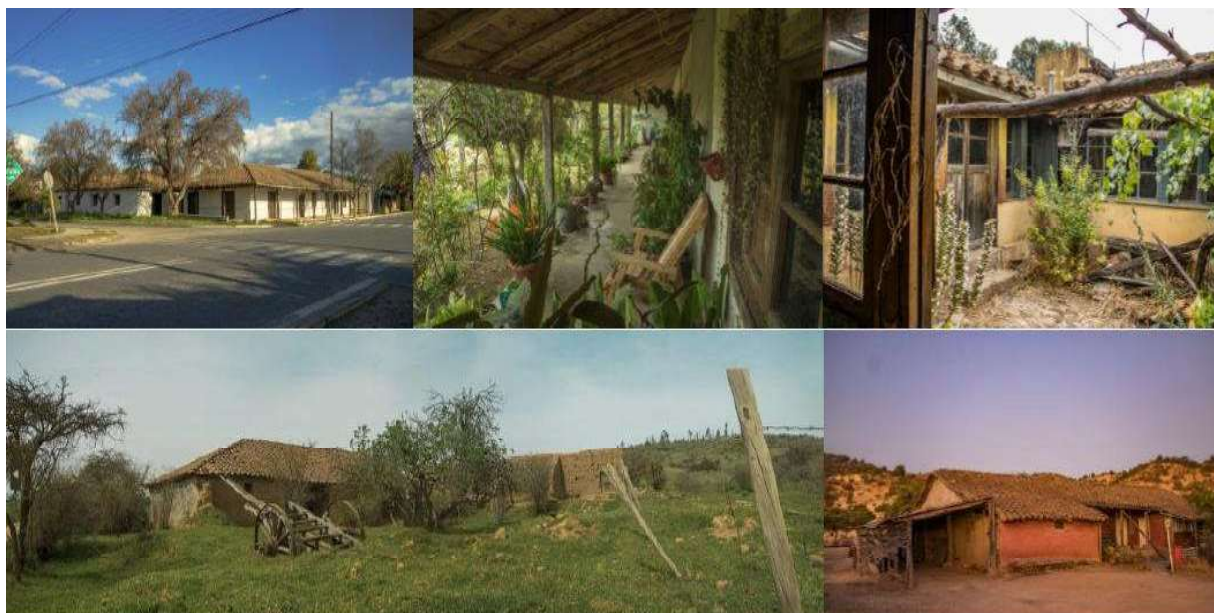
Figura 1. Casos de estudio seleccionados, de izquierda a derecha: casa Cornejo Rojas, casa Cornejo Pérez, casa Silva Silva, casa Lizana, Casa Rubio Catalán (Créditos A. Riquelme)

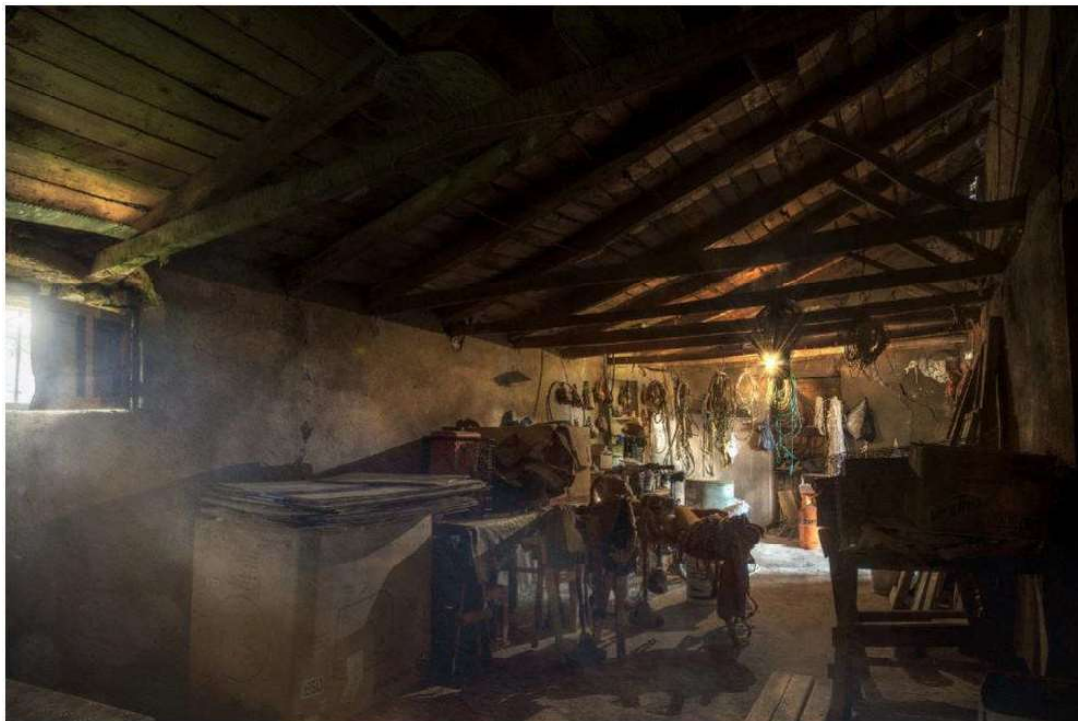
Figura 2. Interior habitación casa Rubio Catalán (créditos A. Riquelme)

Los muros son de adobe horizontal de 50 x 90 x 8 cm, puesto de sogas, sobre cimientos de piedra. La estructura de techumbre es de dos aguas, las terminaciones rústicas, con vigas a la vista y piso de tierra en el ala sur y de ladrillo en ala oriente.

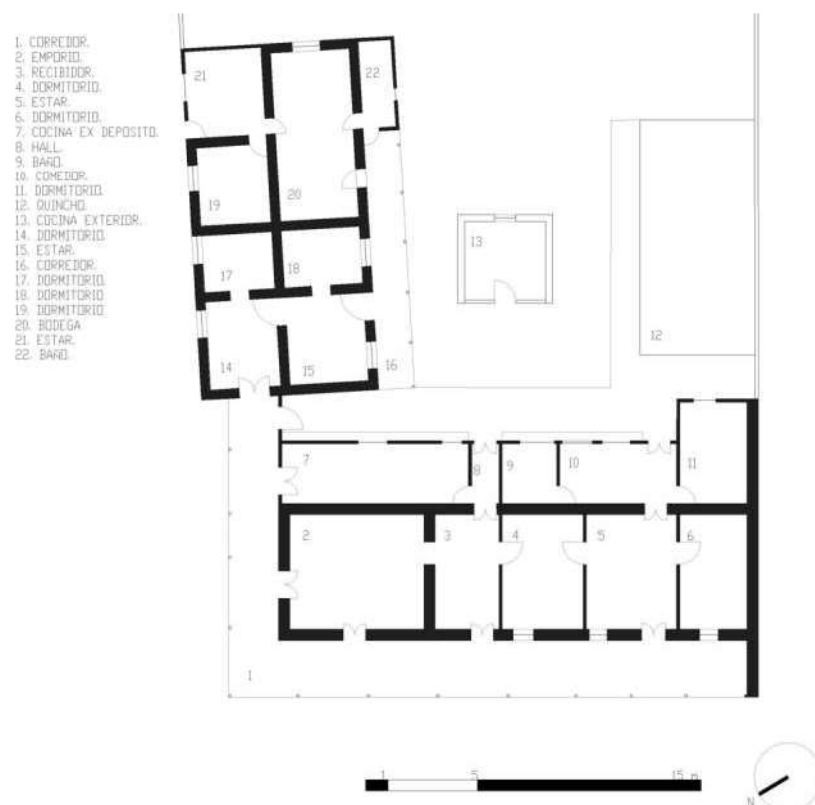
Figura 3. Planta programática casa Cornejo Rojas (créditos: S. Naudon y la autora)

La vivienda se componía originalmente de tres volúmenes dispuestos en forma de U que conformaban un patio interior y un pequeño volumen en el centro que era la cocina. Desde la calle la casa aparece como una L con un corredor al nivel de la vereda peatonal. El terreno de 2200 m<sup>2</sup>, cuenta con árboles frutales, noria y estanque. Antiguamente tuvo un molino de viento que se usaba para bombear el agua desde la noria.

El programa original contemplaba 25 dependencias dentro de las que se encontraban: bodega, leñera, carbonera, depósito de alcoholes, panadería, carpintería, emporio, habitaciones, estar, oratorio, una cocina exterior, un corredor en L al norte, otro al oriente y otro que daba al patio interior. Con el paso del tiempo el corredor oriente se cerró para albergar, comedor, baño y ampliación de cocina.

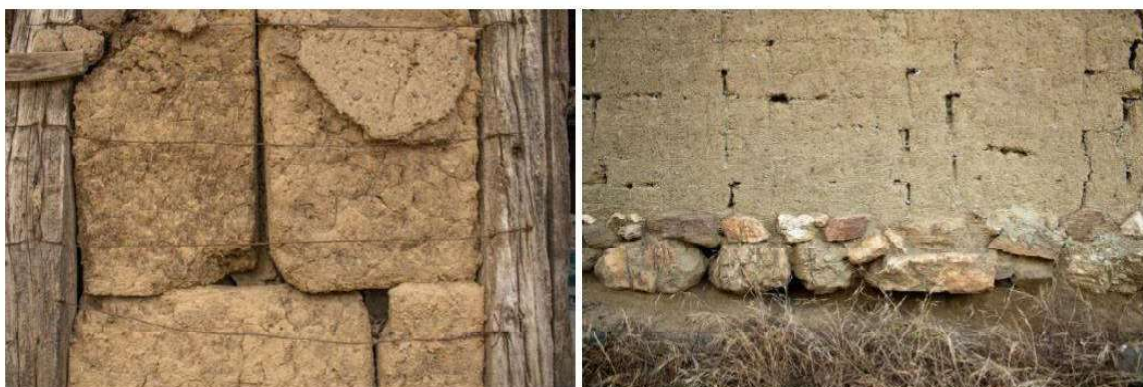
Figura 4. Tabique relleno de adobes afianzados con alambre y mampostería de adobe con sobrecimiento de piedra

- b) Pandereta, tabique o adobe parado: Técnica donde la estructura está conformada por tabiques de madera de 4"x4" entre los cuales se colocan adobes en posición vertical afianzados con alambres y sin mortero entre sí. La pandereta se usaba principalmente para cerrar vanos entre pilares de corredores existentes o en la construcción de bodegas y ampliaciones.

- c) Cimientos y sobrecimientos de piedra con mortero de barro: son las fundaciones de la casa, se utilizaba piedra de cerro o piedra de estero, ambas de forma angulosa, servían para

construir una mampostería simple. Los intersticios entre piedras se llenaban con “barro claro”. Se le dice así al barro en estado líquido, que se usaba para rellenar los intersticios que quedan entre las piedras de los cimientos. El sobrecimiento se construía con piedras angulosas traídas del cerro, las que se pegaban con mortero de barro y paja. La altura iba desde los 10 cm hasta lo necesario para nivelar el piso de acuerdo a la pendiente del terreno. El ancho del sobrecimiento era equivalente al ancho del adobe. En algunos casos se utilizaba ladrillo cocido en las hiladas superiores.
