# CULTURA CONSTRUCTIVA CON ADOBE EN LA CIUDAD DE LA PAZ

**Gabriela Karina Vega Castro<sup>1</sup>, Pacha Yapucha Yampara Blanco<sup>2</sup>**

<sup>1</sup>Facultad de Arquitectura Artes Diseño y Urbanismo, Universidad Mayor de San Andrés, Bolivia, [gabrielakvc2016@gmail.com](mailto:gabrielakvc2016@gmail.com)

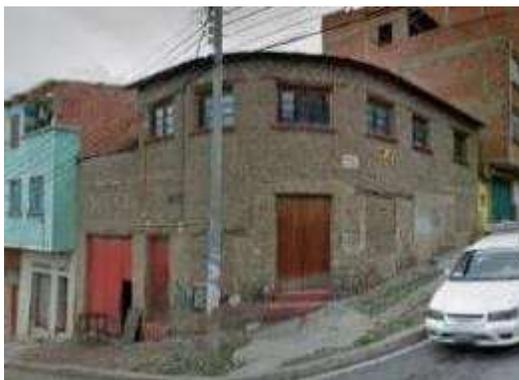
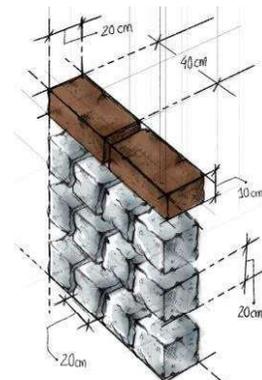
Figura 4. (izquierda) Modelo de vivienda 1-LP (google Earth); (derecha) adobe y piedra usados en 1-LP, (Crédito: G. Vega)

En la primera planta existe un espacio dedicado al área comercial, durante años fue cambiando de uso: entre la venta de diferentes cosas como parte del ingreso económico de la familia; la cocina es parte del área comercial. Al lado existe un espacio de un taller de soldadura. La entrada principal se dirige a las escaleras que dan al segundo nivel, que está destinada principalmente a los dormitorios y balcón. Es la tipología básica de viviendas en la zona, por tanto, mantienen el área social-comercial.

Tecnológicamente es importante denotar los materiales de la construcción que fueron los que han tenido a su alcance: piedra, tierra y madera. En los elementos estructurales se utiliza madera, los morteros son de tierra con las juntas de 4 cm en la construcción de las paredes. En el caso de esta vivienda se utilizó el tipo de adobe 40 cm x 20 cm x 10 cm; la mezcla de la tierra estaba compuesta por arena, arcilla, limos, paja y agua. La piedra que fue utilizada en la construcción es de geometría regular entre 20 cm x 20 cm, y de 20 cm x 25 cm utilizada para la cimentación, sobre cimiento o tramo inicial de muro. Predomina el pórtico de piedra y estructuralmente aporta a la estabilidad y se genera una buena relación entre las piedras y los adobes.

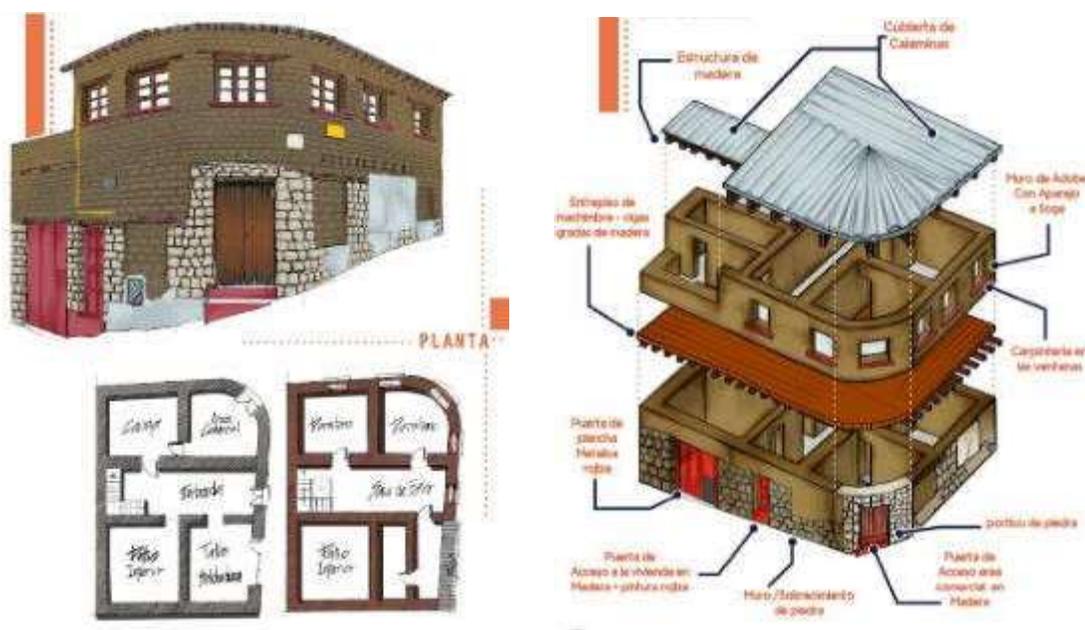
Figura 5. (izquierda) Dibujo digital de la elevación y planta; (derecha) Perspectiva explotada del modelo de vivienda 1-LP en Villa Victoria

Formalmente se destaca el muro curvo dirigido a la avenida principal, con un ritmo regular en las ventanas del segundo nivel, manteniendo la forma y estilo de marcos de madera, con dinteles de madera a la vista. Presenta puertas rojas muy particulares, donde coexisten dos materiales como la madera y chapas de metal. Los vanos del primer nivel están continuados con hileras de adobes. Su fachada se constituye de adobe y piedra vista, presenta algunos fragmentos revestidos con cemento y pintura roja, en el que resalta la apariencia de la tubería y medidor de gas a domicilio. Se distingue de forma clara la estructura del entepiso y techo con madera, de esta manera se diferencia la altura del área comercial y taller de soldadura por la pendiente presente, como se percibe en la figura 5.

La cubierta está formada por una estructura de cerchas de madera, dispuestas de manera unidireccional definiendo una geometría de cubierta a un agua y una rotación de las mismas dependiendo de la planta con una curvatura de uno de sus muros. Sobre esta estructura principal se encuentran las correas de madera a una distancia entre sí de 30 cm aproximadamente y láminas de calamina (zinc) como elemento final (figura 5).

Luego del paso del tiempo se observaron algunos agrietamientos menores en diferentes zonas de la edificación, especialmente en zonas de revestimiento con cemento y niveles

superiores de muros. Se observó erosión en los adobes cercanos al sobrecimiento y las juntas con la posibilidad de haber sido ocasionado por un golpe, de tal manera no ha afectado a la estabilidad a la estructura en general.

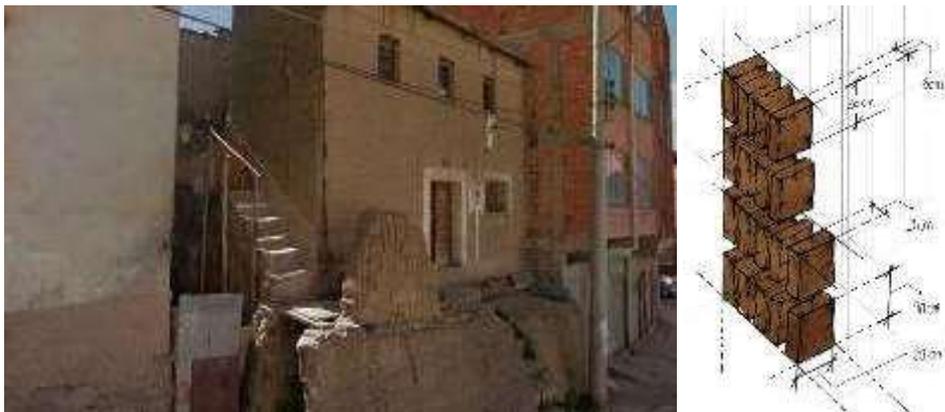
Figura 6. (izquierdo) Modelo de vivienda 2-LP (google Earth); (derecha) Tipo de adobe utilizado 2-LP  
Se distingue una elevación generando una parte hueca, que da paso a una corriente de agua interior que circula (dada la gran cantidad de ríos que existen en la zona), como se percibe en la perspectiva explotada de la figura 7.

Tecnológicamente es importante denotar los materiales de la construcción formados por piedra, tierra, madera y el cemento. En esta vivienda se utilizó adobes de 40 cm x 20 cm x 10 cm; la mezcla de tierra estaba compuesta por arena, arcilla, limos, paja y agua. La piedra que fue utilizada en la construcción es de geometría ovalada entre 20 cm y 35 cm de diámetro. La cubierta está formada por una estructura de madera, las cerchas se disponen de manera unidireccional definiendo una geometría de cubierta a un agua, con láminas de calamina, un botagua, canaleta y una tubería evitando así el desgaste y las afecciones que podrían ocurrir por las inclemencias del clima.

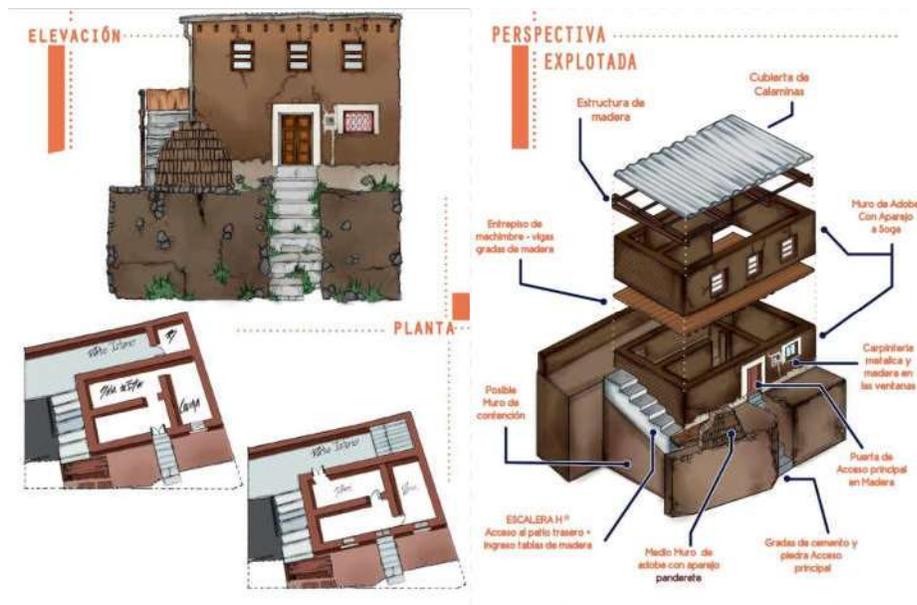
Figura 7. (izquierdo) Dibujo digital de la elevación y planta; (derecha) Perspectiva explotada del modelo de vivienda 2-LP en Villa Victoria

Formalmente se destaca el murete acomodado a un aparejo de panderete, con una forma tendiendo a lo rectangular, ritmo regular en las ventanas del segundo nivel, manteniendo la forma y estilo de marcos de madera, con unas características ventanas metálicas rojas, las cuales presentan materiales que se colaboran, como en este caso son la madera y rejillas de metal, con una altura de 1,60 m del nivel de la calle adaptada a la topografía inicial de la zona, con una propia fachada de adobe y revestimiento de tierra, con algunas grietas sobre el mismo y tapando el sobre cimiento con cemento, en el que resalta las gradas exteriores, el murete y medidor de gas a domicilio.

Luego del paso del tiempo se observaron agrietamientos en la zona cercana a los vanos de la edificación, especialmente en zonas de revestimiento con cemento y niveles superiores de muros. Se observaron desprendimiento de la fachada y desgaste de la baranda, escaleras, pero no ha afectado a la estabilidad a la estructura en general.

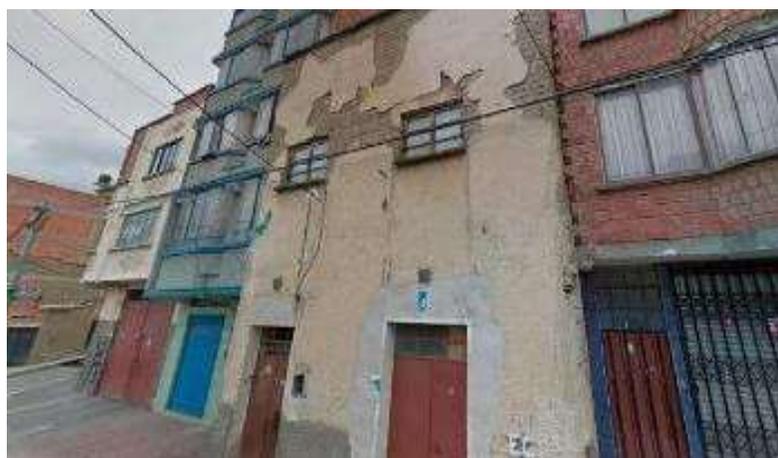
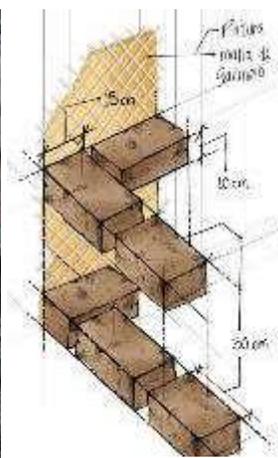
Figura 8. (izquierdo) Modelo de vivienda 3-LP (google Earth); (derecha) Dimensiones de adobe modelo 3-LP

En el caso de esta vivienda se utilizó el tipo de adobe 30 cm x 15 cm x 10 cm; la mezcla de la tierra estaba compuesta por arena, arcilla, limos, piedra, paja y agua. La cubierta formada por una estructura de madera, como elemento principal están las cerchas dispuestas de manera unidireccional definiendo la cubierta a un agua. Sobre esta estructura se encuentran las correas de madera a una distancia no mayor a 30 cm y láminas de calamina como elemento final.

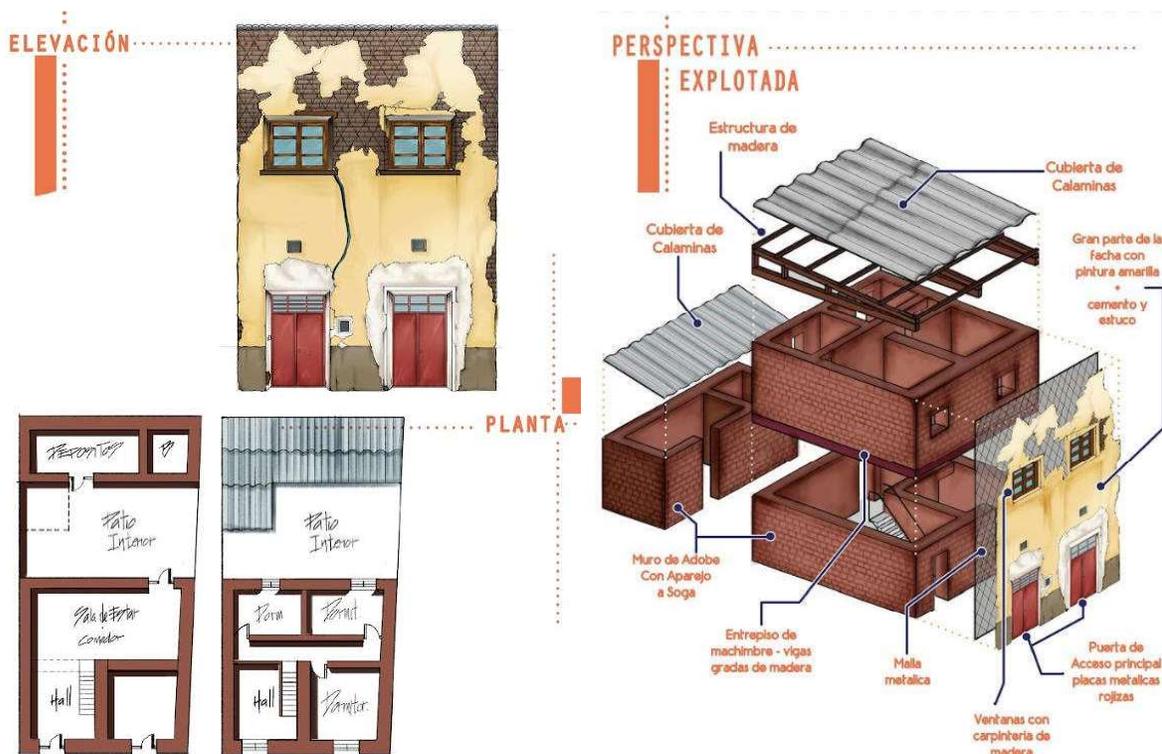
Figura 9. (izquierdo) Dibujo digital de la elevación y planta; (derecha) Perspectiva explotada del modelo de vivienda 3-LP en Villa Victoria

Las características espaciales de esta vivienda como ser funcionales, formales y tecnológicas, se observa en la figura 9, representaciones de la elevación y plantas del módulo 3-LP, la forma de la planta es rectangular, abierta a un patio interno y cerrada al exterior. El uso de la primera planta es para el área social, su entrada principal dirige las escaleras hacia el segundo nivel

destinada principalmente a los dormitorios y depósito, separado por el patio interior de la construcción general. Las ventanas del segundo nivel son de forma regular, manteniendo la forma y material de marcos de madera, con botaguas por debajo de las mismas, presenta puertas rojas, las cuales son de chapa de metal y vidrio, con una fachada de adobe, pintura amarilla y a la vista se encuentra la malla de gallinero, con algunos fragmentos revestidos con cemento y pintura, en el que resalta la unión de cada uno de los elementos.

No se distingue de forma clara las estructuras del entrepiso y techo con madera, tecnológicamente es importante denotar los materiales de la construcción básicamente son piedra, tierra, madera y chapas metálicas.

Luego del paso del tiempo se observaron algunos agrietamientos y re-quebramientos de fachada en diferentes zonas de la edificación, especialmente en zonas superiores de muros. Se observaron desprendimiento de los adobes cercanos al sobre cimiento y las juntas, pero no ha afectado a la estabilidad a la estructura en general.

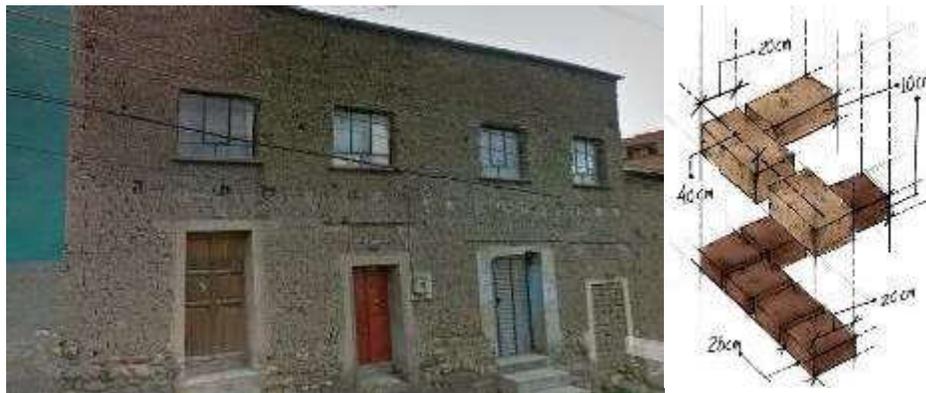
Figura 10. (izquierdo) Modelo de vivienda 4-LP (google Earth); (derecha) Medidas de adobes utilizados 4-LP

Tecnológicamente es importante denotar los materiales de la construcción, fueron los que han tenido a su alcance: entre ellos piedra, tierra y madera. En el caso de esta vivienda se utilizó el tipo de adobe 25 cm x 20 cm x 10 cm y en el segundo nivel hay presencia de adobes 40x20x10 cm; la mezcla de la tierra estaba compuesta por arena, arcilla, limos, paja y agua. La piedra que fue utilizada en la construcción es de geometría ovaladas entre 20 cm a 30 cm de diámetro, misma que se utilizó para la cimentación, sobrecimiento o tramo inicial de muro.

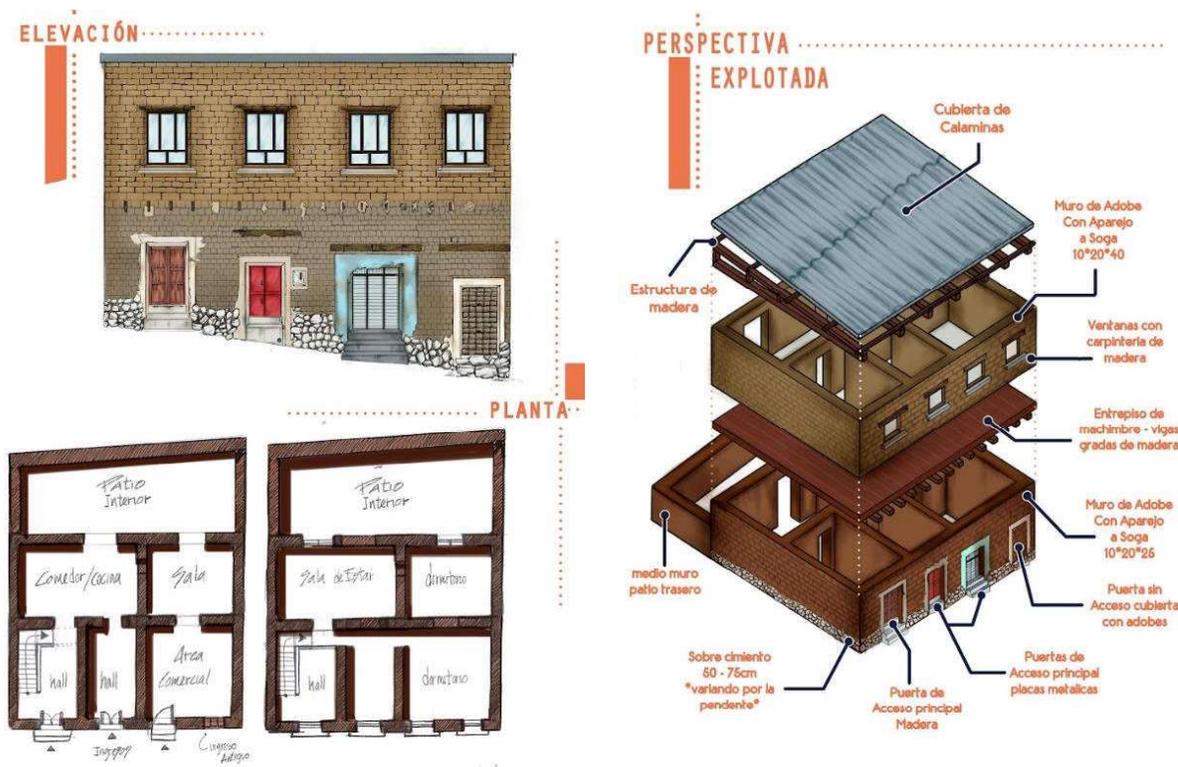
Figura 11. (izquierdo) Dibujo digital de la elevación y planta; (derecha) Perspectiva explotada del modelo de vivienda 4-LP en Villa Victoria

Las características espaciales de esta vivienda como ser funcionales, formales y tecnológicas, se muestran en la figura 10, representaciones de la elevación y plantas del módulo 4-LP. La planta baja es de forma rectangular con una esquina de un ángulo menor a los 90 grados, abierta a un patio interno y cerrada al exterior. La primera planta está dedicada al área comercial, durante muchos años fue una tienda vecinal de diferentes cosas como parte del ingreso económico de la familia. La cocina-comedor es parte del área social, al lado se encuentra la sala y un distribuidor, su entrada principal dirige las escaleras hacia el segundo nivel, destinada principalmente a los dormitorios, por tanto, mantienen el área social-comercial en la primera planta, al fondo un patio interior presente en todos estos modelos.

Las ventanas del segundo nivel, mantienen la forma y estilo de marcos metálicos, con los dinteles de madera por encima de las mismas, presenta puertas en 2 materiales que son la madera y chapas de metal. Tiene una fachada de adobe y piedra vista, con algunos fragmentos revestido con estuco como marco a las puertas.

Se distingue de forma clara la estructura del entrepiso y techo con madera, suscitando así la idea y percepción de la diferencia en alturas entre el área comercial y los dormitorios, como se percibe en la perspectiva explotada de la figura 11.

La cubierta formada por una estructura de cercha de madera, dispuestas de manera unidireccional definiendo una geometría de cubierta a un agua. Sobre esta estructura principal se encuentran las correas de madera a una distancia no mayor a 10 cm y láminas de calamina como elemento final.

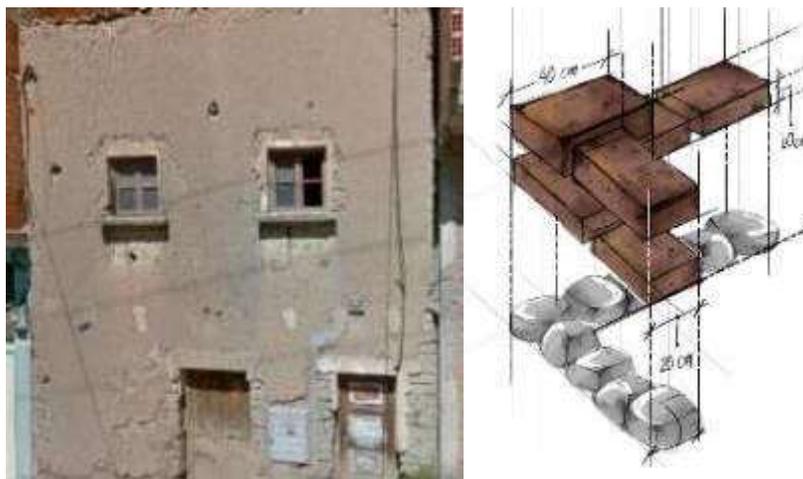
Figura 12. (izquierdo) Modelo de vivienda 5-LP (google Earth); (derecha) Esquema medidas de los adobes modelo 5-LP

Tecnológicamente es importante denotar que los materiales de la construcción fueron los que han tenido a su alcance, básicamente formados por piedra, tierra y madera. En el caso de esta vivienda se utilizó el tipo de adobe 40 cm x 20 cm x 10 cm con mortero de 2cm; La piedra que fue utilizada en la construcción es de geometría regular entre 15 cm y 30 cm de diámetro, utilizada para la cimentación, sobre cemento o tramo inicial de muro. La cubierta formada por una estructura de madera, dispuestas de manera unidireccional definiendo una geometría de cubierta a un agua. Luego del paso del tiempo se observaron algunos agrietamientos menores en diferentes zonas de la edificación, especialmente en zonas cercanas al piso ocasionadas por capilaridad, pero no ha afectado a la estabilidad a la estructura en general.

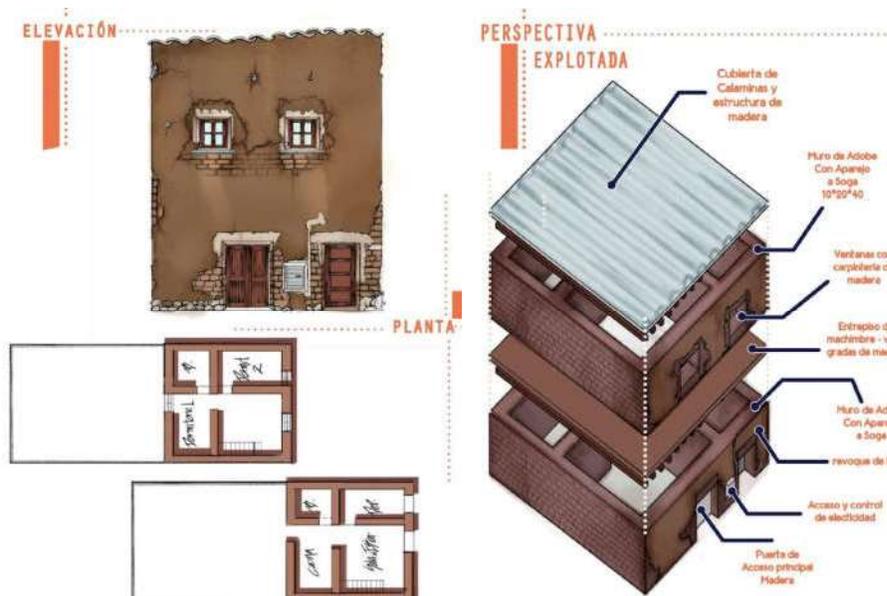
Figura 13. (izquierdo) Dibujo digital de la elevación y planta; (derecha) Perspectiva explotada del modelo de vivienda 5-LP en Villa Victoria

Las características espaciales de esta vivienda como ser funcionales, formales y tecnológicas, se establece como se observa en la figura 13, representaciones de la elevación y plantas del

módulo 5-LP. La planta baja es de forma rectangular donde se encuentra la sala comedor cocina, abierta a un patio interno y cerrada al exterior. En la primera planta se encuentran los dormitorios.

Formalmente se destaca las ventanas del segundo nivel, manteniendo la forma y estilo de marcos de madera con dinteles de madera por encima de las mismas, con unas características puertas de madera. Se distingue la fachada de tierra con desprendimientos por el paso del tiempo.

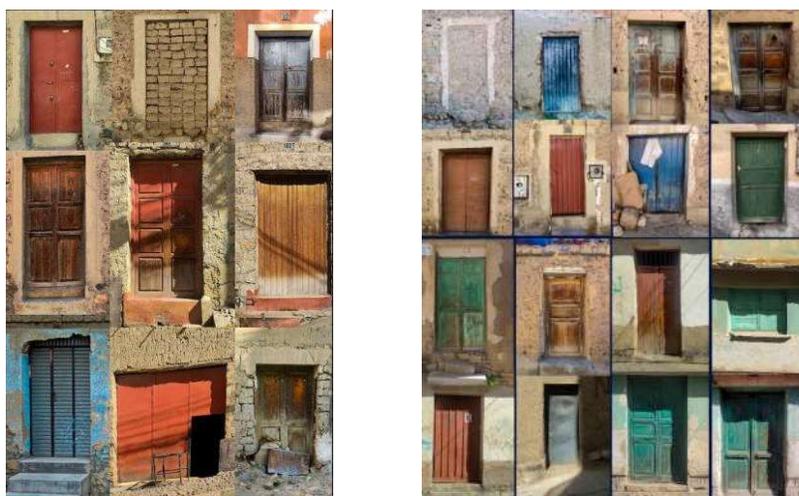
Figura 14. Tipos de puertas del 1-LP y 5-LP

Se realizó la identificación de los tipos de puertas de las viviendas en el sector analizado, las cuales nos mostraron la singularidad y belleza que presentan. Se pudo percibir la diferencia en tamaños, estilos, colores y materiales, entre todas se puede percibir la madera como material predominante, planchas metálicas, algunos vanos quedan inhabilitados con hileras de adobe dispuestos de maneras diversas.

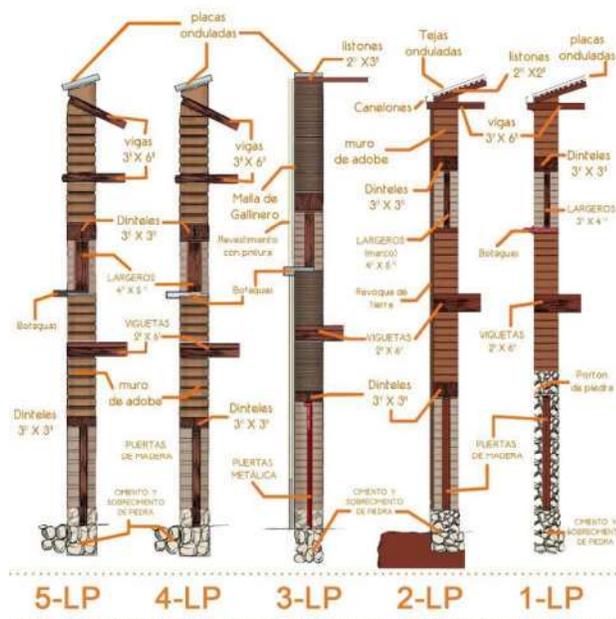
Figura 15. Detalles constructivos de los modelos de vivienda de la zona vivienda 1LP-5LP

Técnica constructiva: la técnica constructiva predominante utilizada en las viviendas es el adobe. Los adobes son piezas moldeadas que requerían un conocimiento específico, para poder elaborar piezas de adobe sin desperfectos se requiere un conocimiento estricto de la técnica, desde la selección de arcilla con arena (tierra) y el tipo de paja inicialmente (sicuya ichu), el proceso de mezcla que requería un amasado especial, con la cantidad de agua exacta, incluso hacer dormir la mezcla días antes, el secado de la pieza de adobe de 7-15 días volcándolos de lado a lado sin exceder la luz solar. El estado de los adobes en las viviendas analizadas nos hace reflexionar que fueron muy bien realizados por la apariencia que presentan, tomando en cuenta que son muros de adobe que no fueron mantenidos regularmente.

La técnica del adobe ha sido utilizada en muchos espacios de la vivienda, resulta económica porque generalmente se utiliza la tierra del lugar y la paja que se requiere es de bajo costo por ser una fibra de la región, que se puede conseguir sin dificultad. Para conocer la utilización del adobe en la construcción, mostramos unos detalles constructivos de las viviendas de la ciudad de La Paz que muestran la complementación de los adobes con las cimentaciones de piedra. Las piedras han sido muy utilizadas en las viviendas antiguas, por su resistencia y por dar protección a los adobes para que el agua no los afecte por capilaridad. Pero también son utilizadas para dar estabilidad a los muros, como vemos en el detalle 1-LP donde el cimero, sobrecimiento y muro es de piedra. Ha sido una solución muy utilizada para estabilizar muros, antes de la llegada del hormigón.

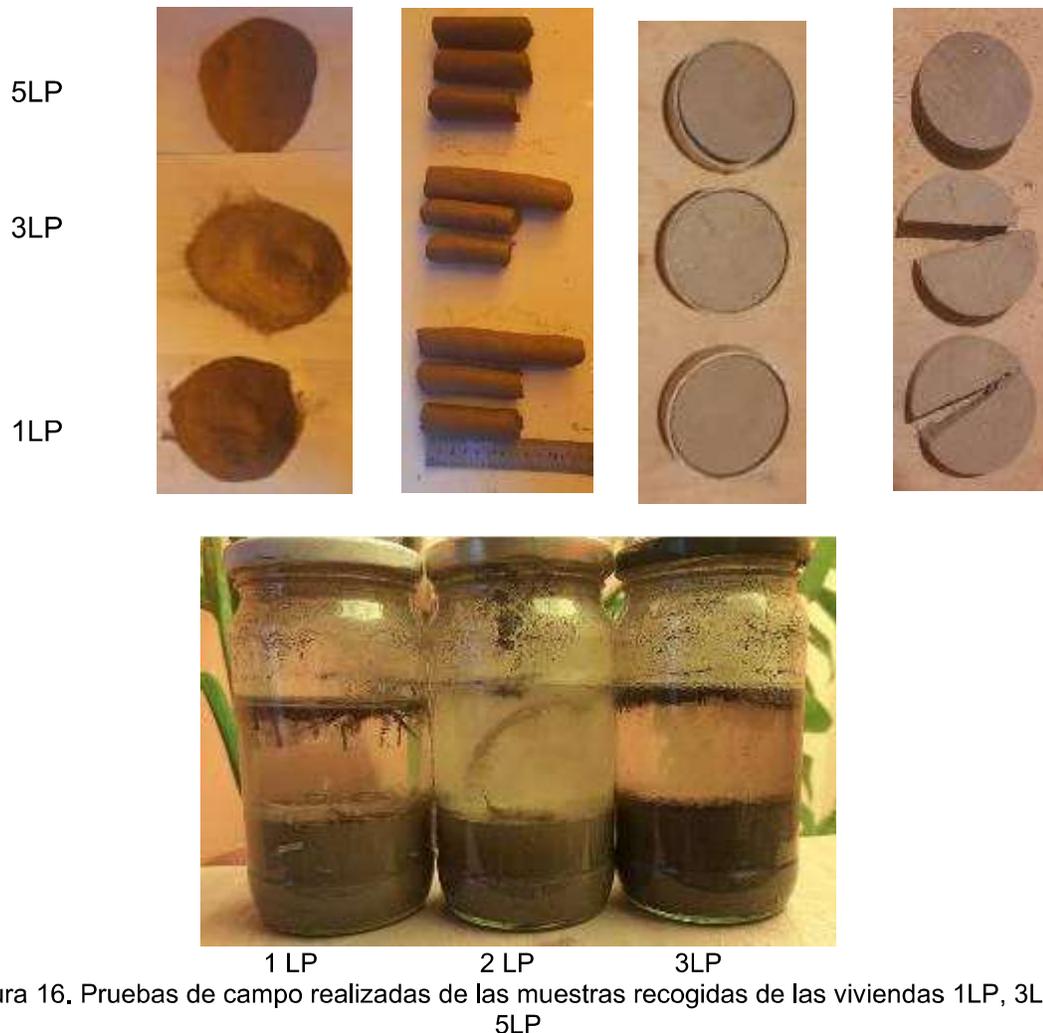
Figura 16. Pruebas de campo realizadas de las muestras recogidas de las viviendas 1LP, 3LP y 5LP

Tipos de tierra utilizada: por el estado de las viviendas observadas, en algunos casos con adobes vistos, se puede deducir que fueron muy bien trabajados. Se logró tomar muestras de tres viviendas (1LP, 3LP y 5LP), a partir de las muestras se realizó pruebas campo como la de sedimentación, de resistencia seca y la del rollo. Las muestras dan a conocer que la tierra utilizada contiene un buen porcentaje de arcillas que se recomiendan para la técnica del adobe, razón por la cual el estado de la mayoría es bueno, pero necesitan de mantenimiento para que puedan ser útiles por mayor tiempo.

En la prueba de sedimentación se puede ver que se cuenta con buen porcentaje de arcillas, La prueba 1LP muestra presencia de mucha fibra y el agua quedo limpia, en la 3LP y 5LP el agua quedo menos limpia que la anterior. En la prueba del rollo se puede observar que en la muestra 1LP el corte se dio a los 7 cm, en la muestra 3LP y 5LP el corte se dio a los 6,5 cm. La prueba de resistencia seca nos muestra la retracción que tienen los tipos de tierra, la que se retrajo más fue la 5LP. Para las pruebas 1LP y 3LP se aplicó una fuerza considerable para romper la pastilla, en el caso de la 5LP no se logró romper la pastilla. Esto nos hace conocer que se utilizaron buenas dosificaciones para la elaboración de adobes.
