IDENTIFICACIÓN DE TÉCNICAS CONSTRUCTIVAS ANTIGUAS POR COMPARACIÓN MICROMORFOLÓGICA DEL TEST CARAZAS

Salvador Piña Guido

Universidad Nacional Autónoma de México chava.pigui@gmail.com

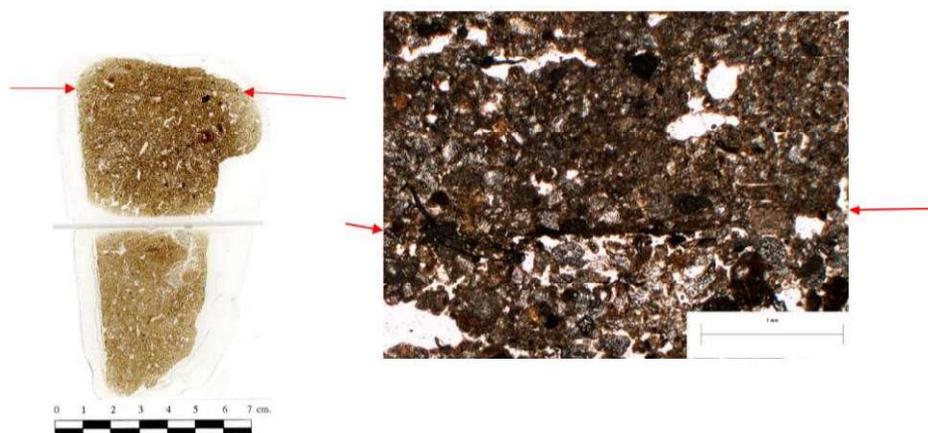
Figura 1. Escaneo HD de una lámina delgada en donde se señala un rasgo asociado al proceso de manufactura (izquierda). Micrografía 2x del rasgo mencionado.

El interés de usar este tipo de imágenes en la presente investigación tiene que ver con la búsqueda, descripción e identificación de características cualitativas y/o de microestructuras que superan las dimensiones registrables con micrografías que se obtienen a partir de aumentos mayores, con la intención de entender y observar la dirección y orientación de las características de interés como poros, estructuras alineadas de material fino y micro laminaciones (figura 1).

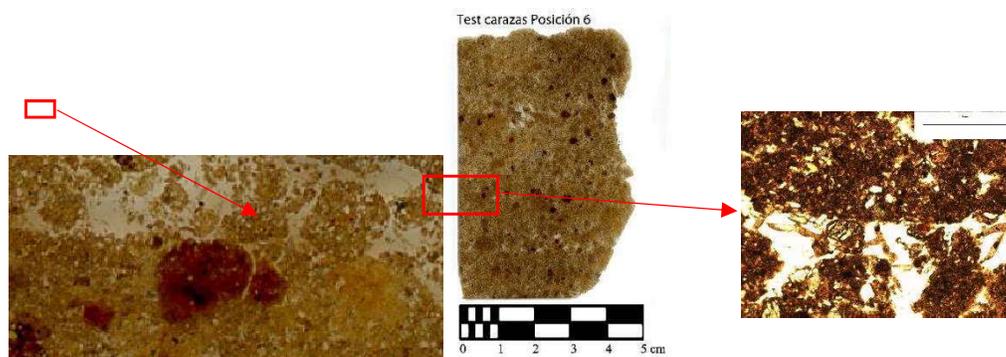
La lámina hecha a partir de la posición 6 tiene una estructura claramente diferente, tiene una superficie irregular, pero relativamente horizontal; su borde exterior también es irregular pero relativamente vertical. En general con agregados redondeados en toda la muestra. Se aprecian al menos cuatro capas, las tres capas superiores tienen un espesor promedio de 2 cm, mientras que la inferior es de solo 1.03 cm, del mismo modo, ésta es más homogénea entre los límites superiores e inferiores de la misma capa. Por otro lado, los límites superiores del resto de las capas (3) se distinguen más compactos mientras que los límites inferiores se aprecian más sueltos, con porosidad sin orientación particular y con formas angulares (figura 2).

Figura 2 Vista a tres escalas de unión de dos capas en P6: lámina total, zoom a 121% y micrografía 2X

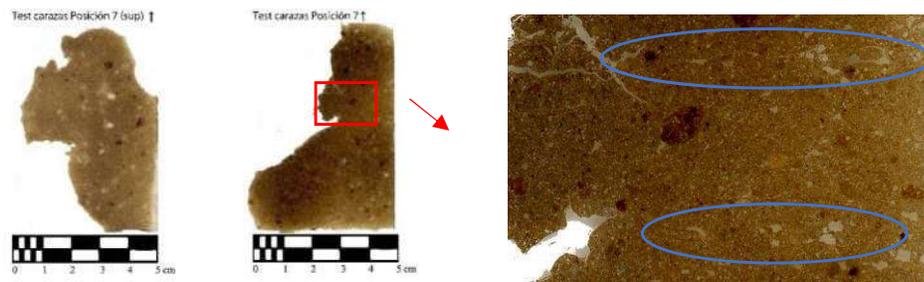
La posición 7 del Test Carazas tiene una estructura homogénea, con algunos agregados que se distinguen por presentar tonalidades más oscuras que el resto de la matriz, y no por el espacio entre ellos, resulta con límites irregulares tanto el vertical como el superior que son difíciles de distinguir por su morfología. Es importante señalar que el límite exterior presenta un talud de poco más de 3 cm en la base, y después se proyecta hacia arriba de forma muy irregular, con fisuras sin patrón de orientación aparente.

La porosidad es redondeada y de mayor tamaño en la parte interna superior de la muestra (figura 3 izquierda) mientras que en la parte inferior se encuentran fisuras orientadas en sentido horizontal, los poros son más pequeños que en la parte interna y se encuentran deformados en sentido horizontal (figura 3 derecha).

Figura 3 Escaneo total de lámina P7 inferior (izquierda) P7 superior (centro) y detalle de porosidad señalada con azul en P7 inferior (derecha).

La cantidad de agua añadida tiene una repercusión directa en la porosidad, sin embargo, es importante señalar que a partir de la posición 9 del Test Carazas se hace evidente la desaparición de los poros de tamaño mediano. En la lámina de la posición 7 del Test Carazas se observa que la parte inferior vio afectada la morfología de la porosidad quizá por el peso de la parte superior de la mezcla, en la lámina 8 de San Andrés se obtuvo un efecto similar; lo anterior lleva a pensar que la deformación de los poros en sentido horizontal se da a partir del estado plástico y en ocasiones sin necesidad de aplicar una presión diferente que la aplicada por el peso de cierta cantidad de mezcla constructiva.

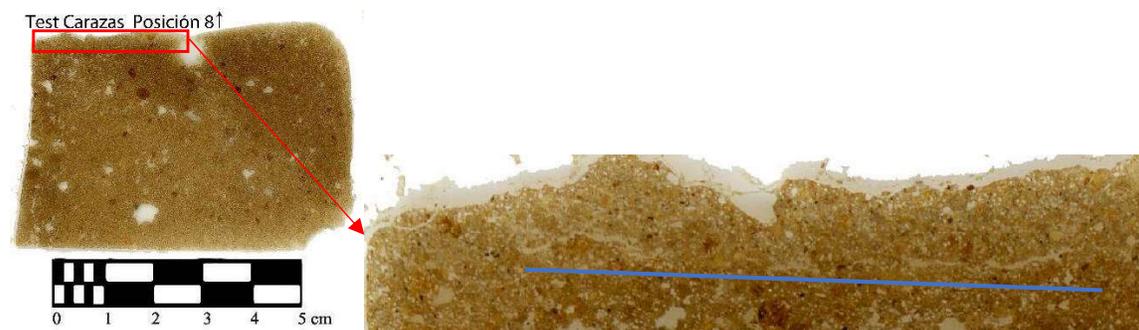
La lamina de la posición 8 presenta una superficie cóncava, regular y horizontal, su borde exterior es cóncavo y vertical. Su estructura es homogénea y con porosidad distribuida de manera regular, en su mayoría, poros redondeados y sin ninguna orientación aparente. En parte central-izquierda de la superficie se aprecia material separado de la matriz por fisuras (figura 4).

Figura 4. Detalle de fisura cercana a superficie

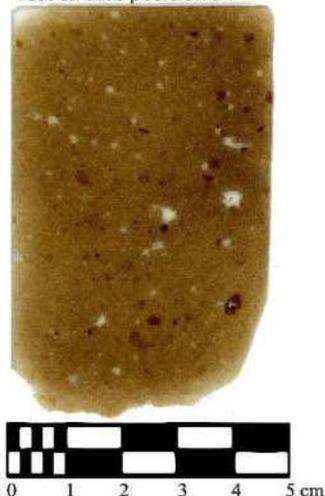
Test carazas posición 9 ↑

La posición 9 (figura 5) muestra una microestructura masiva y densa, con pigmentaciones oscuras, tanto el borde superior como el exterior se presentan rectos, horizontal y vertical, respectivamente, es muy evidente la diferencia de tamaños en la porosidad pues se puede notar algunos muy fáciles de observar a simple vista, mientras que el resto es de tamaño microscópico, en general, son redondos, sin embargo, se observa uno claramente alargado en sentido horizontal.

Figura 5 Escaneo total de P9

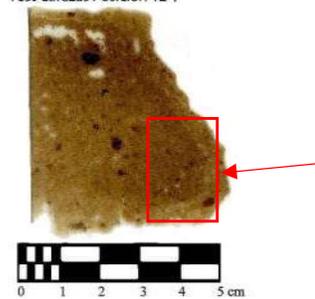
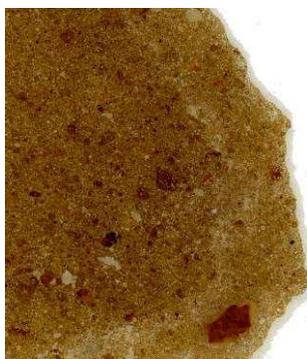
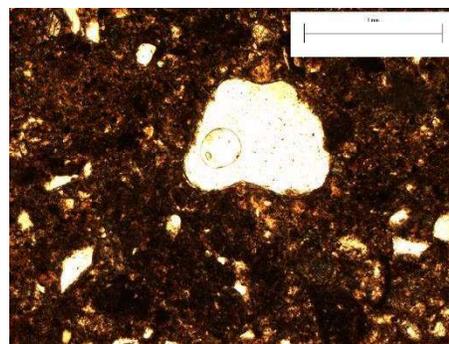
Test Carazas Posición 12 ↑

En la posición 12 (figura 6 izquierda) se observó una superficie recta, estructura muy homogénea y densa, se observan muy pocos poros macroscópicos, en general, éstos son alargados en sentido horizontal, y los que no se perciben a simple vista redondeados (figura 6 derecha). Presenta en la superficie y borde exterior fisuras y/o poros orientados que provocan una especie de capa, sin embargo, la microestructura de esta capa no difiere de la de la matriz de la muestra (figura 6 centro).

Figura 6 Lámina completa (izquierda), detalle de diferencia en la tonalidad del borde exterior (centro), Poro microscópico (derecha)

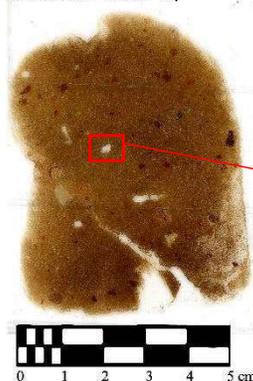
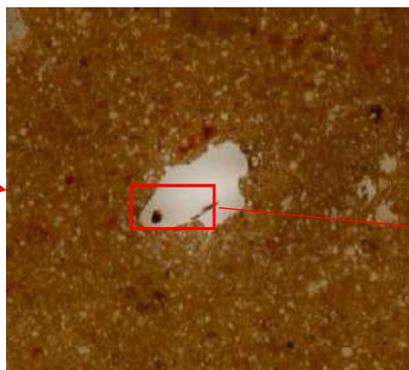
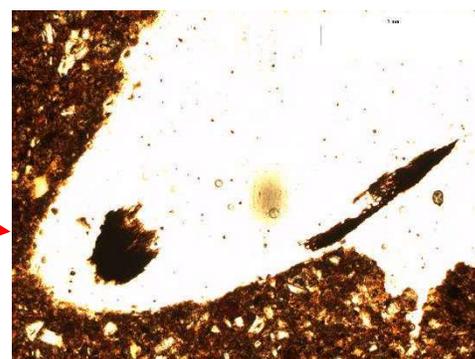
Test carazas Posición 16 ↑

La posición 16 es una muestra de menores dimensiones, con el fin de permitir su secado dentro del molde. Se pudo ver en ella una superficie convexa, una microestructura densa y masiva, se pueden distinguir algunos fragmentos de tonalidades diferentes a los de la matriz, pero no forman agregados. Los espacios vacíos en esta muestra se caracterizan por ser microporos (figura 7).

Figura 7. Acercamiento a tres escalas de porosidad en muestra P16. Lámina completa (izquierda), zoom de 121% a poro (centro), Micrografía a 2X (derecha)

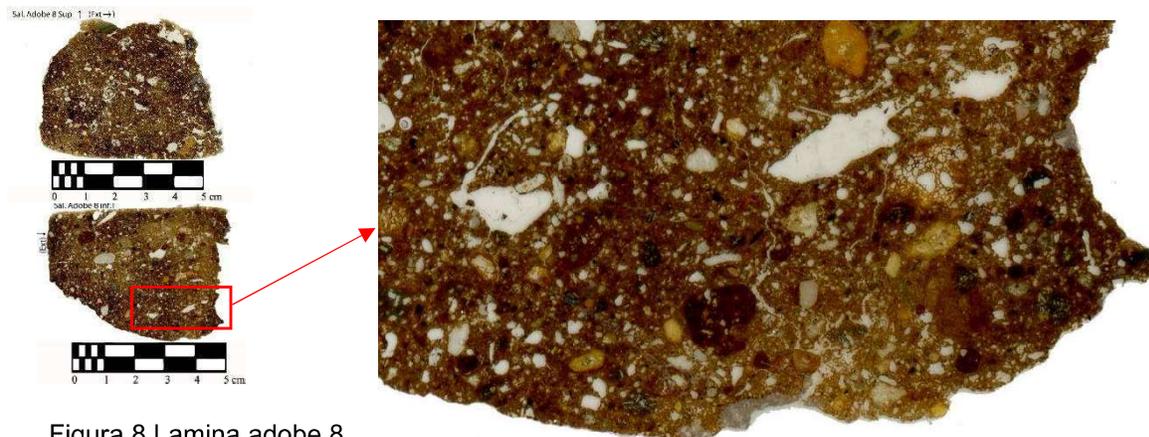
La lámina denominada “Adobe 8 superior e inferior” (figura 8 izquierda) son dos láminas de un mismo elemento cortado por la mitad para ajustar el tamaño de la muestra al tamaño de los portaobjetos. Se trata del fragmento de un adobe obtenido de la estructura 17, de la acrópolis del sitio arqueológico San Andrés ubicado en el Valle de Zapotitán, El Salvador. La parte superior presenta una superficie irregular, con microestructura poco homogénea, inclusiones de tamaño arena y una porosidad mediana distribuida en toda la muestra de

formas redondeadas. Ligeras estructuras alineadas de material fino y poros orientados en sentido horizontal. La lámina adobe 8 inferior tiene las mismas características que la lámina descrita anteriormente, sin embargo, destaca la clara la orientación de poros y algunas partículas gruesas (figura 8 derecha). La lamina superior presenta una morfología más irregular en su borde exterior que la parte inferior.

Figura 8 Lamina adobe 8 superior (izquierda arriba) e inferior (izquierda abajo), Detalle de porosidad alargada en sentido semi horizontal en la base de la muestra.

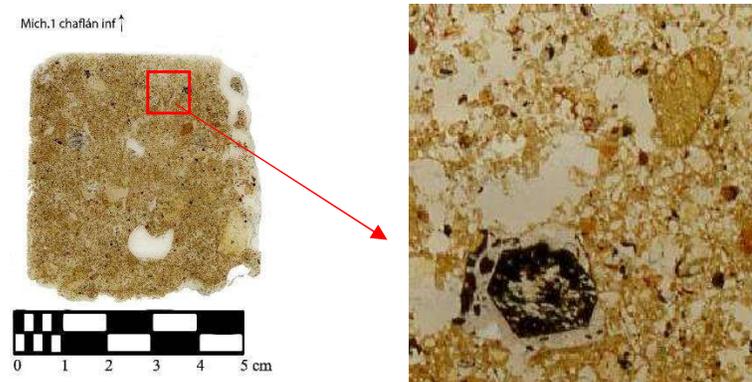
Recuperada de La Casita, sitio arqueológico emplazado en la región del Balsas Medio, en el estado de Michoacán, México como parte del Proyecto de Salvamento Presa Chihuero (Punzo et al 2015). La muestra corresponde a un fragmento de chaflán, tiene estructura masiva con inclusiones de tonos más claros que la matriz de la muestra. Se observan también componentes oscuros que, gracias a la estructura de los de mayor tamaño se infiere es posible que correspondan a restos de materia orgánica carbonizada (figura 9 derecha).

Figura 9 Lámina completa (izquierda) Chaflán 1, detalle de restos orgánicos carbonizados.

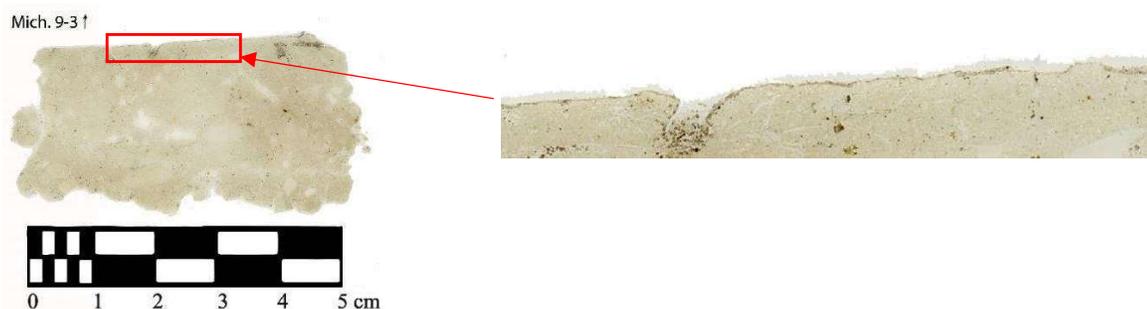
Esta lámina se hizo a partir de un fragmento de repello del sitio arqueológico Tres mezquites, localizado en el municipio de Pastor Ortiz. La lámina Mich 9-3 presenta matriz fina de color claro, con porosidad irregular y sin orientación de partículas finas ni en la porosidad (figura 10).

Figura 10 Escaneo HD de lámina Mich. 9-3 (derecha), detalle de capa fina en superficie (izquierda).

Es notable el impacto que tiene el tamizado, pues las muestras del Test Carazas tienen una microestructura muy homogénea, similar a las que se pueden observar en las muestras Mich 9-3, Tlalancaleca3 y Tlalancaleca 6 (Repello, bajareque y adobe) mismos que en la práctica coincide en el estado hídrico y forma de densificación (plástico/presionar). Si bien no se puede corroborar el uso de un proceso de tamizado en la construcción prehispánica, sí existe la posibilidad de acceso a bancos de materiales en donde se encuentra material clasificado de manera natural por procesos pluviales o de sedimentación, por otro lado, la microestructura heterogénea del resto de las láminas (sobre todo las de Michoacán) puede asociarse a un proceso de estabilización de la mezcla constructiva por medio de partículas que sirven como desgrasantes.

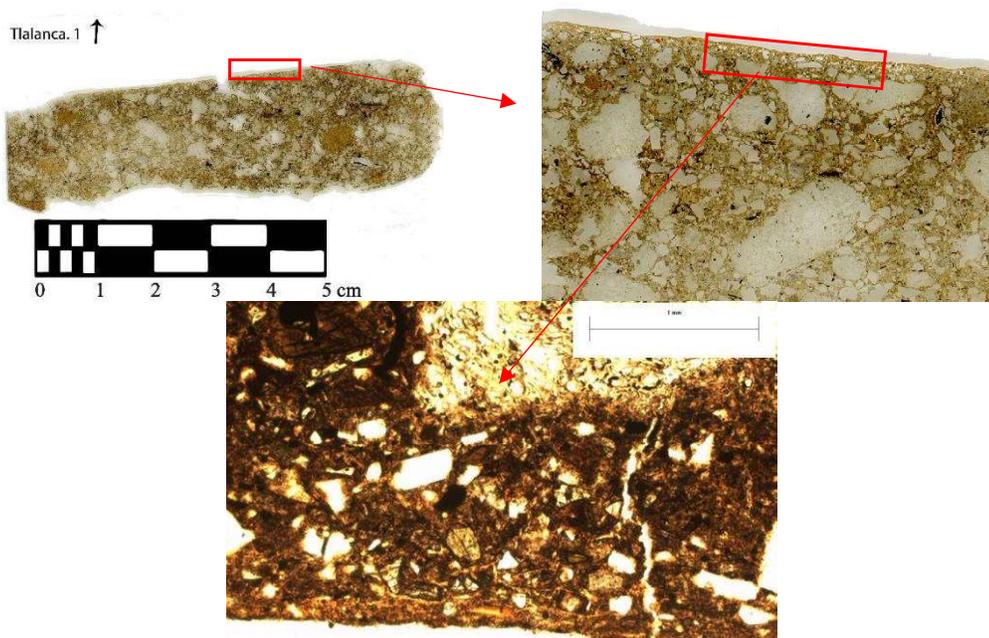
La lámina Tlalancaleca 1 corresponde a un fragmento de argamasa de un canal (figura izquierda Arriba), se aprecia una superficie recta y claramente horizontal, con partículas más finas que el resto de la muestra orientadas en mismo sentido (figura 11 abajo). La microestructura presenta un balance de 50-50 de partículas finas y gruesas, y en la superficie se aprecian dos capas que sumadas tienen poco más de 1 mm de espesor diferenciadas por su granulometría. La porosidad es poco redondeada, ligeramente deformada en sentido horizontal y de tamaños igual o mayor a las partículas gruesas de la muestra.

Figura 11 escaneo HD de lámina "Tlalancaleca 1" (arriba izquierda), Zum de 121% de capa superficial (arriba derecha), partículas orientadas y cutanes de arcilla (abajo)

Por último, las micro laminaciones que se encuentran en la muestra Tlalancaleca 1 pueden estar asociadas a la función del elemento, pues la capa de arcilla de apenas unas micras y la adyacente a ella pueden ser resultado del acarreo de material por el flujo de agua que corría sobre el elemento.

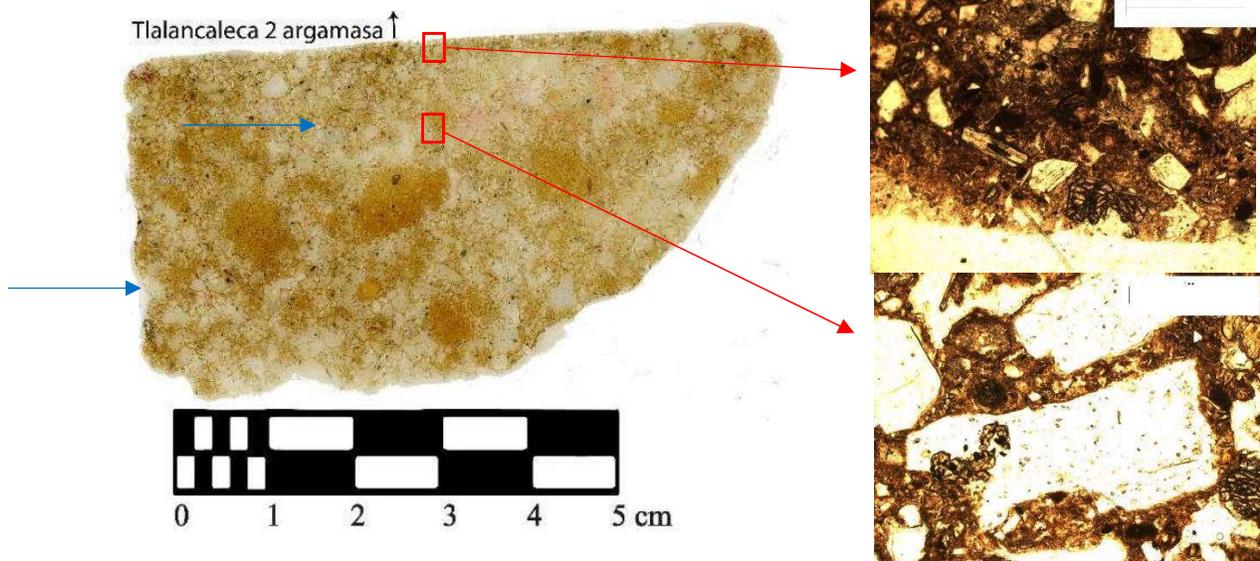
La lámina "Tlalancaleca 2" corresponde a un fragmento de argamasa procedentes del talud de la gran pirámide Cerro Grande (Mateu, 2020). Se observa con microestructura densa, pero con agregados del tamaño de gravillas, los minerales que componen la muestra se observan sin orientación aparente. Se observa una alineación recta horizontal de minerales a una profundidad de 1 cm de la superficie y a una distancia promedio de 1 cm de la base (figura 12 izquierda). También es evidente la diferencia granulométrica entre la superficie y la parte interna del elemento (figura 12 derecha arriba y abajo).

Figura 12 Escaneo HD de lámina "Tlalancaleca 2" (izquierda), Comparación granulométrica de superficie y parte interna de la muestra.

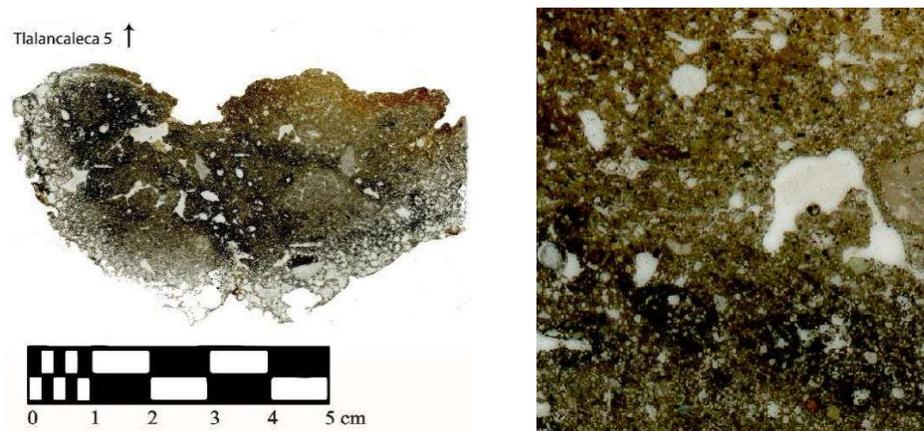
Tlalancaleca 5 (figura 14 izquierda) corresponde a un fragmento de bajareque quemado, lo anterior se observa en la matriz que presenta mayormente colores oscuros, con zonas rojizas y café oscuro. Tiene una microestructura homogénea, la porosidad (figura 14 derecha) de mayor tamaño se encuentra concentrada en la base de la muestra y de formas aleatorias y redondeados sin orientación aparente.

Figura 14 Escaneo HD de lámina Tlalancaleca 5

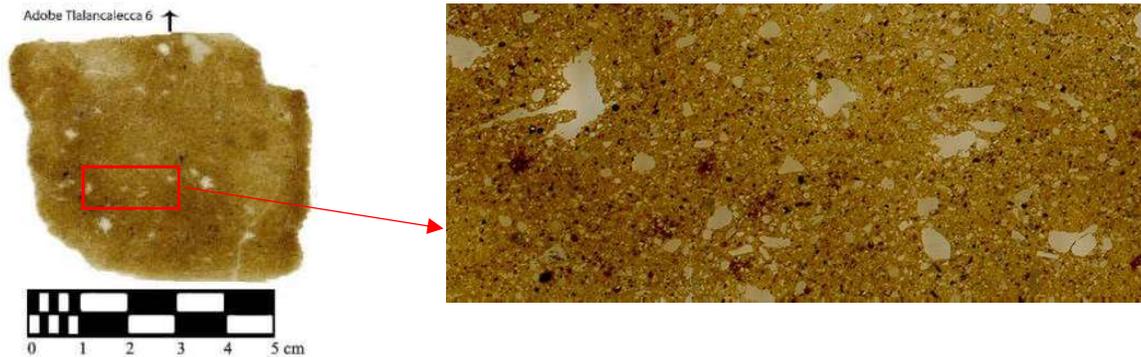
Tlalancaleca 6 (figura 15 izquierda) microestructura homogénea, se observan fisuras, y en su mayoría, los poros de mayor tamaño se encuentran sin deformaciones u orientación aparente. En el tercio más profundo de la lámina, en la parte central-izquierda se aprecia una zona con poros orientados en sentido horizontal (figura 15 derecha).

Figura 15 Escaneo HD de lámina Tlalancaleca 6 (izquierda), porosidad orientada en horizontal (derecha)
