MATTA SUR, EJEMPLO DE PATRIMONIO URBANO DE TIERRA EN SANTIAGO, CHILE

Amanda Rivera Vidal¹, Carmen Gómez Maestro², Patricia Marchante³

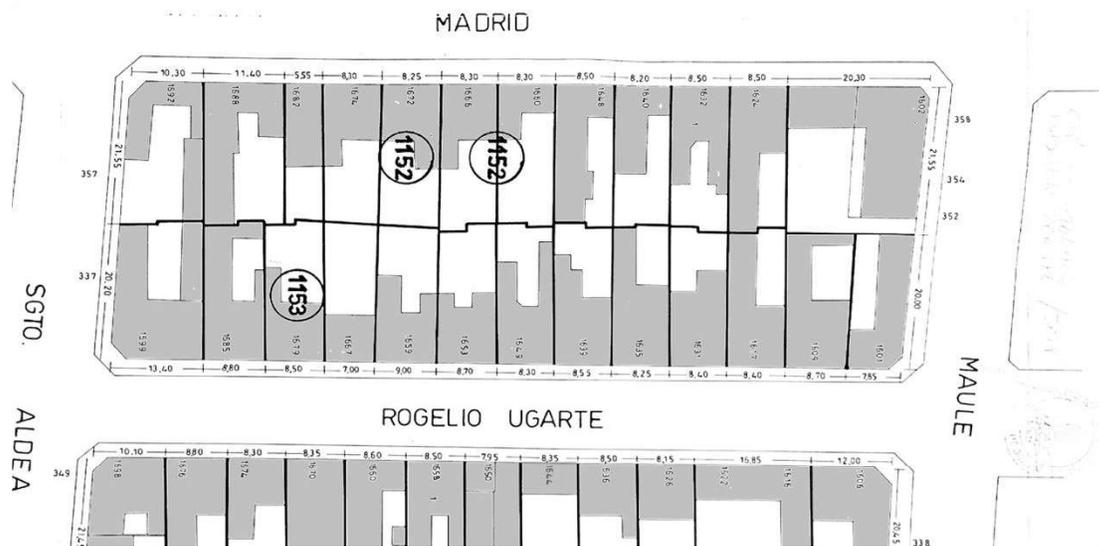
Fig. 1. Distribución de promociones de vivienda obrera dentro del tejido del barrio. Fuente: Archivo Municipal de Santiago

Durante el periodo de regularización del barrio Matta Sur, su casco urbano se dividió en lotes regulares de 6 a 12 metros de ancho y se construyeron varios conjuntos habitacionales a

través de desarrollos privados, cooperativos o públicos, con estándares que incluían acceso a agua, alcantarillado y energía eléctrica dentro de las viviendas (Hidalgo, 2002). Este desarrollo corresponde a un periodo de modernización de la infraestructura sanitaria de la ciudad, la que incluye el trazado de los primeros sistemas urbanos de alcantarillado en 1904 (Fernández, 2015). Este desarrollo propició la consolidación de una estructura urbana regular de amplias calles enmarcadas por fachadas continuas, que pertenecen predominantemente a viviendas de una sola planta, organizadas en torno a un patio lateral. Están construidos con albañilerías crudas y cocidas, y sistemas constructivos tradicionales de madera y tierra, combinando el conocimiento de la construcción vernácula con la planificación urbana y arquitectónica. La distribución de muros de albañilería volcados hacia el espacio urbano y el uso de particiones interiores de tabiquerías de madera de distintos rellenos es una composición constructiva típica de las ciudades chilenas de esta época, en las que la tabiquería - de menores espesores - permitía un mejor uso del espacio interior de los predios.

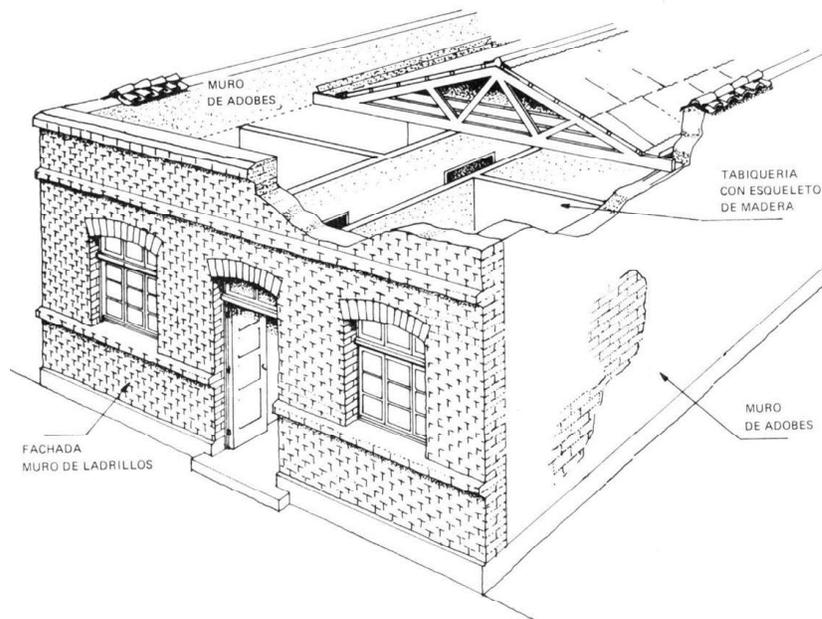
Fig. 2. Esquema de edificaciones de barrios históricos de fines del siglo XIX y principios del siglo XX. (Fuente: E. Guzmán, 1980)

Como mencionado anteriormente, las albañilerías están presentes en las construcciones en los muros de divisiones prediales o muros medianeros y en las fachadas, las que están constituidas de bloques de ladrillos cocidos o bloques de tierra cruda (adobes), en ambos casos con morteros de tierra. Los espesores de estas albañilerías dependen de su materialidad, siendo los de ladrillo ejecutados con el "ladrillo muralla", un ladrillo macizo de fabricación artesanal de medidas 20 x 41 x 6-7 cm (Guzmán, 1980). Estos ladrillos estarían dispuestos de tizón, generando muros de 41 cm de espesor que luego recibieron las diversas capas de revestimiento. Por el otro lado, las albañilerías crudas o de adobe, se ejecutaron principalmente con bloques de tierra de 30 x 60 x 10 cm, también dispuestas de tizón, logrando estructuras que generalmente alzaban los 60 cm de espesor, que luego también se revestían con diversas terminaciones.

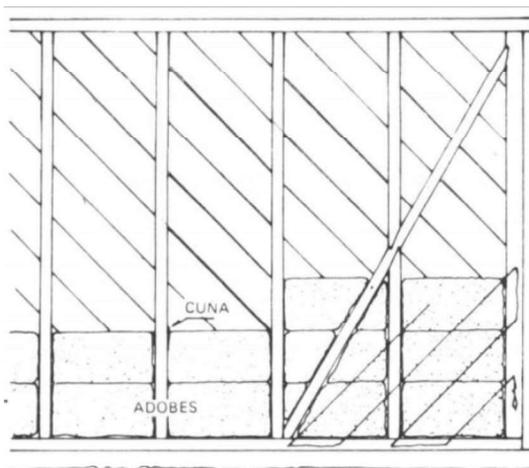
Figura 3a. Tabique relleno de adobe en pandereta (Fuente: E. Guzmán, 1980)

Los sistemas mixtos se caracterizan por la combinación de tabiques portantes y rellenos con escaso aporte a la estructuración del inmueble. En el barrio Matta Sur, las estructuras predominantes son tabiquerías de madera con rellenos de adobe dispuesto en pandereta, calzado con cuñas de madera en su encuentro con los pies derechos de la tabiquería y contenido dentro de su plano por alambres dispuestos en forma diagonal en ambos plomos del muro. Estos alambres se disponen típicamente en sentidos opuestos en los plomos opuestos de un mismo muro.

El arranque de las tabiquerías se construye sobre un muro de ladrillo cocido de medio pie, sobre el que se dispone una solera longitudinal de madera a la que se ensamblan los pies derechos (unión en caja y espiga). Las hiladas de ladrillo cocido permiten una mayor separación de la solera de la humedad del terreno, contribuyendo a la protección del sistema frente al deterioro.

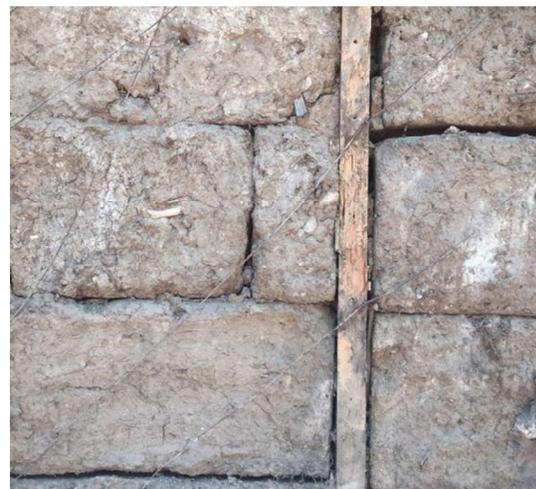
Figura 3b. Tabique relleno de adobe en pandereta

Las medidas de los adobes de relleno oscilan entre los 10x30x40cm y los 10x30x60cm (Rivera Vidal; Gómez Maestro, 2022), mientras que la calidad y escuadría de la madera varía en los distintos inmuebles, así como en su ubicación dentro de cada vivienda, siendo las secciones típicas de 2x4" o 4x4". En las prospecciones realizadas por el equipo de trabajo se detectaron al menos dos especies en distintos inmuebles: roble nacional y pino oregón americano.

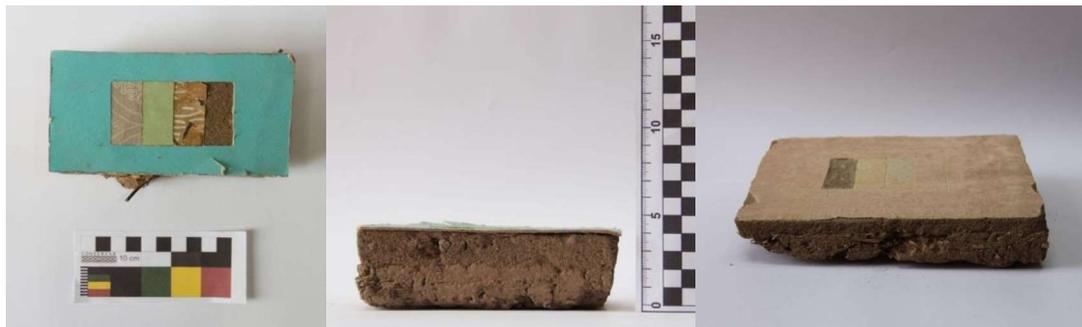
Fig. 4. Ejemplos del sistema de revestimientos de tierra y sus distintas superficies de terminación. De la izquierda a la derecha: Casa en Tocornal, Matta Sur vista frontal y lateral; Junta de Vecinos, Matta Sur (crédito fotos: C. Muñoz)

Los revestimientos tradicionales que caracterizan el barrio de Matta Sur, son parte de una cultura más extendida tanto en la ciudad, como en el territorio nacional (Marchante; Rivera Vidal, 2022). Están compuestos por un sistema de tres capas principales, siendo que las primeras dos son de tierra. Tal como en otros barrios históricos de Santiago, estas dos capas aparecen consistentemente en la gran mayoría de los casos, y se distinguen por un mayor espesor y la presencia de fibras de paja en la primera capa, sobre el soporte estructural del muro, y por un menor espesor en la segunda capa, que es también caracterizada por ser una mezcla de tierra con bastante arena, o una tierra naturalmente arenosa (Marchante; Silva, 2017). La primera capa puede llegar a un espesor de 5 cm, mientras que la segunda no tendrá más de 1 cm de espesor.

En el interior, como terminación, se encuentran sobre todo aparejos de sulfato cálcico (yesos), papeles murales y pinturas. Las pinturas, así como los papeles, varían de composición según la época. Las pinturas más antiguas son a base de cal, cal con pigmento, o simplemente pigmento con agua. Se encuentran sobre la tierra, sobre aparejos de yeso, sobre papel mural, o sobrepuestas entre sí. En las capas más recientes se encuentran pinturas industriales, con aglutinantes acrílico/vinílicos.

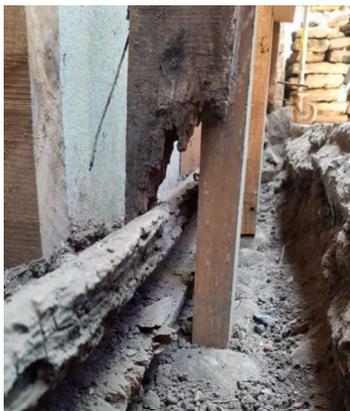
Fig. 5a Pudrición en base de tabique

Merece particular atención dentro de los deterioros típicos de las estructuras del barrio el corte basal de las tabiquerías de las fachadas interiores - volcadas hacia los patios. Estas zonas, típicamente expuestas a la intemperie y a la acción de la humedad, se ven particularmente afectadas por intervenciones en los patios interiores. Éstos, originalmente de tierra, han sido frecuentemente pavimentados por sobre la altura de los sobrecimientos, perjudicando la evacuación eficiente del agua, elevando el nivel del piso y generando una degradación directa de los rellenos de las tabiquerías, pero sobre todo de la estructura de madera.

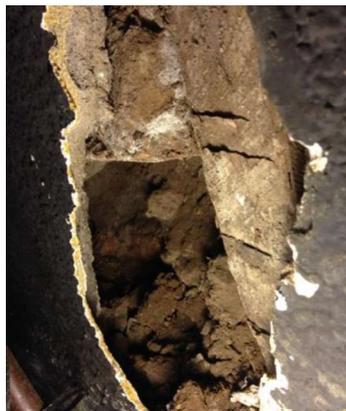
Fig. 5b humedad retenida por revoque de cemento

El deterioro provocado por la humedad es agravado por los revestimientos industriales introducidos en la segunda mitad del siglo XX, que, al contrario de los revestimientos tradicionales, no son permeables al vapor de agua, y encierran esta humedad al interior de las estructuras. De esta forma, las estructuras afectadas se deterioran severamente con la continua presencia de esta humedad, que no es inmediatamente visible desde el exterior, detectándose tardíamente. Esta retención de humedad dentro de los muros tiene un efecto por una parte en la degradación de los bloques de tierra contenida en los muros, pero sobre todo en las estructuras de madera y en los elementos metálicos susceptibles a la oxidación.

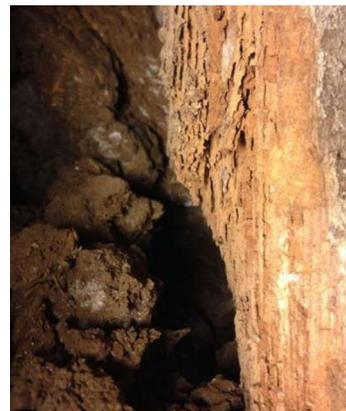
Fig. 5c pudrición de madera - revestimiento de cemento

A estos condicionantes se suman los deterioros típicos de la data y exposición de los sistemas constructivos caracterizados en el inciso anterior. Las tabiquerías mixtas son particularmente vulnerables a la incidencia de plagas de insectos xilófagos dentro del barrio, las que, ante la ausencia de un manejo sostenido e integrado dentro del barrio, generan daños de gravedad en tabiquerías y techumbres de madera. El deterioro asociado a insectos xilófagos se agrava en la presencia de humedad originada por ascensión capilar o infiltraciones provenientes de aguas lluvias o de instalaciones sanitarias, así como por la impermeabilización de los muros a través de revestimientos inadecuados.

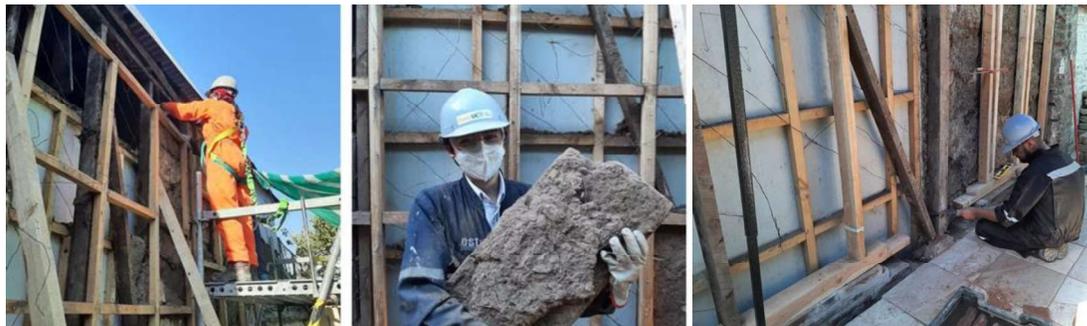
Figura 6. Secuencia de intervención por alumnos de Duoc UC en la JJVV Plaza Bogotá

Esta intervención abordó el tabique de adobe en pandereta divisorio entre el patio interior de la junta de vecinos y el inmueble contiguo, el que presentaba daños severos en su base, producto de xilófagos y acceso de humedad. En este sector, el sobrecimiento de ladrillo del tabique había quedado por debajo del nivel de piso terminado del patio, tras una serie de intervenciones desarrolladas en el inmueble durante la segunda mitad del Siglo XX. El terremoto de 8.8 grados Richter de febrero del año 2010 había generado a su vez el desprendimiento de revoques y algunos bloques de adobe en pandereta, ante lo que los vecinos tomaron la determinación de realizar un cierre temporal con planchas de conglomerado de madera de 5mm.

Dentro del proceso académico de los estudiantes, se realiza la demolición del cierre temporal ejecutado tras el sismo de 2010, el desarme controlado de los adobes del tabique, el recrecio del sobrecimiento de ladrillo para recuperar la separación con el actual nivel de piso terminado y la consolidación de la tabiquería de madera. Los rellenos del tramo intervenido se ejecutan con distintas técnicas de tierra: quincha tejida, tabique de adobe contenido por malla electrosoldada, adobillo y tierra alivianada, de manera de presentar una suerte de catálogo de posibilidades del material tradicional ante los vecinos del sector. A través de esta intervención se busca generar redes de apoyo técnico, que faciliten el acceso de los vecinos a técnicos capacitados en la intervención apropiada de sus viviendas.

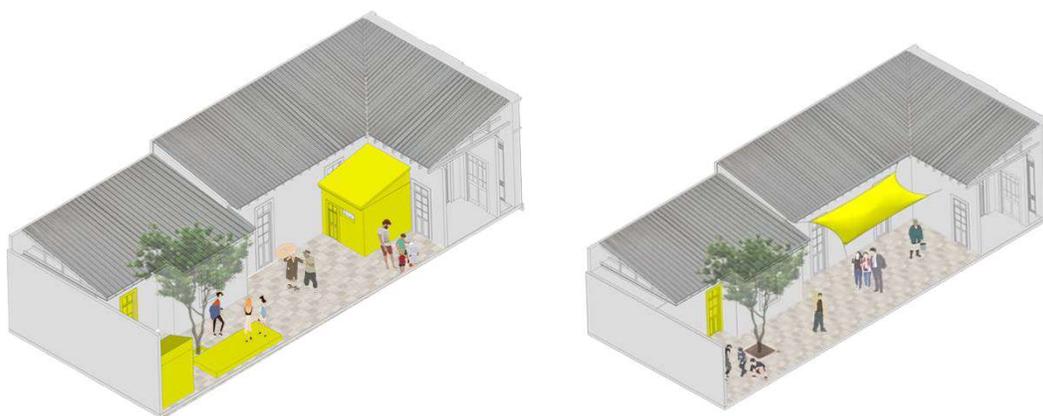
Figura 7. Esquemas del antes (izq.) y el después (der.) de la primera intervención de la JJVV Plaza Bogotá (crédito: MS Proyecto Patrimonio Comunitario)

A través de la demolición de los baños agregados a finales del Siglo XX en el patio del inmueble y su reubicación en el sector inicialmente destinado a cocinas, se logra recuperar la comprensión del tipo original del inmueble, con la lectura de su patio interior despejado. La intervención es realizada por maestros residentes en el barrio, quienes siguen el modelo propuesto por Duoc UC para el resguardo del arranque de las tabiquerías mixtas.
