# BARRIO PUEBLOS UNIDOS, OCOTAL, NICARAGUA INNOVACIONES AL ADOBE TRADICIONAL: ADOBE OCHAVADO

**Dulce María Guillén Valenzuela**

**Palabras clave:** vivienda, proceso participativo, saberes populares, adobe mejorado

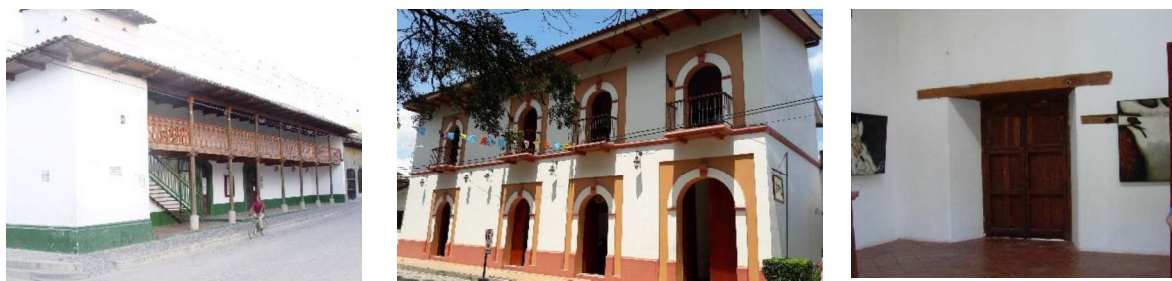
Figura 1. Izquierda: Casa de Cultura, antiguo cabildo (Créditos: Pascal Chaput). Centro: alcaldía municipal. Derecha: puerta ochavada colonial

“uno de los rasgos heredados del adobe colonial es el ochavado de las paredes en las jambas de puertas y ventanas, ampliando la posibilidad de giro de las hojas de las puertas. Este ensanchamiento parcial del boquete trae algunos beneficios para la edificación: Protege de cascaduras las aristas frágiles de las paredes de tierra por el roce de personas y objetos al aumentar el área de circulación, amplía la entrada de luz y aire por la mayor apertura de las hojas y aporta belleza y movimiento al diseño... [aunque] no se conoce la técnica para su elaboración en la antigua colonia española” (figura 1 derecha).

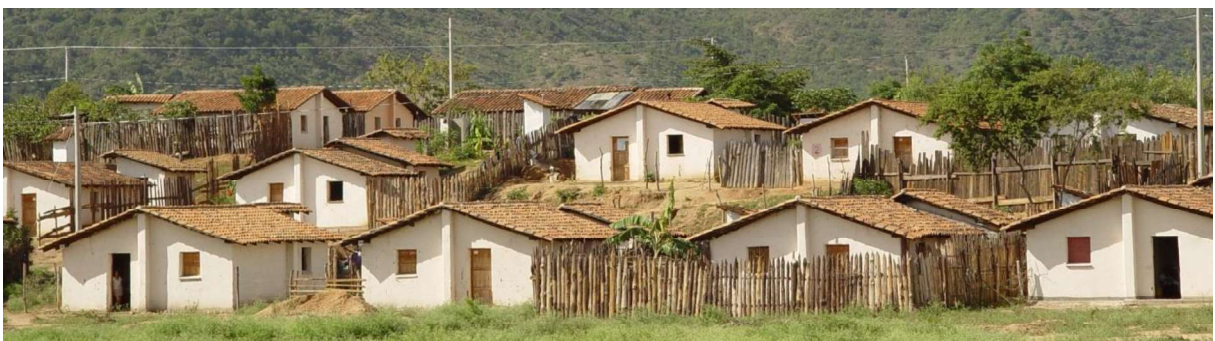
Figura 3. Vista de un sector del barrio Pueblos Unidos en Ocotil construido con adobe mejorado.  
(Créditos: Pascal Chaput)

una zona sísmica, no se aplicaba el refuerzo interior de los muros, pero sí sus principales especificaciones que daban seguridad a la edificación, siendo las siguientes (figura 3):

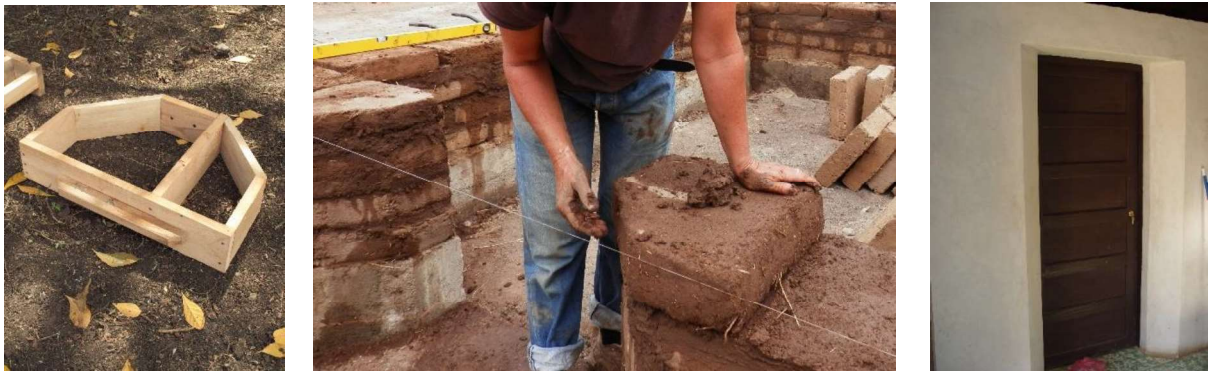
Figura 5. Izquierda: molde o gradilla para adobe ochavado entero y medio. Centro: colocación de adobes ochavados en una pared. Créditos: la autora. Derecha: puerta ochavada de Pueblos Unidos (Créditos: Pascal Chaput)

El adobe ochavado entero también requería el medio adobe ochavado, para no tener que cortar en obra los adobes enteros, constatándose en la ejecución de la casa modelo o prototipo que a medida que se subía el muro se iba conformando la puerta en chaflán como se puede ver en la figura 5 derecha, en el que se detalla cómo se deben colocar los adobes ochavados enteros y medios a medida que sube la pared.

Esta innovación conllevó también que se previera que el sobrecimiento debía tener la forma ochavada, como se puede ver en la figura 5, pero dado que el basamento no se podía cortar en los huecos de las puertas, se concluyó que el chaflan comenzaría en el sobrecimiento, pero esto implicaba definir de previo el nivel de piso, para no reducir la altura del mismo y proteger a los adobes de la humedad adecuadamente, determinándose que la cara superior de la basa sería el nivel sobre el que se construiría el enchape del piso de cinco cm de espesor, y por tanto el ochavado iniciaría en este mismo nivel, o sea donde arranca el sobrecimiento, por lo que éste debía construirse igualmente con esta forma de previo, a fin de conseguir el encaje perfecto con los adobes ochavados.

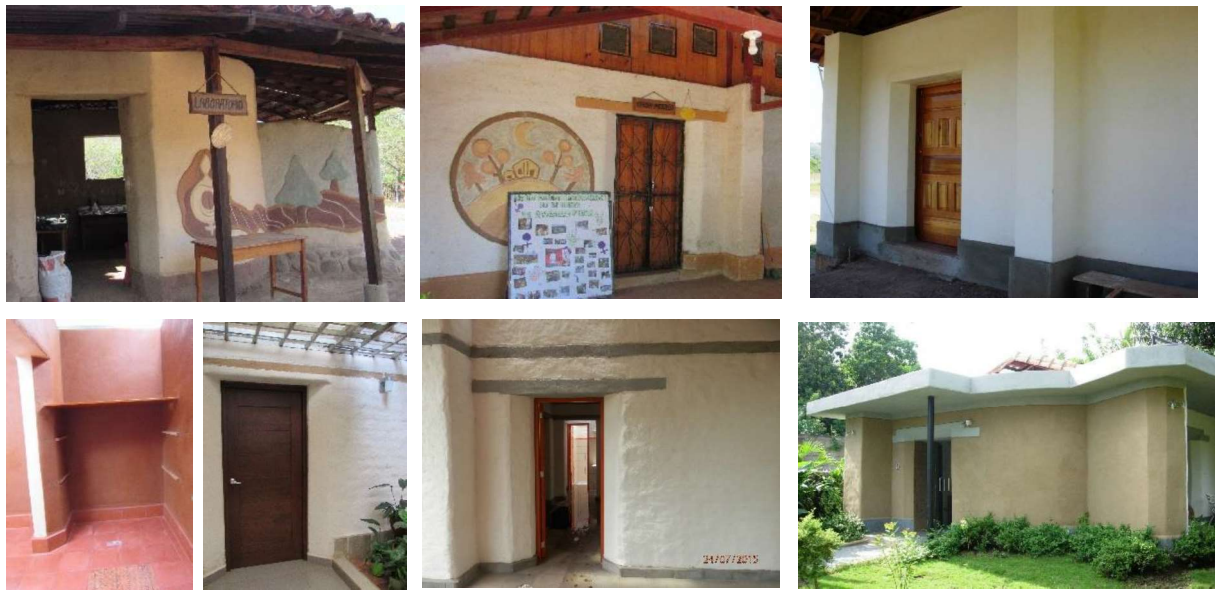
Figura 6. Proyectos en los que se ha incorporado el uso del adobe ochavado para hacer jambas en chaflán para las puertas

Este adobe ochavado se ha incorporado a partir de esa experiencia en numerosos proyectos y marca una nueva estilística de la arquitectura de adobe contemporánea de Nicaragua, como se pueden ver en la figura 6 algunos ejemplos realizados en la escuela de AMCC de Condega (en el laboratorio, la casa modelo, etc.), en el Centro Solar y en la casa de la Montaña Solar de Sabana Grande de Totogalpa, en tres viviendas en Mirazul del Llano de Jinotepe, en Ticuantepe y en otros proyectos, incluyendo algunos en desarrollo actualmente.
