## LA ARQUITECTURA TRADICIONAL DE TIERRA EN LOS PUEBLOS DE ESPAÑA. EL CASO DE TITAGUAS (VALENCIA)

Laura Balaguer Garzón<sup>1</sup>; Camilla Mileto<sup>2</sup>; Fernando Vegas López-Manzanares<sup>3</sup>

Universitat Politècnica de València, España,

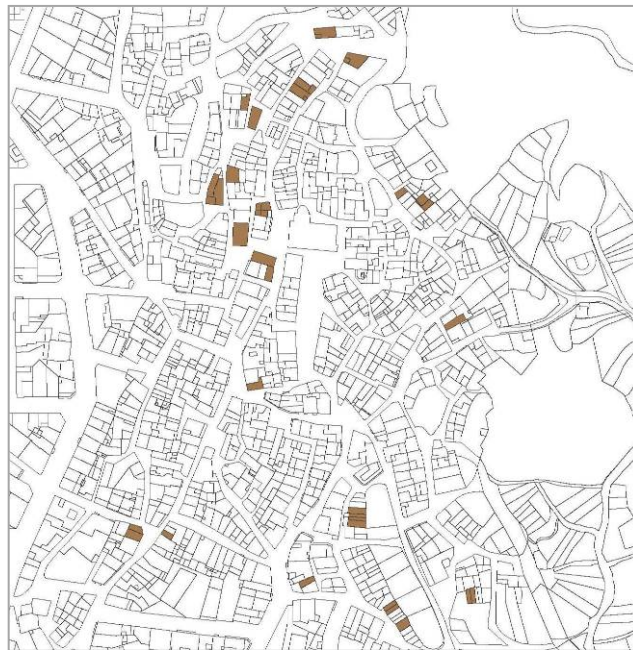
Figura 2. Localización de inmuebles construidos con técnicas constructivas de tierra en Titaguas

El número de construcciones tradicionales de tierra inventariadas en el municipio tras la recopilación de datos in situ asciende a 34, localizadas todas ellas en el centro histórico y zona de ensanche próxima del pueblo de Titaguas (Figura 2). Cabe señalar que la localización de los inmuebles se ha realizado a través de una visualización exterior, por lo que puede que existan más casos que no hayan sido detectados en la toma de datos debido a que las fachadas no estén realizadas con técnicas constructivas de tierra. No obstante, queda abierta la posibilidad de incluir nuevos inmuebles en el inventario del municipio, ampliando así los conocimientos sobre la arquitectura de tierra en la zona.

La localización geográfica de los inmuebles inventariados ofrece una visión general de la distribución de las diferentes técnicas constructivas de tierra en el pueblo. De este modo, se observa claramente que las diversas construcciones de tierra se concentran en el centro histórico y la zona de ensanche de forma dispersa, alternándose con edificios ejecutados predominantemente con soluciones constructivas que emplean piedra. Dada la importante presencia de piedra apta para la construcción en el término municipal así como en los municipios próximos, las técnicas constructivas de tierra emplean este material en algunas de sus variantes y conviven con otras soluciones como la mampostería y la sillería.

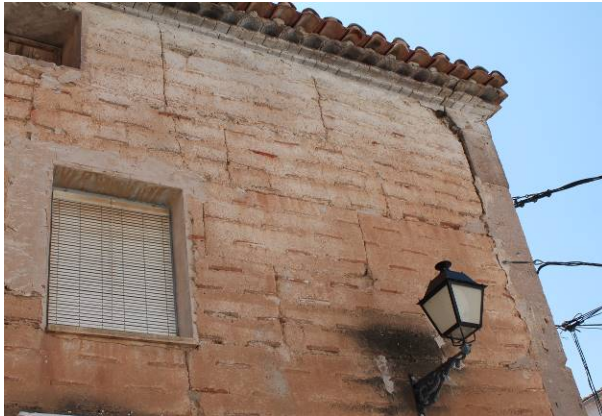
Figura 3. Tapia calicostrada careada con ladrillo y con rafas de yeso en las esquinas

La tapia calicostrada es aquella que presenta pelladas regulares de cal dispuestas contra el encofrado entre las tongadas de tierra, de modo que una vez retirado el encofrado se descubre un revestimiento (costra) que mejora considerablemente la durabilidad de la fábrica. En el municipio de Titaguas, los constructores optaron por incorporar yeso en lugar de cal para reforzar las fábricas de tapia de las construcciones rurales ganaderas dada la proximidad de yacimientos de este material, como sucede de forma similar en otros municipios de la comarca o de regiones cercanas (El Rincón de Ademuz, Teruel). Asimismo, a partir de las observaciones realizadas en inmuebles en avanzado estado de deterioro se concluye que se disponía, adicionalmente, una capa de yeso sobre cada tongada apisonada de piedra, reforzando así la fábrica y logrando una mayor traba con las cuñas que conforman el característico revestimiento exterior.

La tapia careada de ladrillo se ejecuta colocando estas piezas cerámicas macizas en el interior del tapial contra el paramento exterior. Los ladrillos se disponen en hiladas, respetando intervalos regulares, dotando a la fachada del inmueble de una característica

La llamada tapia con rafas de yeso permite el refuerzo de las esquinas de la fábrica mediante la incorporación de pilares de este material, los cuales se encofran en cada hilada. Las rafas, con su característica forma ondulada, protegen las juntas y cubren la franja correspondiente a los mechinales de las agujas, proporcionando al edificio una imagen distintiva en el pueblo. En el caso de Titaguas, los inmuebles de tapia con rafas de yeso corresponden a viviendas de propietarios pudientes situadas en el centro histórico.

Las variantes descritas pueden aparecer de manera independiente o combinarse entre sí (Figura 3), dando lugar a soluciones singulares de gran belleza arquitectónica y, al mismo tiempo, de mayor durabilidad que la tapia simple. Por otra parte, en la mayoría de los casos se dispone un zócalo de mampostería de altura variable (entre 50 centímetros y la altura de la planta baja) con el objetivo de preservar la fábrica frente a los fenómenos de degradación originados por la acción del agua del subsuelo. Aunque en esta zona son frecuentes los refuerzos de esquina de las fábricas con pilares de yeso para reducir la erosión a la que están sometidos estos puntos críticos, se observa algún caso aislado de tapia reforzada con pilares de sillería en el municipio.

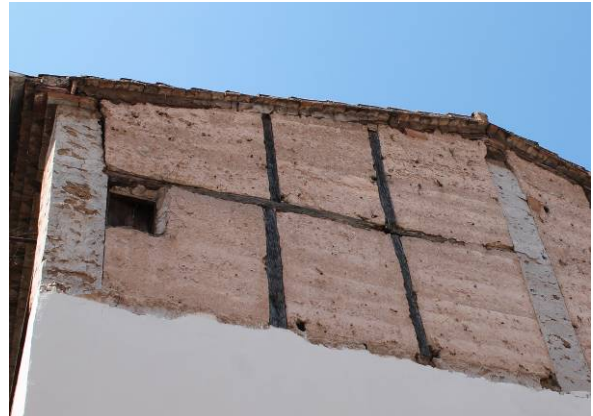
Figura 4. Entramado con paños de “tapialete” y reforzado con pilares de yeso

Existen múltiples variantes para rellenar los paños en función de la técnica empleada, siendo la más común en Titaguas aquella denominada “tapialete” (Figura 4), característica del Bajo Aragón (Villacampa, 2015). El “tapialete” es un muro conformado por un encofrado en el que se vierte yeso, mampuestos y cascotes sin apenas apisonar; que se caracteriza por su singular superficie con oquedades presente en varias viviendas ubicadas en el casco urbano del pueblo. Del mismo modo que sucede con la tapia en Titaguas, este tipo de fábrica puede reforzarse en sus esquinas, como es el caso de los pilares de yeso que protegen estos puntos críticos de las construcciones.

Por otra parte, el “tapialete” dispuesto para rellenar los paños de entramado está expuesto a la erosión continua y progresiva de su superficie, que deja vistos los mampuestos y cascotes debido a la pérdida del revestimiento irregular de yeso.
