## LA CONSERVACIÓN DE LA ARQUITECTURA DE TIERRA DE INMUEBLES CON VALOR AMBIENTAL

María de Lourdes Abad Rodas<sup>1</sup>, Diana Idrovo Carpio<sup>2</sup>

**Palabras clave:** patrimonio, conservación, valoración

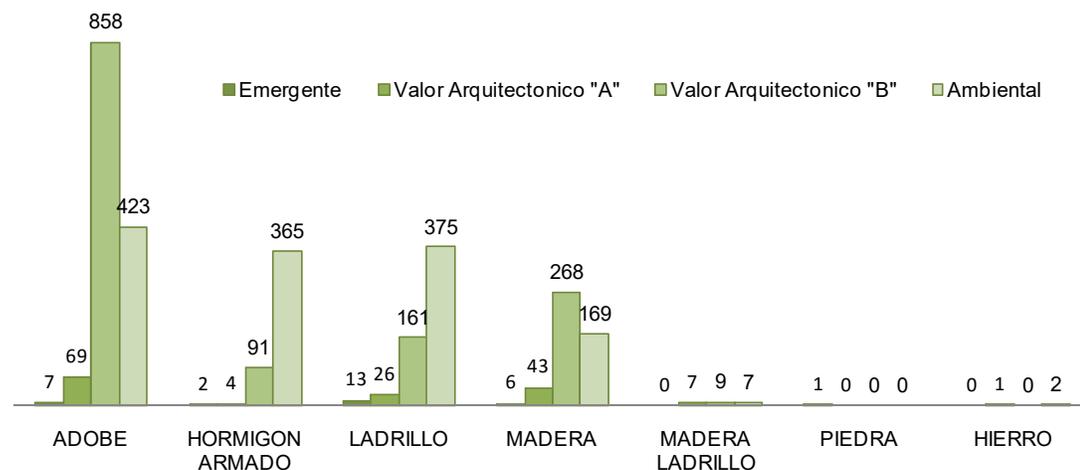
De los informes de catalogación de las edificaciones con valor ambiental o sin valor se determina que en 423 bienes, detrás de las incorporaciones, agregados y sustituciones, conservan paredes de adobe o bahareque; 375 son de ladrillo y que generalmente poseen estructuras mixtas. En una primera vista no se puede observar los cambios realizados, así como la tipología inicial de patio, traspatio e inclusive las huertas. Se desconoce en cuáles y en cuantas de éstas edificaciones aún conservan las condiciones anteriores (figura 2).

Figura 2. Número edificaciones según material de estructura (Plan de Conservación Preventiva)

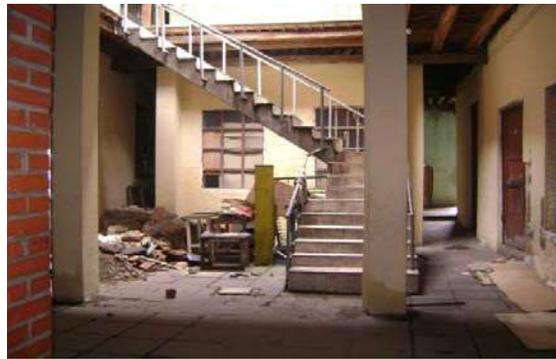
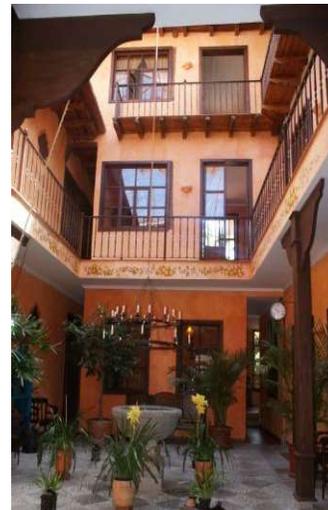
La Casa del Águila, inicialmente catalogada como arquitectura ambiental que debía conservar únicamente la primera crujía, sin embargo, para los dueños y los proyectistas la casa sí tenía valor patrimonial, pues bajo las diversas intervenciones y agregados se conservaba su tipología, los muros de adobe, de bahareque, sus proporciones y su materialidad. La rehabilitación de este inmueble permitió su puesta en valor, se liberaron los patios, las escaleras y las terrazas; además, se logra rescatar visualmente el centro de la manzana.

Figura 4. Casa del Águila antes (2009) y después de la intervención

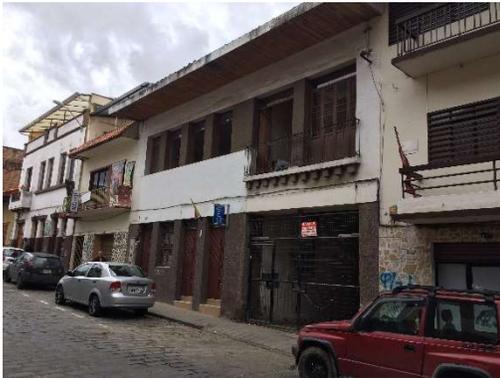
Otro de los ejemplos es la Casa Carvallo catalogada como valor ambiental, adonde los parámetros de intervención establecidos en la línea de fábrica exigían la conservación de la primera crujía, quedando a criterio del propietario la sustitución de las crujías interiores. El diagnóstico y el levantamiento de la información determinaron que, a pesar de las adiciones y reformas realizadas a la estructura original, el inmueble estaba completo por lo que se decidió a la conservación total del mismo.

Figura 6. Casa Carvallo antes de la intervención

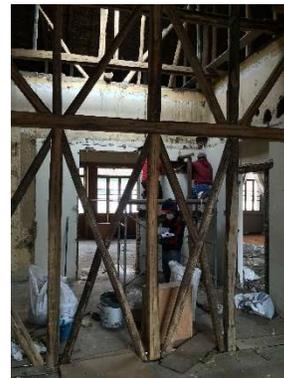
Se realizaron trabajos de consolidación estructural, se liberaron de agregados los elementos principales, se reconstruyeron las paredes de bahareque demolidas (5 m de largo 3,5 m de alto), y se incorporaron tabiques de bahareque de caña guadua con relleno de barro con paja.

Figura 7. Casa Carvallo, conservación total. Restitución de las paredes de bahareque

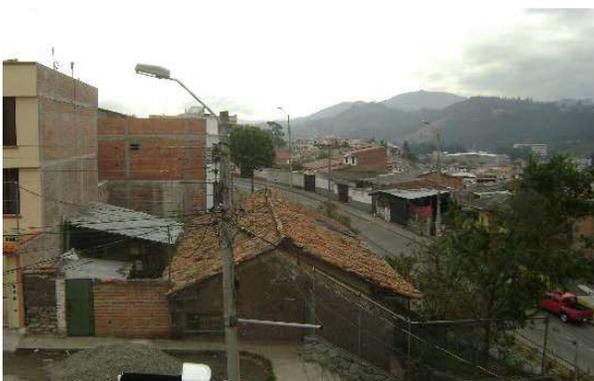
La casa de adobe, ubicada en el sector de Monay, quedó fuera de línea de fábrica. La normativa municipal exigía la demolición de los muros frontales para alinearla con las edificaciones vecinas; sin embargo, los propietarios y proyectistas se opusieron a esta decisión y se procedió a su conservación, pese al mal estado en el que se encontraba, y muchos factores en contra, como son los desniveles con respecto a las vías, bajo el nivel de la calle por un lado, y por el otro sobre el nivel.

Figura 8. Vivienda Monay, antes de la intervención.

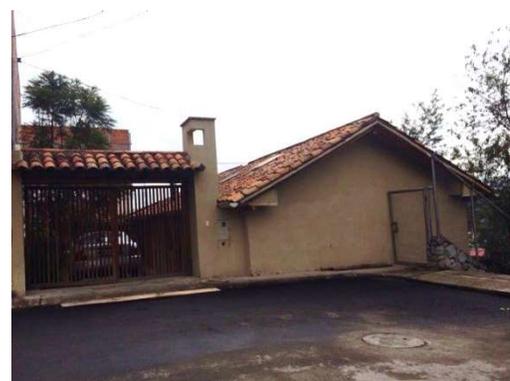
Figura 9. Vivienda Monay después de la intervención de conservación, 2014

Hoy, la vivienda Monay representa un ícono dentro del sector, que facilita entender la historia de la zona, y cómo los procesos de urbanización han afectado las áreas agrícolas de la ciudad, los cuales lamentablemente no se detienen.

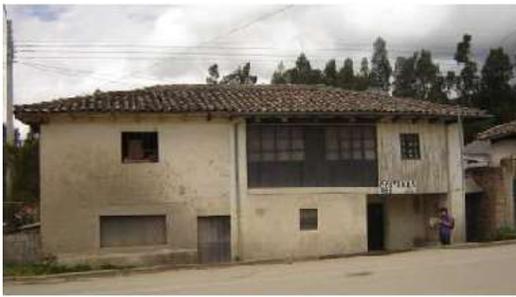
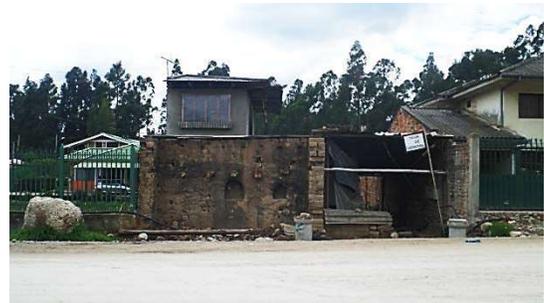
El impacto negativo, que causa la ampliación del sistema vial, es evidente en el sector de la Avenida Ordoñez Laso, donde se han perdido áreas verdes y viviendas vernáculas de tierra. Al diez de marzo del 2016, existían 47 inmuebles de tierra, de los cuales, 35 han sido demolidos parcialmente, 12 no registran afección y únicamente ocho poseen fichas de inventario.

Figura 10. Vivienda de adobe en la avenida Ordoñez Lazo antes de la ampliación y después de la ampliación vial, 2015 (Créditos: Tatiana Pérez)

Este proyecto, ejecutado por el Estado, muestra la falta de valoración de la arquitectura vernácula construida con tierra y su irreparable pérdida, realidad que lamentablemente se repite en todas las áreas urbanas y rurales del país; por otra parte, también muestra la necesidad de dar a conocer que la conservación de arquitectura de tierra, no solamente debe realizarse para mantener el patrimonio cultural de los ecuatorianos, sino que el uso y desarrollo de las tecnologías tradicionales de la arquitectura vernácula contribuyen a la sostenibilidad de los recursos naturales.
