# EL ADOBE: FACTORES HISTÓRICOS GATILLANTES EN LA PÉRDIDA DE LA CULTURA CONSTRUCTIVA EN CHILE

**Rodrigo Pérez**

Facultad de Arquitectura, Urbanismo y Geografía, Universidad de Concepción – Red ARCOT Cátedra UNESCO Chile, Chile, rodrigoperez@udec.cl

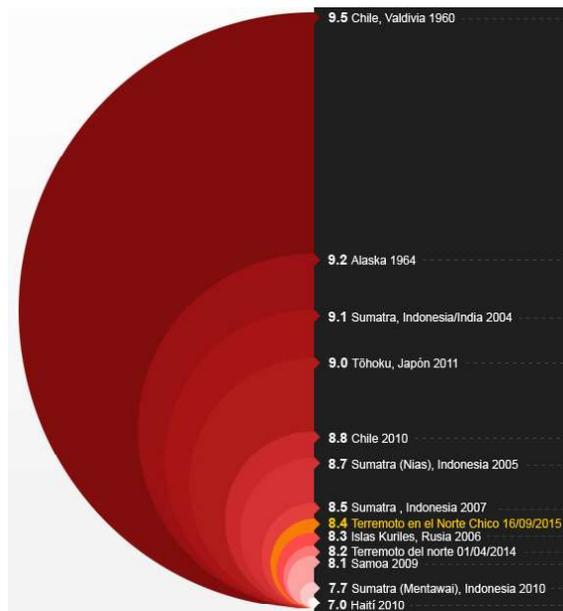
Figura 1. Últimos terremotos históricos según liberación de energía

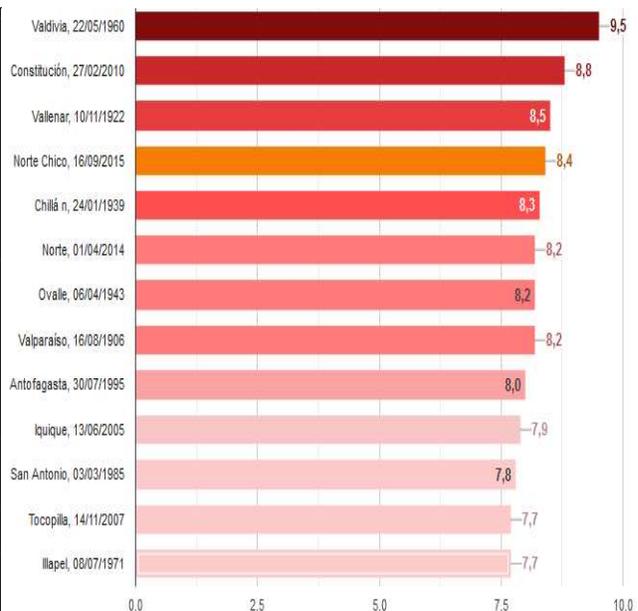
Figura 2. Los peores terremotos en la historia de Chile desde 1900

(Fuente: Centro Sismológico de la Universidad de Chile)

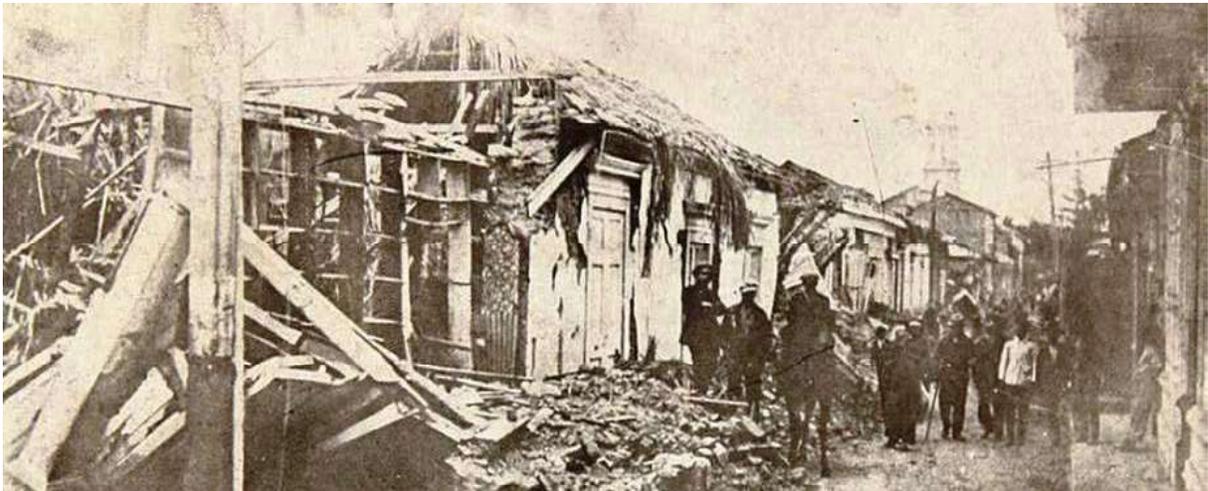
Figura 3. Album gráfico del terremoto del Norte (Ortíz, 1923)

- **10 de noviembre de 1922.** Terremoto en la zona norte de Chile, La Serena, Coquimbo. El presidente de la época, Sr. Arturo Alessandri, visitó la zona afectada, sus impresiones con respecto a este viaje quedaron plasmadas en el Album gráfico del terremoto del Norte (Ortíz, 1923. p.4) en donde expresa que,

Un documento bastante interesante con respecto a las construcciones dañadas por este sismo, es el Boletín del Servicio Sismológico de Chile del año 1992, de cual se desprenden observaciones muy interesantes que dan cuenta de que parte del problema son también los suelos y la poca conservación o mantenimiento de las edificaciones.

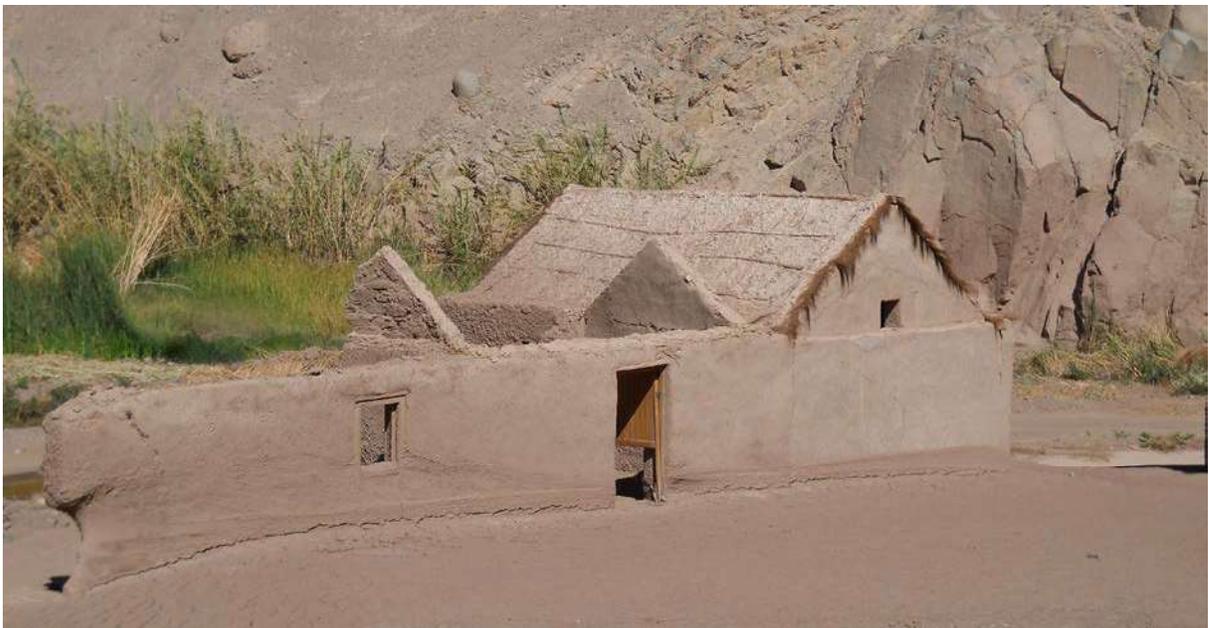
Figura 4. Vivienda al interior de Iquique

Si se da una mirada a la arquitectura de los pueblos altiplánicos (Aymaras y Quechuas) en el norte de Chile (Figuras 4 y 5), se reconoce rápidamente las características descritas en el párrafo anterior y que han perdurado en el tiempo hasta la actualidad con un mínimo de alteraciones, principalmente en su materialidad debido a que los poblados están dispersos en un gran territorio y lejos de las grandes ciudades. Las transformaciones propias de la modernidad no han llegado con tanta fuerza, manteniendo vigente y evidente la influencia Inca.

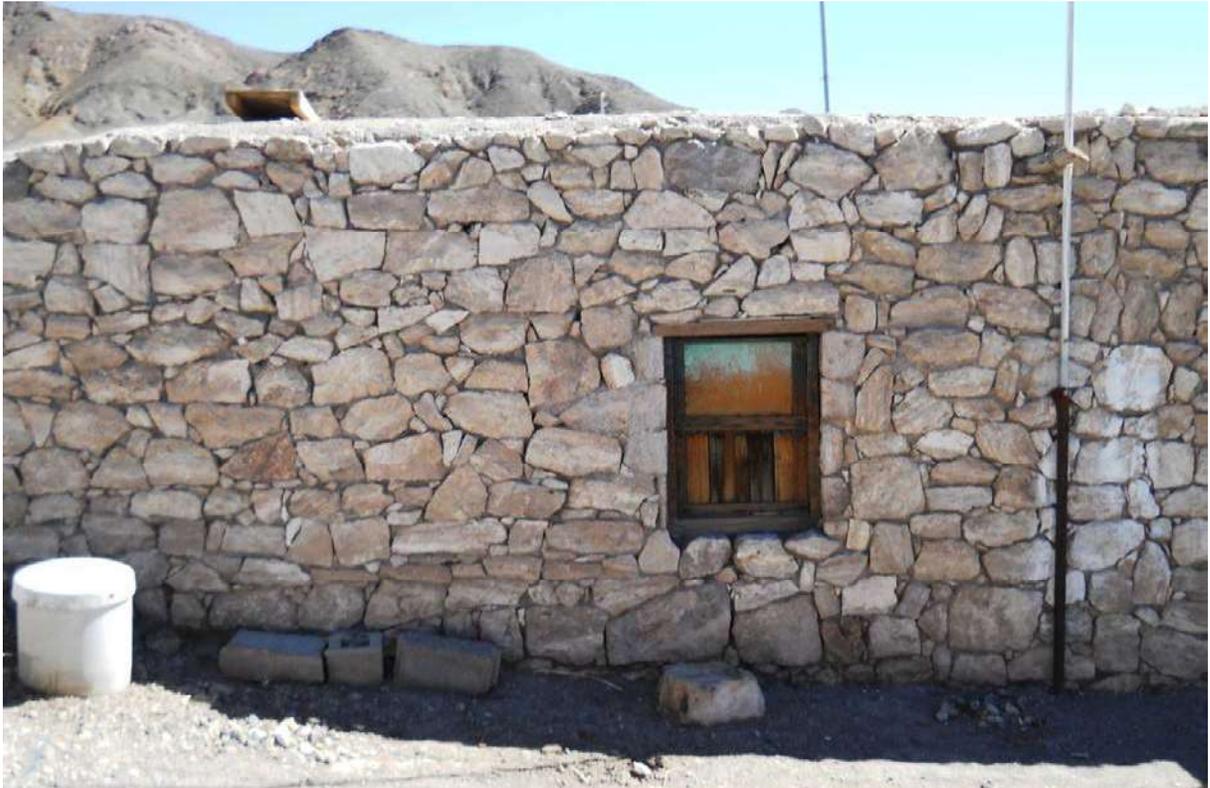
Figura 5. Mampostería de piedra, localidad de Peine
