# LAS ESTUFAS DE SECADO DE TABACO EN SALTA. PROBLEMÁTICAS DE UN PARQUE EDILICIO EN REFUNCIONALIZACIÓN

Dentro del ciclo productivo del tabaco, particularmente de la variedad Virginia, existe un proceso muy sensible que consiste en el curado de las hojas mediante su secado en unas estufas de características edilicias específicas. En la región del Valle de Lerma (Salta), dichas estufas, construidas a partir de 1930, consistían en unas construcciones prismáticas realizadas en mamposterías de adobe y techos de chapa o tejas. Durante el último tiempo, procesos de modernización tecnológica del sistema de curado condujeron a un estado de obsolescencia de las estufas originales, las cuales inicialmente constituyeron el patrimonio agroindustrial modesto que impulsó el desarrollo regional y local. Debido a esta cuestión, fundamentalmente por la aparición de modelos de estufas modernos, las mismas fueron intervenidas parcialmente para mantenerlas en servicio, remodeladas para albergar funciones y procedimientos que difieren de su concepción original o, cuando ninguna de estas opciones fue viable, demolidas. El presente estudio, que forma parte de una investigación en curso, consiste en evalua

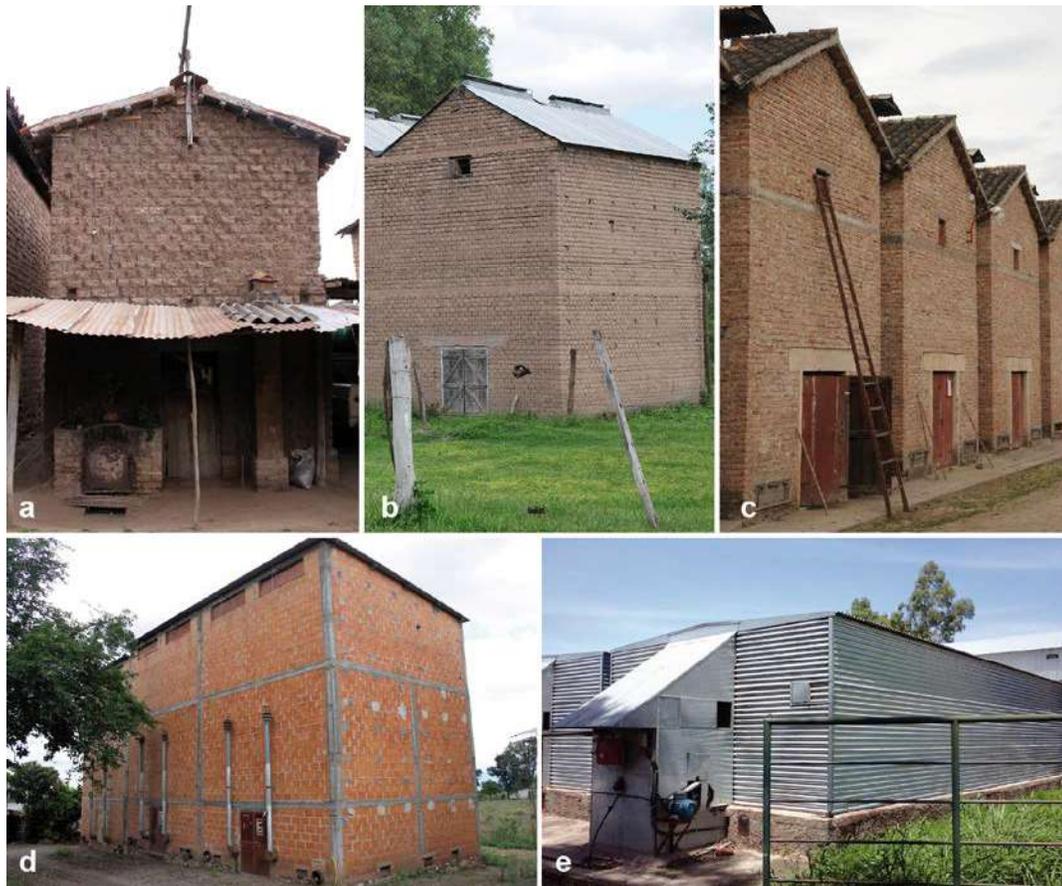
Figura 1. Tipos de estufas: a) Convencional de mampostería de adobe sin refuerzos; b) Convencional de mampostería de adobe con refuerzos; c) Convencional de mampostería de ladrillo cerámico macizo; d) Convencional de mampostería de ladrillo cerámico hueco; e) *Bulk curing*. Fuente: Elaboración propia

Otra resolución técnica que se experimentó en las estufas convencionales consistió en el empleo de mamposterías de ladrillos cerámicos macizos y huecos o de bloques de cemento (Figuras 1b-d) para mejorar la resistencia estructural de los muros. Estas estufas conservaron la tipología de las estufas convencionales originales con el sistema de alimentación a gas sin embargo la simultánea aparición de las estufas *bulk curing* limitaron su replicación.

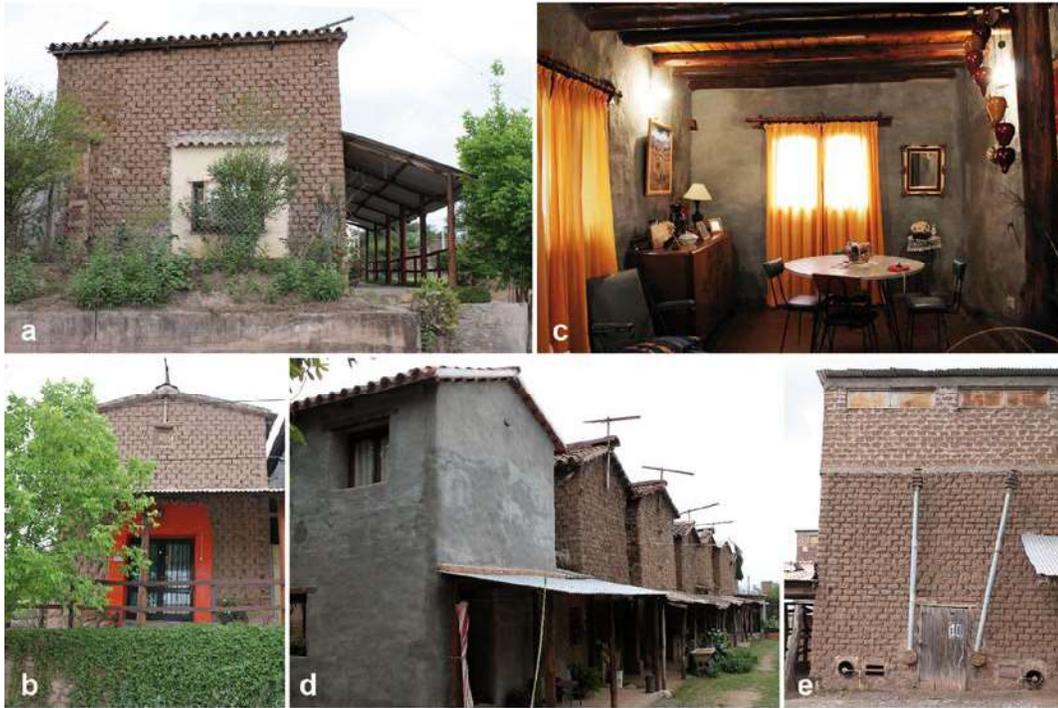
Figura 2. Intervenciones en estufas: a y b) 2º intervención en estufas en Fincha “El Cañaveral Los Los”, c y d) 1º intervención, e) Adaptaciones realizadas en la finca de Enrique Rodríguez. Fuente: elaboración propia.

Las estufas del conjunto “El Cañaverel Los Los” forman parte de la finca de la familia Visich y constituyeron un emprendimiento familiar que, en la actualidad, se encuentra fuera de servicio (Figuras 2a a 2d). El emprendimiento involucró a dos generaciones, manteniéndose sus instalaciones en funcionamientos hasta un tiempo reciente, razón por la cual las estufas conservan su morfología original y presentan un buen estado de preservación. El predio aloja, además de las instalaciones agroindustriales, la casa de la familia, una vivienda de superficie que resultaba acotada para el grupo familiar extenso. La necesidad de crecimiento de la vivienda sumado a la situación de obsolescencia de las estufas motivó la reutilización de las instalaciones agroindustriales en desuso. Esta acción estuvo orientada, por un lado, a mejorar sus condiciones de habitabilidad de la familia y, por otro lado, a generar un nuevo espacio que posibilitara iniciar una actividad económica alternativa.

El segundo caso corresponde a las instalaciones de Enrique Rodríguez (Figura 2e). Este productor posee un conjunto de 10 estufas convencionales aún en funcionamiento sólo destinadas para alquiler a otros productores. En este caso, se verificaron las principales innovaciones aplicadas a las estufas para mejorar del funcionamiento. El tercer caso es un conjunto en estado de ruina que se encuentra dentro del sector urbano de Chicoana y que permitió observar algunos tipos de deterioros específicos.

Son los casos correspondientes al conjunto de estufas de la familia Visich. La primera refuncionalización consistió en transformar la primera estufa de la serie, en vivienda unifamiliar para una persona adulta mayor (la abuela de la familia). El volumen original de la estufa conservó sus dimensiones, pero se introdujo un entrepiso para dividir el espacio interior en dos. En el espacio inferior se diseñó un comedor y estar y se destinó a dormitorio el espacio superior. El entrepiso se resolvió reutilizando la estructura existente en el nivel correspondiente (travesaños) que servía para el apoyo de las perchas<sup>2</sup>, y se completó con el agregando de nuevas vigas intermedias entre la luz original que separaba a los travesaños. Los restantes travesaños fueron sustraídos con el fin de habilitar el uso del espacio interior. El techo conservó la estructura de madera original, la cubierta de tejas coloniales y las tejuelas cerámicas del cielorraso. Los locales húmedos, cocina y baño, se resolvieron ubicándolos en el espacio no construido entre estufas, quedando algo retrasados con respecto al plano de las fachadas que conforman el frente y contrafrente respectivamente. Este núcleo húmedo, de una planta, se construyó con mampostería de ladrillos macizos y techo a dos aguas con chapas acanaladas de fibrocemento. Los muros exteriores fueron reforzados con una envolvente de malla sima y luego revocados con un mortero a base de cemento de color gris ceniza; los muros interiores solo revocados con el mismo mortero.

La instalación de un local comercial gastronómico en la séptima unidad fue la segunda refuncionalización llevada a cabo. En este caso la totalidad del volumen original se destinó al local. A partir de los 3,5 m de altura se conservó la estructura de travesaños dejando a la vista la estructura del techo y la cubierta; desde la altura señalada hacia el piso se revocaron los muros interiores con un mortero a base de cal. Se abrieron tres vanos: en el frente se dispuso un acceso al local y en el lateral una ventana (ambos casos, del lado exterior, con un reborde de revoque a base de cal enmarcándolos); en el contrafrente un sector de pasaplatos. El muro del contrafrente pasó a conformar uno de los planos del local húmedo (cocina) que se adosó a la estufa. Las tres caras restantes de la cocina (de unos 2 m de

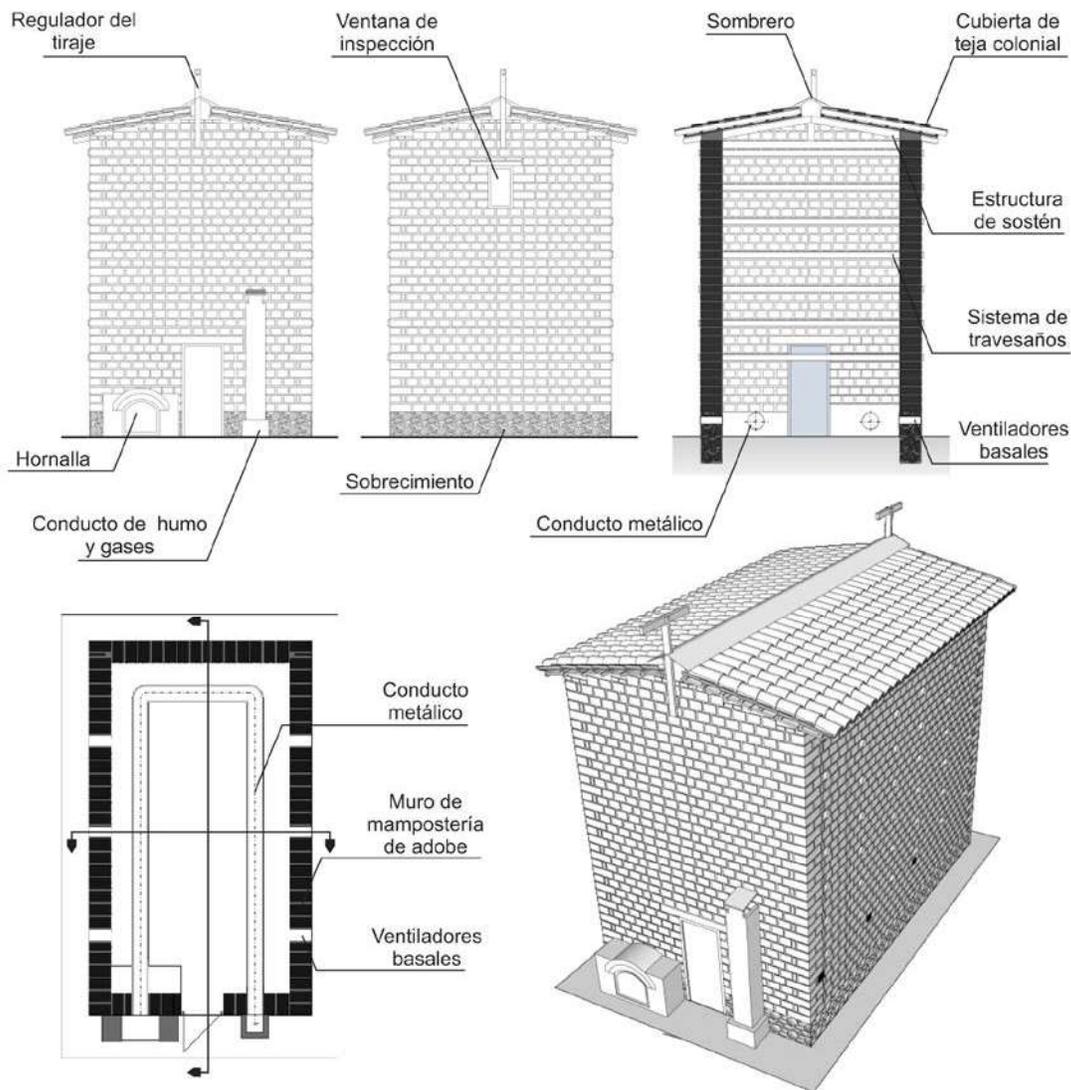
Figura 3. Planta, corte, vistas y perspectiva de una estufa. Fuente: Elaboración propia.

Las estufas convencionales de mampostería de adobe presentan una forma prismática cuyas dimensiones generales oscilan entre 5 m x 6 m de base y 6,50 m de altura, con capacidad para 800 a 1000 cañas (perchas). El techo es a dos aguas en las construcciones originales y a un agua en algunas de las modificadas. Llevan una abertura en el mismo denominada “sombbrero” y pequeñas aberturas en la parte basal denominadas “ventiladores”.

El sistema de fundación de la estufa presenta un cimiento corrido realizado de piedra bola, ripio y cemento, de igual espesor que el sobrecimiento y el muro puede variar o seguir con el mismo espesor. El muro de mampostería de adobe funciona simultáneamente como envolvente de cerramiento y estructura portante con un espesor de 0,40 m. En general, los muros de las estufas no presentaban revoques externos ni internos. Los adobes de la mampostería están asentados con mortero de barro empleando un aparejo a tizón y sus dimensiones son de 0,40 m x 0,20 m x 0,13 m. En los techos a dos aguas, la estructura de sostén se resuelve con cabreada de madera y la cubierta con teja colonial o chapa acanalada de zinc. En las de un agua con chapa acanalada de zinc. La envolvente presenta una puerta tablero como único acceso realizada en madera y que incluye un visor para el control durante el proceso de curado; en la parte basal se ubican ventiladores con marco de madera y hoja corrediza metálica; y en el extremo superior una ventana de inspección realizada con marco de madera y una hoja de tablero.

El sistema de calefacción incluye una hornalla, uno o dos conductos metálicos y los conductos de evacuación de humo y gases dispuestos al exterior. La fuente calorífica para poner en funcionamiento una estufa es producida en una hornalla adosada al muro exterior, resuelta en ladrillo cerámico macizo a la vista y asentado en mortero de barro, donde se utiliza leña, carbón o gas (en las adaptadas) como combustible. Desde la hornalla sale hacia el interior de la estufa un conducto metálico de chapa lisa de 30 cm de diámetro que irradia calor por convección producido por los gases de la combustión. De esta forma se calienta el aire interior que luego circula y se pone en contacto con las hojas colgadas en las perchas. Cada conducto metálico finaliza en un conducto externo destinado a evacuar los gases y humos de combustión al exterior. El conducto externo es, en los casos relevados, de ladrillo cerámico macizo en posición de panderete adosado al muro de adobe.

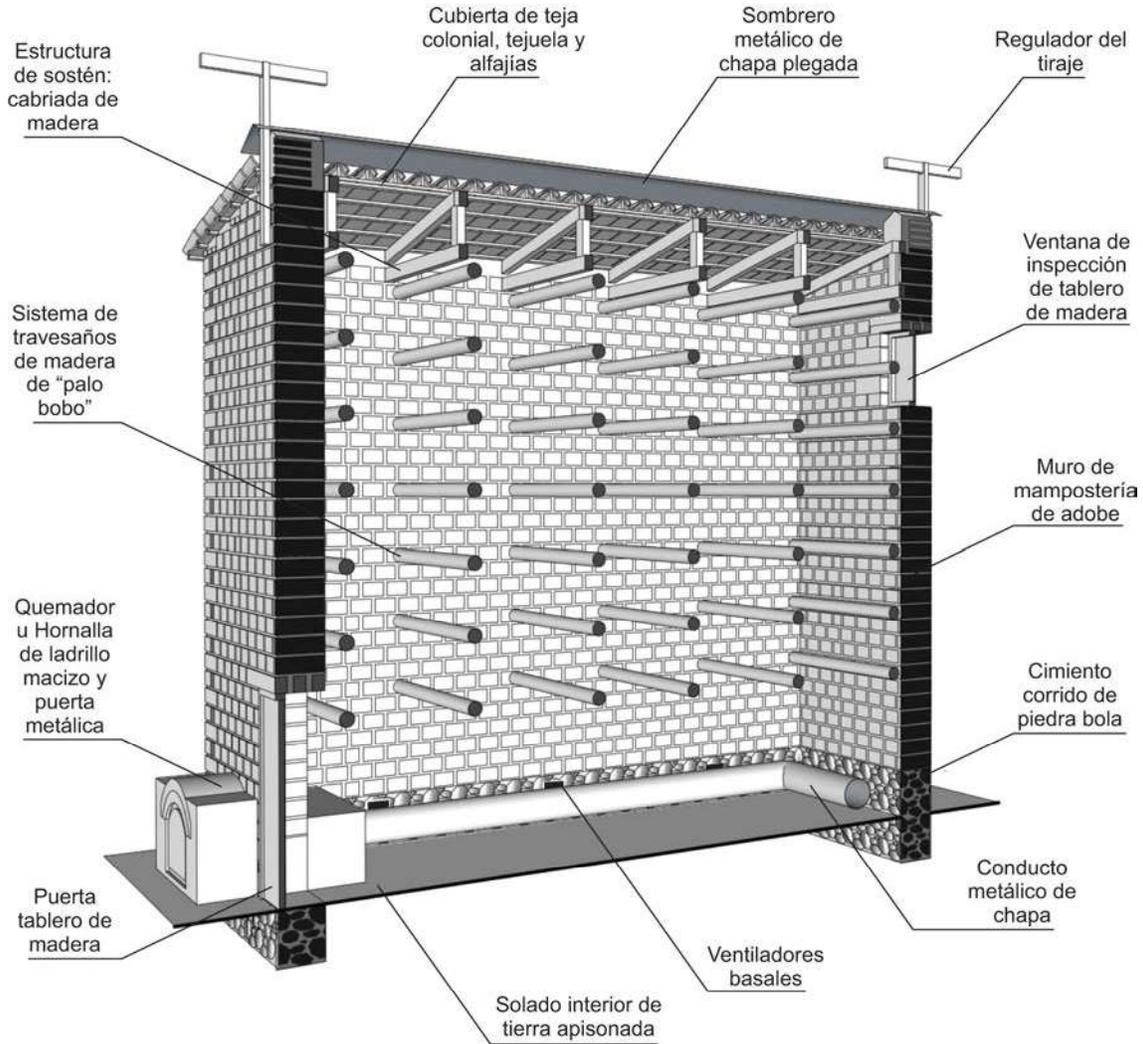
Figura 4: Corte en perspectiva del interior de una estufa. Fuente: Elaboración propia.

Por último, el sistema de colgado de tabaco también condiciona el diseño de la estufa. Las perchas o cañas, que contienen el atado de las hojas, se colocan asentadas en un sistema de travesaños de la estufa donde circula el aire caliente por convección. El sistema está resuelto con una serie de troncos dispuestos en forma horizontal y empotrados en los muros del recinto. Los troncos son de madera de “palo bobo” o “aliso del río” separados cada 0,70 m en posición vertical y 1,20 m en posición horizontal.

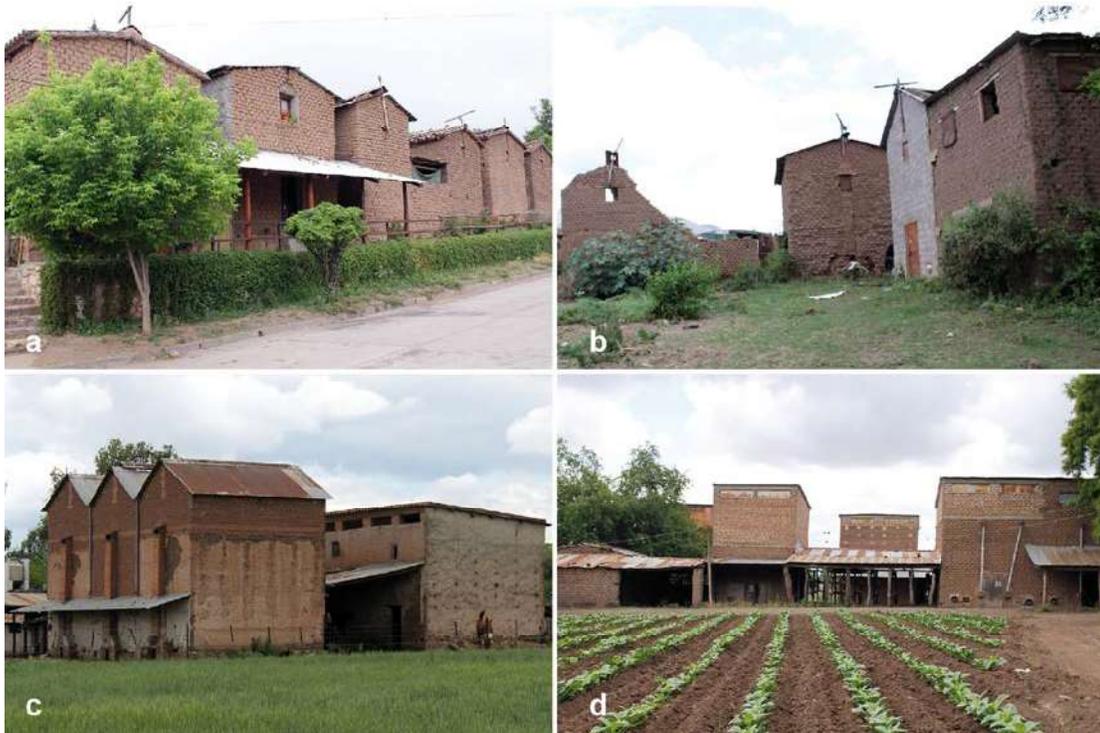
Figura 5: a) ejemplos de organización alineada; (b) organización dispersa; (c y d) organización mixta.  
Fuente: Elaboración propia.

Se identificaron distintos sistemas de implantación del conjunto de estufas: disperso, alineado (en batería) y mixto (Figura 5).

La organización alineada se basa en la disposición del conjunto de estufas en batería. Es decir, yuxtapuestas entre sí, o separadas por un espacio mínimo, y conectadas por una circulación techada (que protege el sector de hornallas) o por el espacio para encañado siguiendo, en ambos casos, el eje de organización. En la organización dispersa, por su parte, las edificaciones se distribuyen en función de las capacidades de producción requeridas y del espacio disponible, resultando aleatoria su disposición sin presentar alineaciones claras. La organización mixta se basa en la combinación de las anteriores. La

disposición de las estufas considera conjuntos de pequeñas baterías que están dispersas dentro del mismo conjunto.

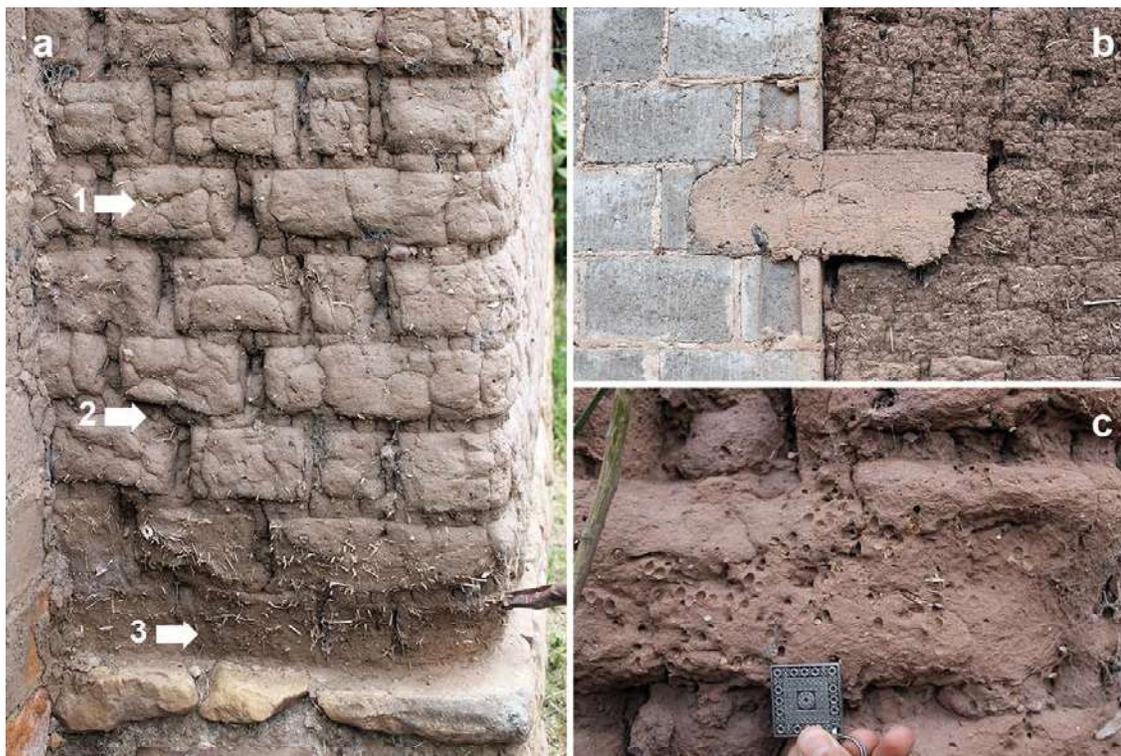
Figura 6. Deterioros observados: a). 1. Cuarteado, 2. Merma de relleno en junta, 3. Pulverización; b) Incompatibilidad estructural; c) Biodeterioro

En términos generales los dos primeros conjuntos relevados presentan un buen estado de conservación, en tanto que el tercer caso que se encuentra en estado de abandono y ruina. Estas construcciones datan de entre 60 hasta 80 años de antigüedad aproximadamente según lo informado por sus propietarios. Durante el registro se constató que las estructuras de los dos primeros casos no presentan situaciones que impliquen algún riesgo edilicio. De todas maneras, se detectaron patologías y deterioros recurrentes que se indican a continuación (Figura 6):

- a) Pulverización del adobe por acción de la humedad ascendente y eflorescencias.
- b) Desintegración superficial de los adobes por lavado de la lluvia, con consecuente exposición de los agregados gruesos que componen la mezcla.
- c) Cuarteado de la superficie de los adobes expuesta al exterior por el mismo efecto del lavado de la lluvia.
- d) Mermas de relleno entre las juntas de los bloques.
- e) Biodeterioro por nidificación de abejas.
- f) Roturas y faltantes de tejas, con parcial deterioro de la estructura del techo como consecuencia de filtraciones de agua.
- g) Incompatibilidad estructural entre muros de estufas adosadas de materiales distintos.
