REFUERZO SÍSMICO DE MALLAS DE SOGAS SINTÉTICAS PARA CONSTRUCCIONES DE ADOBE

**Marcial Blondet¹; Julio Vargas²; Nicola Tarque³; Jonathan Soto⁴;
Carlos Sosa⁵; Javier Sarmiento⁶**

Pontificia Universidad Católica del Perú (PUCP)

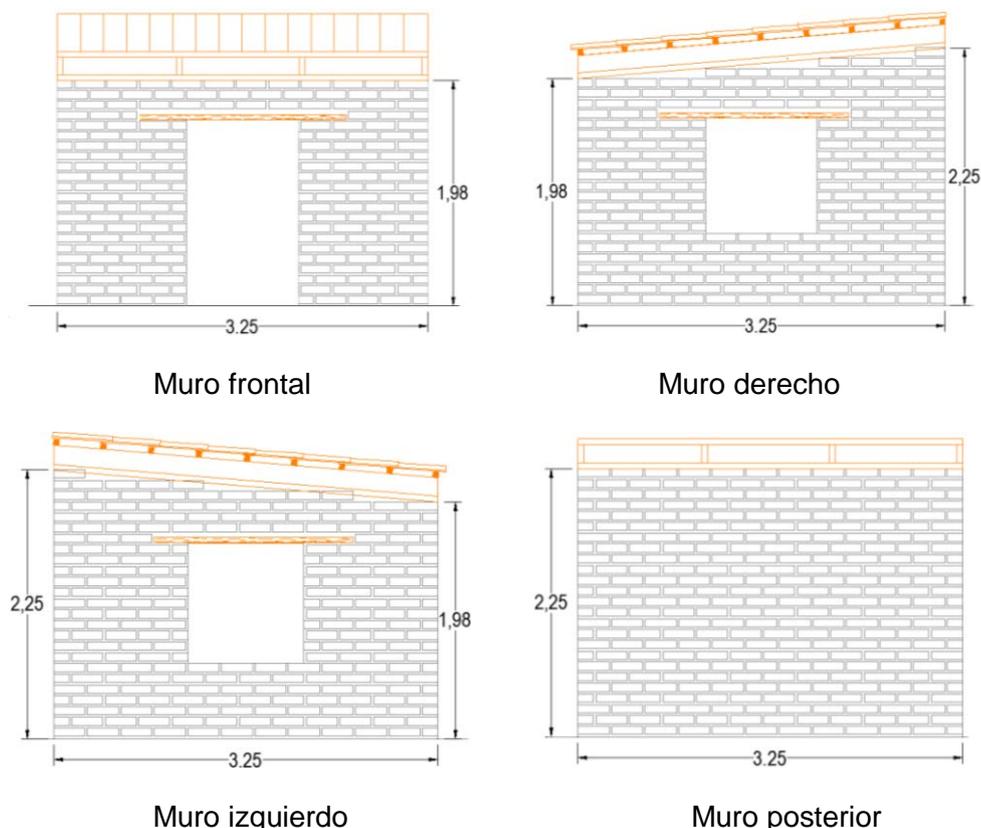
Figura 1. Esquema del modelo de adobe a escala natural. Las dimensiones se dan en metros

Un modelo de adobe a escala natural (figura 1) fue construido en el Laboratorio de Estructuras de la PUCP para ser ensayado en la mesa vibradora. Fue similar al modelo reparado solamente con barro líquido que no tuvo respuesta dinámica satisfactoria durante un proyecto previo (Groenenberg, 2010; Blondet et al., 2012). El objetivo fue evaluar la eficacia de un sistema de refuerzo de drizas complementario a la inyección con barro líquido.

La construcción de adobe constó de un ambiente de cuatro muros ortogonales de adobe. Las unidades de adobe midieron 0,25 m x 0,25 m x 0,09 m (se utilizaron unidades enteras y mitades). Los adobes se fabricaron usando suelo, paja y arena (proporción 5:1:1 en volumen). Los bloques de adobe se unieron con mortero de barro (aproximadamente 0,020 m de espesor) hecho con suelo, paja y arena (proporción 3:1:1 en volumen). El vano de puerta se ubicó en la pared frontal. Los muros laterales (derecho e izquierdo) contaron con una abertura de ventana central. El techo fue unido a los muros mediante una viga collar de madera para contribuir a la respuesta estructural. La puerta y las ventanas tuvieron dinteles hechos con caña unidas con alambres. Estos dinteles son ligeros y flexibles para evitar el efecto de golpeo en los muros de adobe durante terremotos. La casa se construyó sobre un anillo de concreto (cimentación rígida), usado para unir el modelo a la mesa vibradora y como soporte para el transporte de la casa a la mesa vibradora (Blondet et al, 2013).

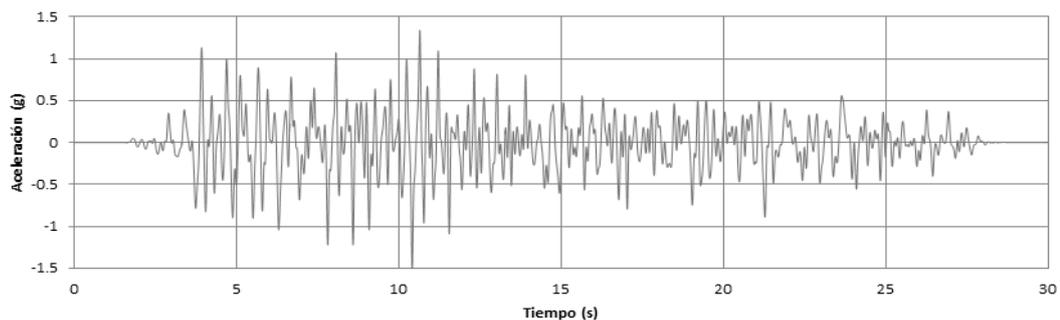
Figura 2. Aceleración en la mesa vibradora medida en ensayo con desplazamiento pico D = 130 mm

La señal de comando de desplazamiento de la mesa vibradora en los ensayos fue derivada de la componente longitudinal registrada en el terremoto del día 31 de mayo de 1970 en Lima, Perú. La figura 2 muestra la aceleración de la mesa registrada durante un ensayo de simulación correspondiente a un desplazamiento de comando pico D= 130 mm. La aceleración pico de la mesa A0 fue 1,53 g.

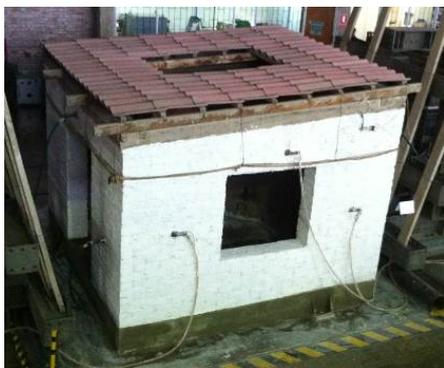
Modelo en la mesa vibradora

La instrumentación incluyó acelerómetros para medir aceleraciones absolutas y transductores diferenciales lineales variables (LVDTs) para medir desplazamientos absolutos (figura 3). Se midieron la aceleración y el desplazamiento de la mesa vibradora; se registró la fuerza en el actuador hidráulico. La frecuencia de muestreo de todos los instrumentos fue 200 Hz (intervalo de tiempo de 0,005 s).

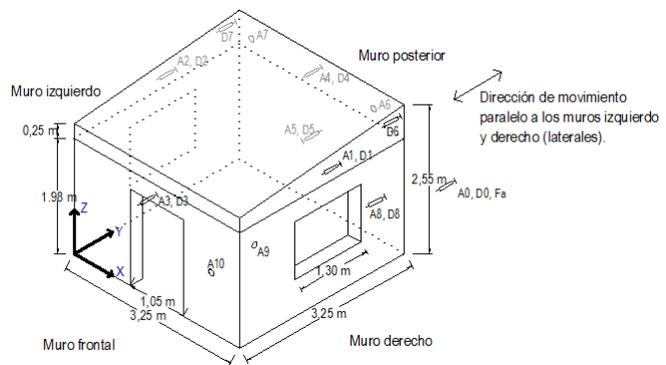
Ubicación de la instrumentación

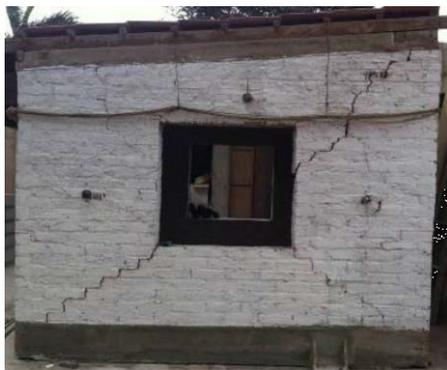
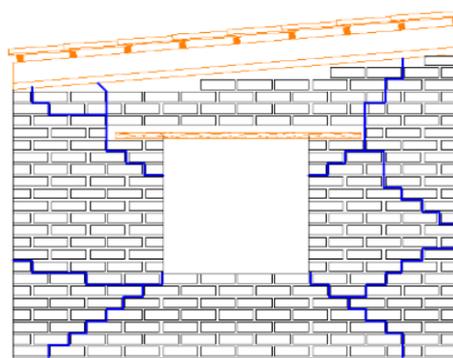
Muro derecho

Esquema de fisuras del muro derecho

Figura 4. Daño en el ambiente de adobe luego de la segunda fase de ensayo ($D=60$ mm).

El ambiente de adobe (no dañado) fue sometido a una secuencia de tres fases para generar daño sísmico representativo como se observa en las construcciones de adobe. La primera fase, con desplazamiento pico de comando $D=30$ mm (desplazamiento pico de la mesa $D_{0max}=28,90$ mm y aceleración pico $A_{0max}=0,31$ g), no produjo ningún daño visible en el modelo. Luego de la segunda fase con $D=60$ mm ($D_{0max}=58,50$ mm y $A_{0max}=0,64$ g), el modelo presentó muchas fisuras. Grandes diagonales de corte fueron visibles en los muros laterales, empezando en las esquinas de la ventana y propagándose hacia afuera. Debido a que las fisuras eran muy delgadas (3 mm o menos), se decidió llevar a cabo una tercera fase $D=60$ mm ($D_{0max}=58,50$ mm y $A_{0max}=0,64$ g) para inducir mayor daño; las fisuras se ensancharon. Esta última fase fue detenida después de 15 segundos para evitar daño irreparable (Groenenberg, 2010). La figura 4 muestra los patrones de daño en el muro derecho, representativo del daño sísmico en construcciones de adobe.

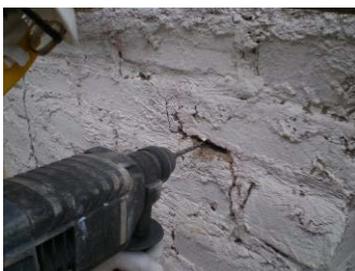
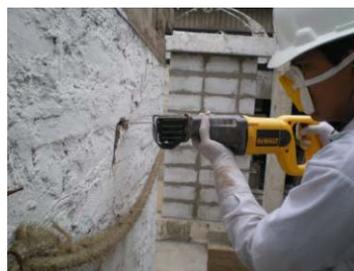
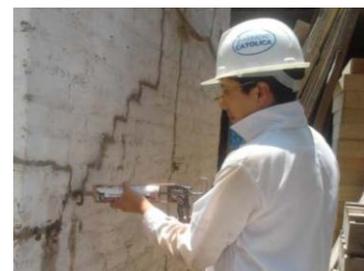
a) Uso de taladro eléctrico

b) Uso de cuchillo eléctrico

c) Inyección de barro líquido

Figura 5. Abertura de grietas sísmicas e inyección de barro líquido

El ambiente de adobe fue reparado mediante inyección de barro líquido. Ello requirió que las grietas sean abiertas para la completa penetración del barro. En este proyecto, debido a limitantes de tiempo, se decidió abrir todas las grietas del ambiente de adobe simultáneamente. Las grietas con ancho mayor a 1 mm se abrieron hasta 8 mm aproximadamente usando taladro y cuchillo eléctrico (figuras 5a y 5b). Luego, las grietas fueron selladas con una capa de silicona en ambas caras, dejando aberturas de aproximadamente 100 mm de separación. El barro fue inyectado en las grietas. Consistió en una mezcla de suelo tamizado en la malla #10 (2 mm de abertura), 50% en volumen de paja finamente cortada (10 mm de longitud aproximadamente) y 35% de agua en peso. La mezcla fue inyectada en las grietas hasta estar completamente llenas (figura 5c).

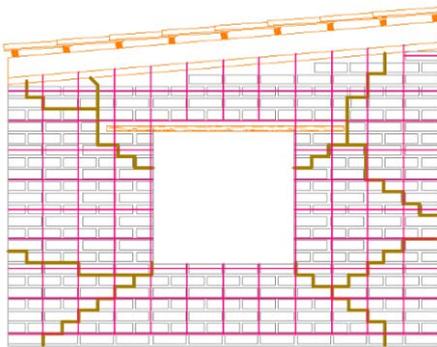
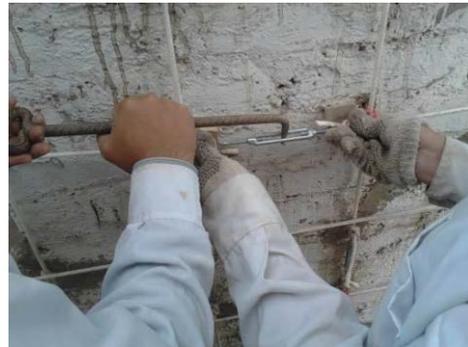
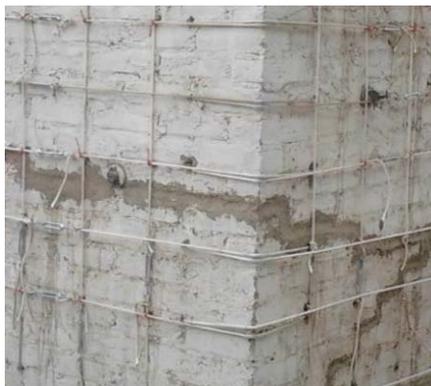
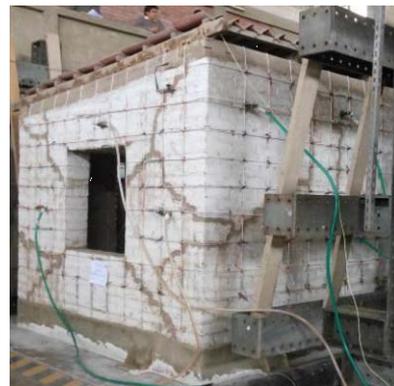
a) Esquema del refuerzo con driza

b) Templado de refuerzo horizontal

c) Detalle de refuerzo

d) Ambiente de adobe reparado y reforzado

Figura 6. Refuerzo con drizas del ambiente de adobe reparado con barro líquido

Después del secado, los muros fueron reforzados con una malla ortogonal de cuerdas de nylon (drizas) de $\frac{1}{4}$ " de diámetro. Ensayos de laboratorio indicaron una resistencia última de 2 kN (esfuerzo nominal último de 63 MPa) y un módulo de elasticidad de 100 MPa. La figura 6a) muestra la configuración de malla usada. Las cuerdas verticales fueron colocadas a intervalos de 250 mm (la longitud de un bloque de adobe) en dos partes. La parte baja de la cuerda vertical se colocó a través de la primera hilada (inferior) del mortero. Para ello se colocó un tubo de plástico por el cual pasar la cuerda. La malla en la parte superior se colocó sobre los muros, clavada a la viga collar. Las cuerdas horizontales se colocaron también a intervalos de 250 mm (dos unidades y media de adobe). Todas las cuerdas fueron tensadas con los templadores (figura 6b). La tensión estimada de los templadores fue 200 N al momento del tensado. Las mallas ortogonales se colocaron a ambos lados de los muros unidas por cuerdas de $\frac{1}{8}$ " (crossties), elementos que atraviesan los muros en lugares seleccionados. La figura 6c muestra el detalle de los elementos de refuerzo. La figura 6d presenta el ambiente de adobe reforzado listo para ser ensayado nuevamente en la mesa vibradora.

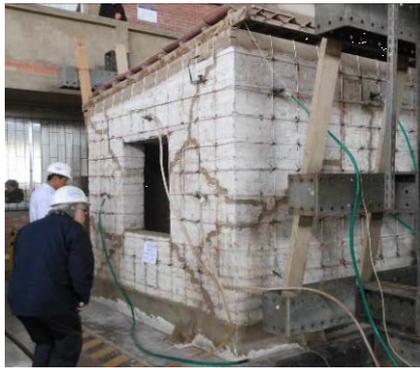
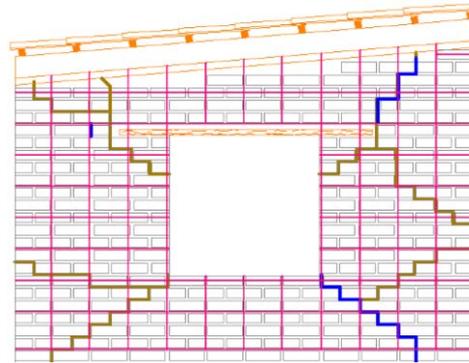
a) Inspección de daños

b) Esquema de fisuras (en azul)

Figura 7. Modelo reparado luego de la segunda fase de ensayo ($D = 60$ mm).

El ambiente de adobe reparado y reforzado fue ensayado nuevamente en la mesa vibradora siguiendo el protocolo de ensayo del modelo original no dañado. Durante la primera fase ($D=30$ mm; $D_{0max}=29,40$ mm; $A_{0max}=0,30$ g), no existió daño visible en la estructura. La figura 7b muestra el esquema de daños que corresponde a la segunda fase de ensayo ($D=60$ mm; $D_{0max}=58,40$ mm; $A_{0max}=0,71$ g). Las líneas marrones muestran las grietas que

no se abrieron; las líneas azules muestran las nuevas grietas que se generaron debido a la simulación sísmica.

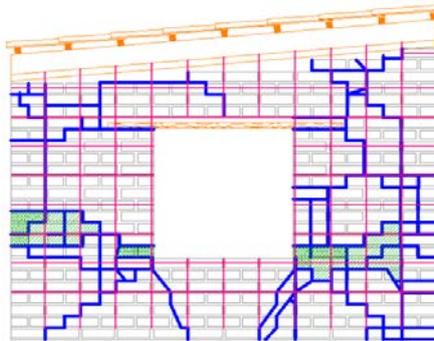
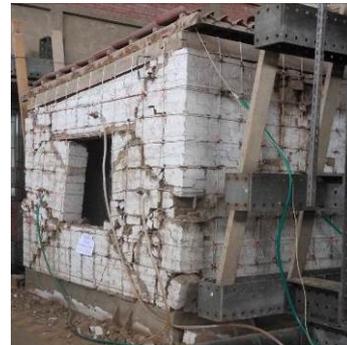
a) Esquema de daños

b) Daños en el ambiente de adobe

Figura 8. Esquema de daños y vista general del ambiente después de todas las fases de ensayo.

La tercera fase de ensayo ($D= 90$ mm; $D_{0max}= 89,30$ mm; $A_{0max}= 1,08$ g) probó la efectividad del refuerzo. Una reparación sin refuerzo hubiese producido el colapso como en el ensayo de Groenenberg (2010). El refuerzo de nylon mantuvo juntos los bloques que se habían fracturado. Posteriormente, se decidió someter el modelo a dos fases adicionales de movimiento intenso ($D= 130$ mm; $D_{0max}= 128$ mm; $A_{0max}= 1,53$ g), un hecho que produjo un daño significativo: todas las grietas reparadas se abrieron y nuevas grietas aparecieron en los muros (figura 8a). Sin embargo, el refuerzo y la viga collar trabajaron muy bien en mantener la integridad de la estructura (figura 8b). Las cuerdas horizontales, localizadas en el mortero cerca de la base de la ventana, cortaron el mortero.

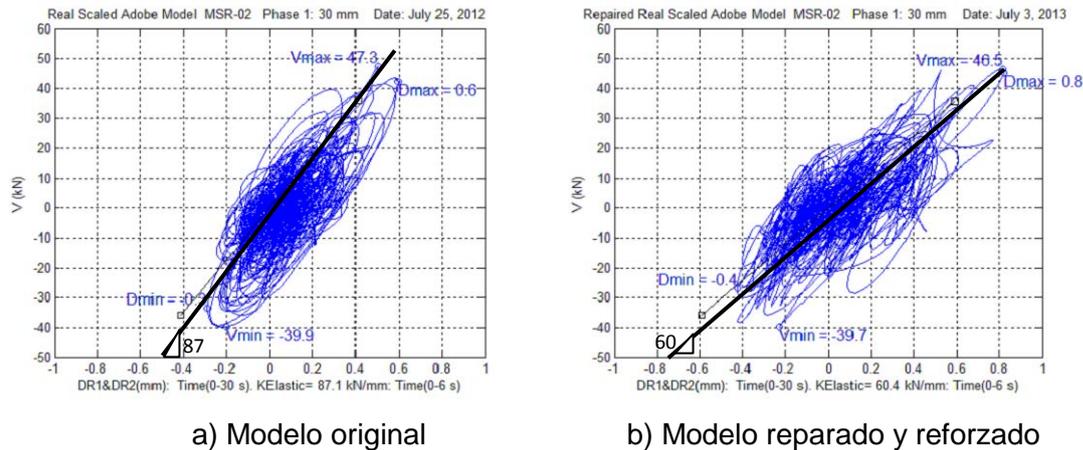
Figura 9. Cortante basal vs. máximo desplazamiento para la primera fase de ensayo (D = 30 mm)

Los gráficos de cortante basal versus desplazamiento global que corresponden a la primera fase de movimiento ($D= 30$ mm) para el ambiente en su condición original y reparada se muestran en la figura 9. La técnica de reparación y reforzamiento fue efectiva en recuperar las características mecánicas del ambiente original. En ambos casos, el máximo cortante basal soportado por el modelo fue cercano a 47 kN. El ambiente reforzado-reparado tuvo alrededor del 70% de la rigidez lateral de la original (60 kN/mm versus 87 kN/mm).

Tal como se describió en la sección 4, el ambiente de adobe no presentó daño visible durante la primera fase de la simulación sísmica. Esta afirmación es corroborada con la figura 9a donde existe una tendencia lineal de la gráfica Fuerza vs Desplazamiento. Con base a estas dos afirmaciones, se asumió que el comportamiento del ambiente de adobe es aproximadamente elástico lineal durante la primera fase de simulación sísmica.

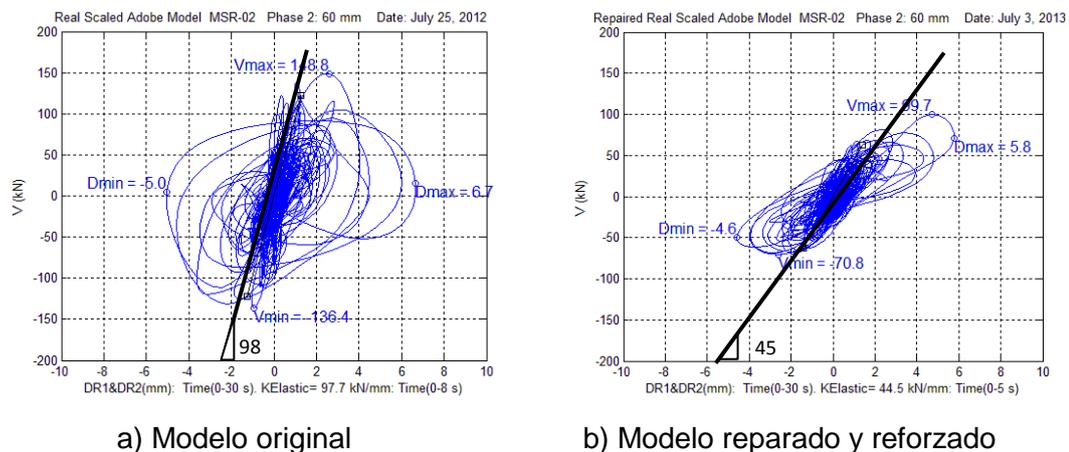
Figura 10. Cortante basal vs. máximo desplazamiento en la segunda fase de ensayo (D= 60 mm)

Para una señal de comando D= 60 mm, hubo respuesta no lineal significativa en el ambiente original y el reparado-reforzado. El refuerzo fue efectivo en mantener la integridad estructural. Los gráficos de fuerza lateral versus desplazamiento (figura 10) muestran que el refuerzo garantizó una respuesta dinámica estable con menor abertura de grietas (lazos histeréticos más cerrados). En la figura 10, se observa también que en el modelo reforzado la resistencia lateral disminuyó aproximadamente 33% (de 149 kN a 100 kN) y que la rigidez disminuyó aproximadamente 54% (de 98 kN/mm a 45 kN/mm).

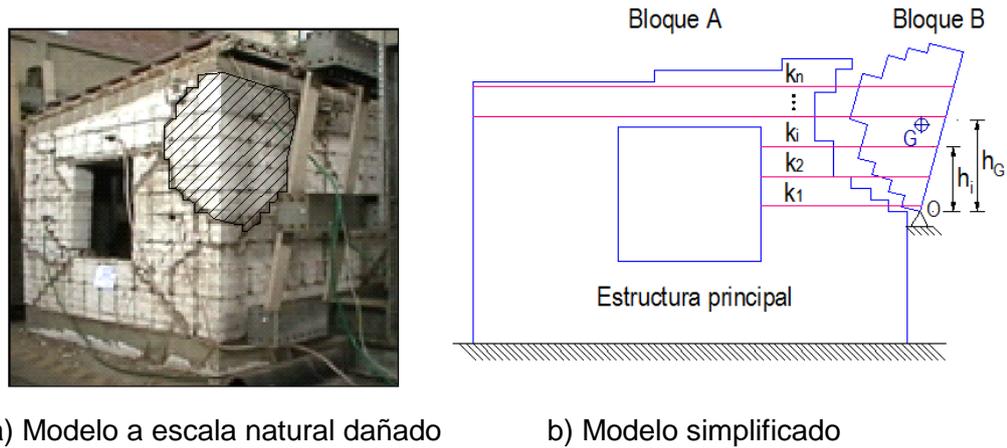
Figura 11. Modelo simplificado de interacción de bloques de adobe

En la mayoría de ensayos realizados en estructuras de adobe en la PUCP, se observó que los muros de adobe se rompen en grandes pedazos, que se separan y colapsan por volteo. En este proyecto, una porción del muro posterior (sombreada en la figura 11a) se separó de la estructura durante ensayos de simulación en el ambiente de adobe reforzado.

Un modelo numérico simplificado considera la estructura principal (bloque A) y el bloque B separado como se muestra en la figura 11b. Las cuerdas horizontales evitan el volteo del bloque B, situación expresada en el modelo dinámico de interacción.

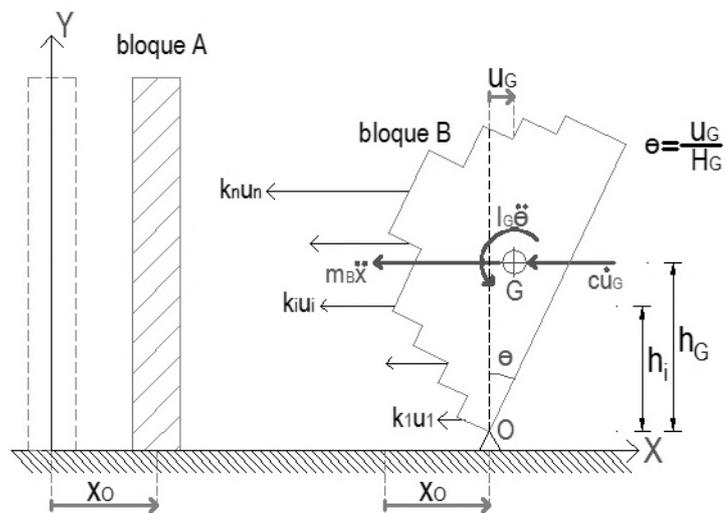
Figura 12. Diagrama de cuerpo libre del bloque B para un ángulo de rotación 'e'.

Este modelo simple fue usado para estimar las fuerzas en las cuerdas elásticas causadas por movimiento dinámico de la base. La figura 12 muestra el diagrama de cuerpo libre del bloque B; se incluyen las fuerzas de inercia causadas de traslación y rotación. El bloque rígido A está empotrado al terreno y tiene un desplazamiento absoluto X_0 . El bloque rígido B, con masa m_B y momento central de inercia I_G , rota alrededor del punto O. El desplazamiento relativo (con respecto del punto O) de cualquier punto i localizado en el bloque B a la altura h_i está denotado por u_i . Un amortiguador viscoso (no mostrado para que el diagrama sea más entendible) con factor de amortiguamiento ζ_B está unido al centro de masa G. Los ensayos de vibración libre realizados entre cada fase produjeron factores de amortiguamiento viscoso entre 9% y 12%. La cuerda i tiene rigidez elástica k_i y está unida a los bloques A y B a la altura h_i .

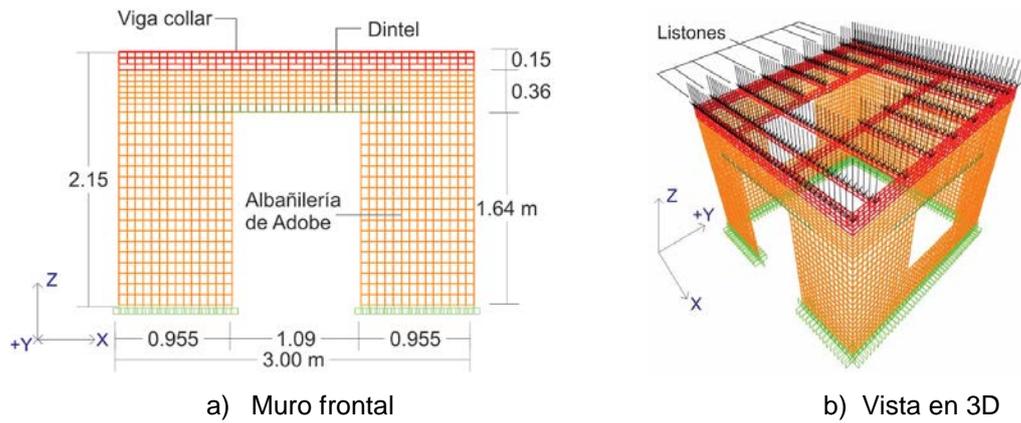
Figura 13. Modelo numérico representativo del ambiente de adobe

Para reproducir el comportamiento dinámico del ambiente de adobe durante la primera fase, se elaboró un modelo numérico elástico de elementos finitos. Se analizó el movimiento en la dirección Y+ (indicado en la figura 13b) análoga al ambiente de adobe. El desplazamiento y la aceleración máxima de la mesa fue $D0_{max} = 28,90$ mm y $A0_{max} = 0,31$ g respectivamente. Este modelo numérico se realizó en el programa SAP2000 (CSI, 2014). Se consideró que las unidades de adobe y el mortero forman un único material elástico, homogéneo e isótropo. El módulo de elasticidad de la mampostería de adobe del modelo fue calibrado para que el periodo del primer modo de vibración coincida con el periodo de vibración natural del ambiente de adobe (ver Tabla 1).

La figura 13 muestra el modelo numérico compuesto por elementos shell de cuatro puntos de integración (puntos de Gauss). La división de los shells fue tal que cada cuatro de ellos representen una unidad de adobe incluyendo el mortero que los une. La mayoría de los elementos para la albañilería y dinteles fueron shells de sección rectangular 70 mm x 90 mm y 0,25 m de espesor. La figura 13b muestra los listones de madera modelados como elementos shell (sección cuadrada de 50 mm de lado y 50 mm de espesor). El peso de las tejas de arcilla (24,5 N cada una) fue considerado como una carga distribuida en los nodos de los listones del modelo numérico. No se consideró el modelamiento de la cimentación de concreto y en lugar de ello se consideraron los muros empotrados a la base.

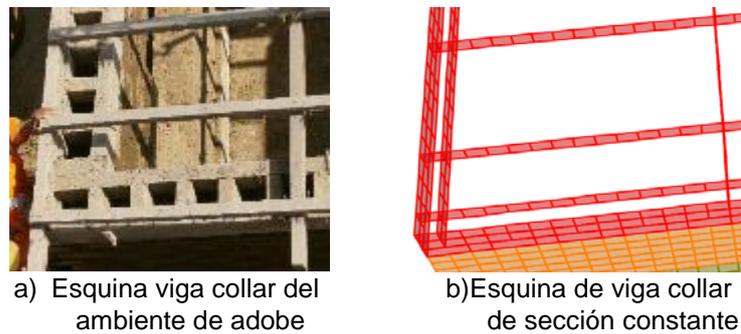
Figura 14. Modelamiento de la viga collar

La viga collar real (figura 14a) tuvo relleno de barro dentro de los agujeros del armazón de madera para una mejor interconexión con los muros. Esta viga se modeló en SAP como un elemento de sección constante equivalente a la viga real. Las otras conexiones de los muros con los dinteles de caña y entre listones fueron del tipo rígida; es decir, perfectamente unidas.

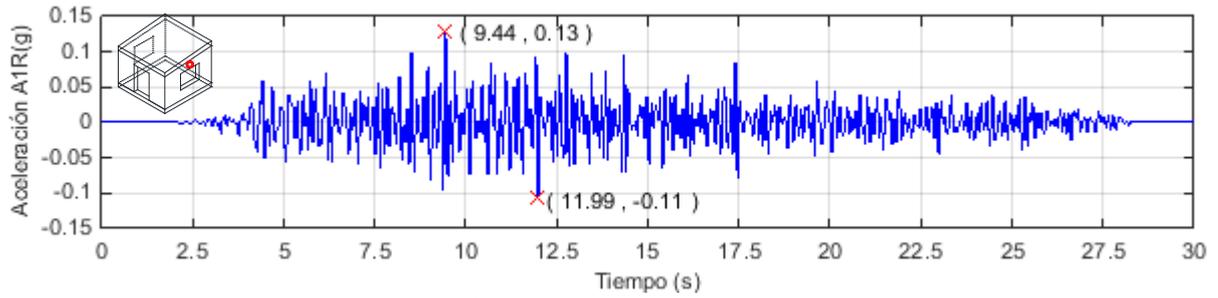
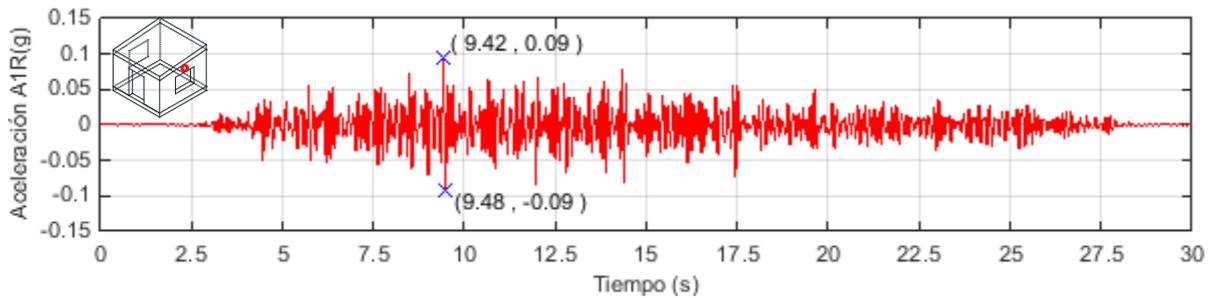
a) Modelo del ambiente de adobe a escala natural

b) Modelo numérico del ambiente de adobe

Figura 15. Respuesta de aceleraciones relativas a la base medida en la parte superior del muro derecho

La figura 15a muestra la respuesta de aceleraciones relativas a la base medido experimentalmente en la parte superior del muro derecho. La figura 15b muestra la respuesta análoga medido en el modelo numérico. De la comparación de estas figuras se puede apreciar congruencia en el instante de ocurrencia de la aceleración máxima en un sentido (aceleración positiva) y un error del 30% en el otro sentido (aceleración negativa). A pesar de esta limitación se observaron los esfuerzos en el muro transversal en el instante del máximo esfuerzo para evaluar la predicción de grietas en el modelo numérico.

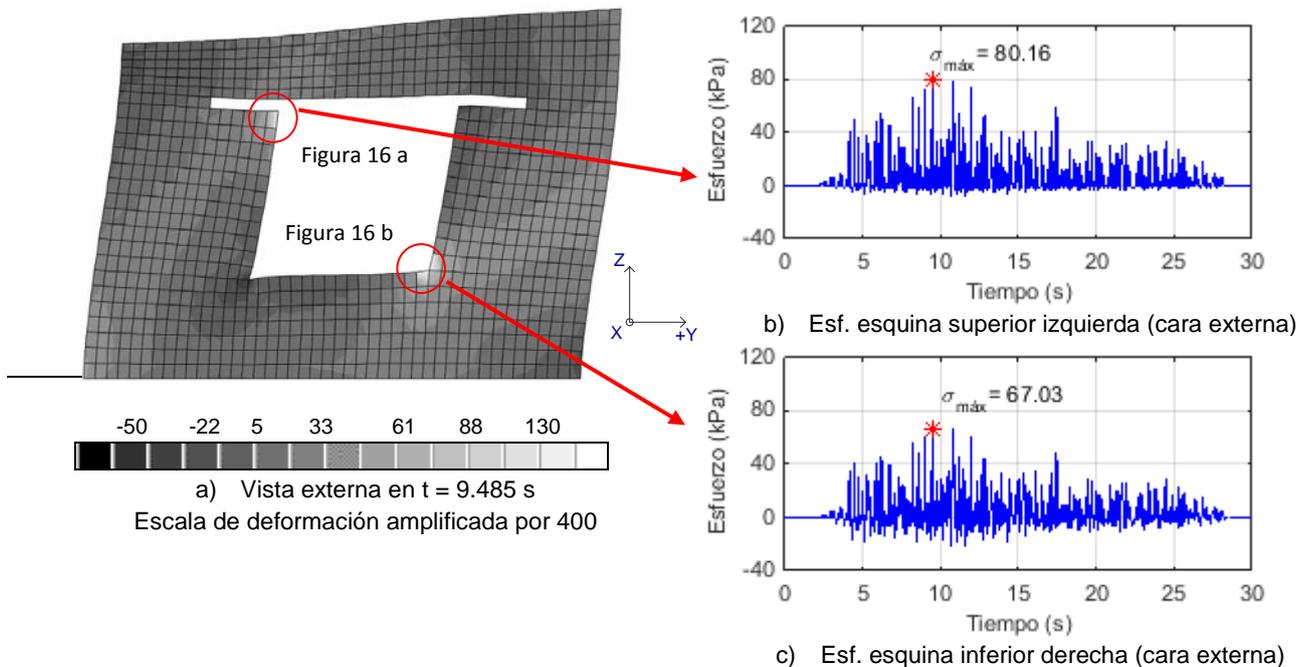
Figura 16. Esfuerzos máximos (kPa) en la cara externa del muro derecho en el instante $t = 9.485$ s durante la primera fase de la simulación sísmica.

La escala de grises muestra la variación de esfuerzos máximos principales de tracción y compresión. Las zonas con concentración de esfuerzos máximos indican la posibilidad de

fisuración por tracción, tal como se verificó en el prototipo experimental luego de las fases 2 y 3.

La figura 16a muestra el muro derecho (vista exterior) en el instante del máximo esfuerzo principal en la esquina superior izquierda del vano (figura 16b) y en el instante del máximo esfuerzo principal en la esquina inferior derecha (figura 16c). La figura 16a no muestra el dintel ni la viga collar con el fin de visualizar solamente los esfuerzos en la albañilería de adobe.

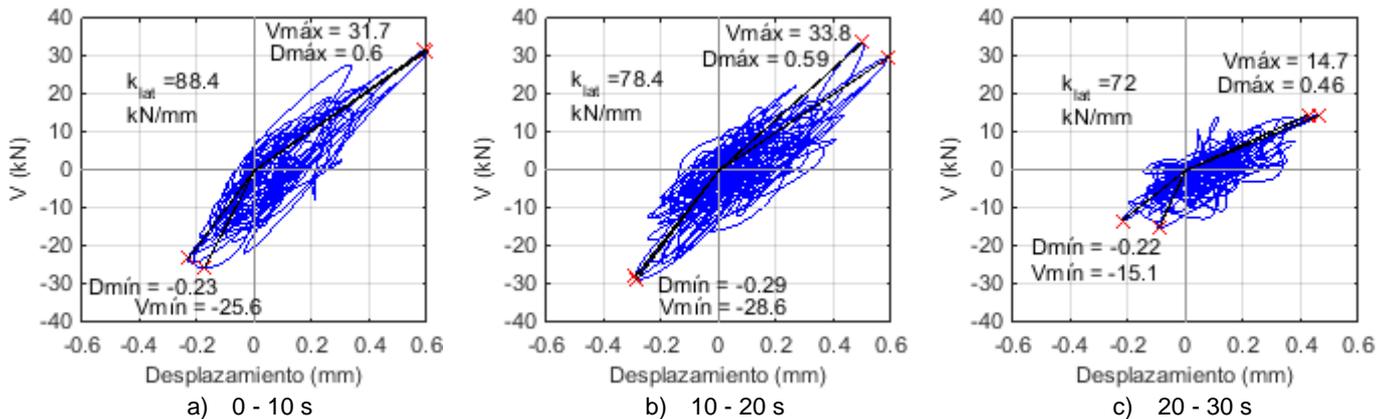
Figura 17. Cortante basal vs. desplazamiento promedio durante la primera fase de la simulación sísmica del prototipo

La figura 17 muestra el comportamiento histerético real en ventanas de cada 10 s. La fuerza representa el cortante basal total del modelo y el desplazamiento es el promedio de los desplazamientos relativos medidos en la parte superior de los muros paralelos al movimiento. Cada sub-figura tiene una línea cuya pendiente representa la rigidez del sistema.

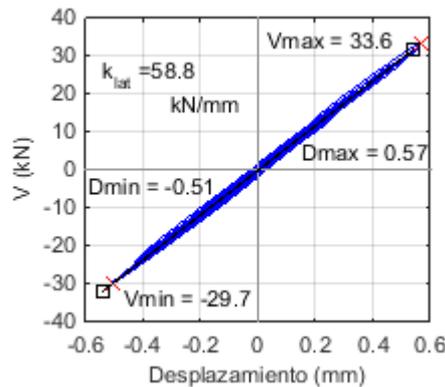
Figura 18. Cortante basal vs. desplazamiento promedio del modelo numérico al finalizar la primera fase de la simulación

La figura 18 muestra la gráfica del cortante basal vs. desplazamiento promedio obtenida del modelo numérico durante los 30 s de duración del movimiento. La rigidez calculada fue 60 kN/mm, valor cercano al calculado experimentalmente especialmente en la ventana de tiempo de 20 a 30 s. El cortante máximo de 33,6 kN representa el 34.3% del peso total de la estructura. Este valor tiene relación con el 0.31 g de aceleración máxima de la fase 1. Además, el cortante máximo del modelo numérico es similar al calculado experimentalmente (ver figura 17b).
