REPARACIÓN SISMORESISTENTE EN CONSTRUCCIONES DE ADOBE COMUNA DE COINCO, CHILE

Marcelo Cortés Álvarez¹; Masue Sakakibara Romero²

Fundación Jofré. ¹mcortes@marcelocortes.cl; ²masue.sakakibara@gmail.com

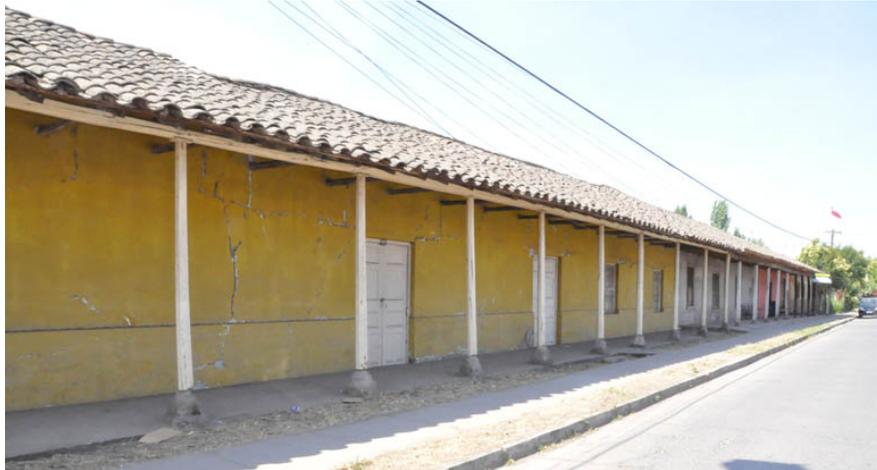
Están presentes principalmente en los centros urbanos de las comunas y constituyen espacio público por su pareo. Su morfología corresponde a paños de muros de adobe continuos y con corredores adjuntos protegiendo las fachadas y la periferia de la construcción. Su configuración las hace depender de las unidades que conforman el conjunto de viviendas estructuralmente.

Figura 1. Fachadas continuas, zona urbana poblado de Coinco, registro 2012

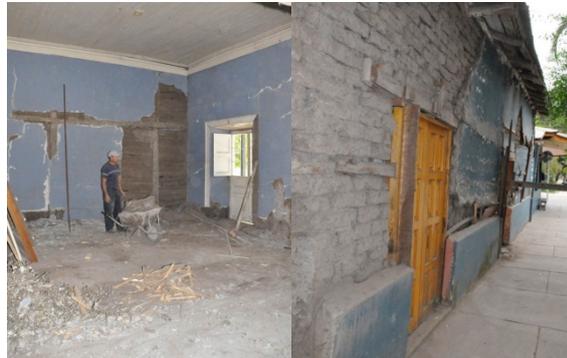
Para la zona urbana, la incidencia del terremoto tiene directa relación de la vivienda con su contexto inmediato. Los daños, que determinaron la caída de viviendas, ocurrieron en las construcciones intervenidas, por diversos usos y readecuaciones de locales comerciales u otros. Modificando el sistema de construcción originalmente diseñado.

El sistema de viviendas pareadas produce una estrategia de mayor estabilidad por asociación estructural de unidades. Sin embargo se ve severamente afectado al haber demoliciones parciales e intersticiales dentro de las estructuras originariamente continuas, lo que debilita el conjunto por pérdida del comportamiento estructural.

Figura 2. Daño vivienda, zona urbana poblado de Coinco, registro 2012

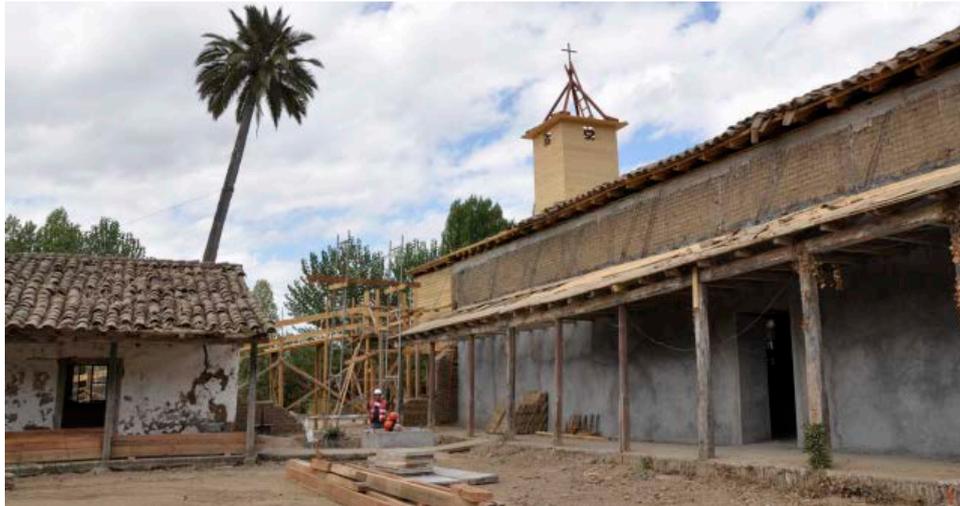
La construcción con tierra conlleva procesos de restauración constantes para mejorar las propiedades a través de nuevas aplicaciones y técnicas, un ejemplo de ello, es la restauración de la iglesia de San Pedro de Alcántara, anterior al sismo del 27F. La reparación a la cual fue sometida la iglesia, corresponde a la inclusión de mallas electrosoldadas en ambas caras del muro. Con esta técnica, se esperaba mejorar sus propiedades mecánicas y que colaboraran en la estabilización de la estructura. Sucedió el sismo, se comprobó el comportamiento favorable y su capacidad de estabilizar muros de adobe controlando sus desplazamientos a través de amarres continuos en forma de piel que envuelven ambas caras de los muros. Este sistema, pudo verificar su eficiencia, la estabilidad de su estructura y las condiciones de seguridad y habitabilidad. La fundación Jofré asesora y participa en la reparación de viviendas de adobe en la localidad con esta aplicación técnica.

Figura 3. Reparación iglesia San Pedro de Alcantara, fuente COTTA Chile

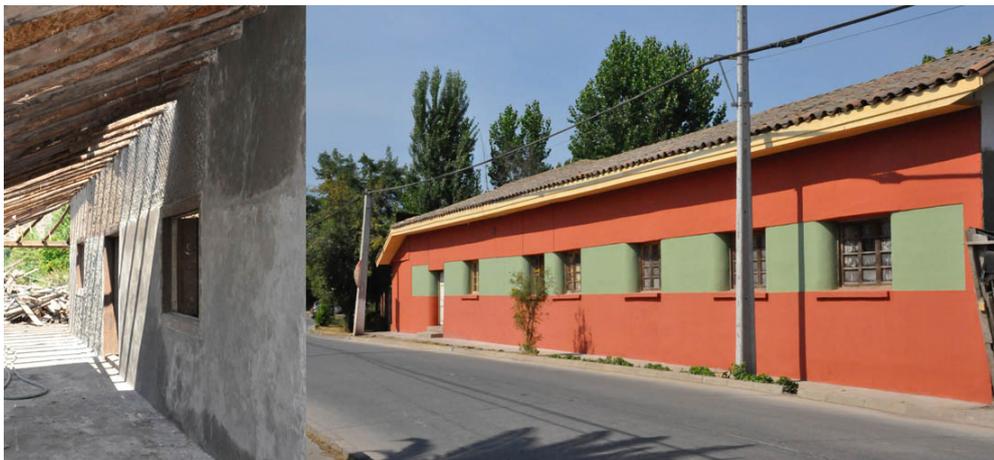
Para la reparación de las casas de la comuna de Coinco, el concepto fundamental es la restitución y el respeto al modelo gravitacional de la construcción con adobes, esto es una estrategia basada en el peso y en la geometría en planta de las edificaciones, con todos estos componentes reparados mediante la restitución del sistema original de construcción con adobe, trabado de muros, retejido de zonas dañadas dentro de los muros (restitución) y reparación de elementos constructivos complementarios como refuerzos llaves, cadenas y estructura de techumbre.

Figura 4. Reparación de viviendas, zona urbana poblado de Coinco, registro 2013

El sistema de estabilización se basa en que una vez realizada la reparación de los daños y reconstituyendo la geometría de los muros, se envuelven estos en mallas electrosoldadas conectadas, lo que genera el confinamiento de la tierra dentro de un exoesqueleto que colabora en la resistencia a la tracción: al control de roturas, desplazamientos, agrietamientos, todos los factores que contribuyen al colapso y en los casos más críticos caídas de las viviendas. Se deben remover los estucos existentes con el fin de evidenciar grietas, fisuras, intervenciones y daños en general en los muros. Los que subsanados mediante las técnicas tradicionales en tierra permiten el confinamiento en mallas estabilizantes en forma de piel. Estos elementos de apoyo externos conectan todos los elementos constitutivos de las viviendas cubiertas, dinteles, tijerales, cadenas, y estructuras de tabiquería y muros intermedios complementarios a los de adobe.

Las estrategias centrales consistieron entonces en el empleo de mallas electrosoldadas a modo de piel por ambos lados del muro conectadas por medio de conectores metálicos soldados en toda la altura del elemento y revocadas con tierra, y la restitución de los

elementos de techumbre ya sean piezas faltantes, tejas o amarras para conformar el elemento unificador de la vivienda.
