RESTAURACIÓN DEL TEATRO PEDRO DE LA BARRA, ANTOFAGASTA, CHILE

Patricio Morgado Uribe¹; Leonardo Seguel Briones²

Universidad del Bío Bío, Concepción, Chile ¹pmorgado@ubiobio.cl; ²lseguel@ubiobio.cl

Resumen

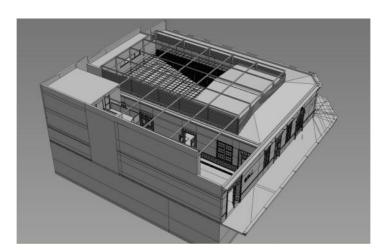
Figura 3. Se decide mostrar la fachada oculta por medio de un Foyer público del Teatro. Sala de Espectáculos en cuerpo central. Sombreadero para control solar

Con ese panorama de antecedentes y conclusiones derivadas, se inició la fase de proyecto. La propuesta arquitectónica se centra sobre tres aspectos de valor que parecieron fundamentales: Primero, abrir la fachada que cierra actualmente el patio para entregarlo al uso público, actuando como Foyer durante las funciones de teatro, como se ve en figura 3. Segundo, mostrar la fachada no visible a la comunidad, actualizando la función social que tuvo en su origen y que se había perdido. Dicha fachada, oculta hermosas ventanas verticales de proyección, de gran facturación en carpinterías de roble con herrajes. Tercero, para el control solar del edificio y considerando la alta radiación (latitud 23º38º39 S), se busca recoger un elemento propio de la cultura atacameña. Un sombreadero superior, compuesto por un entramado de cañas que pasa por encima de parte de las cubiertas y del foyer, buscando articular de ese modo, la zona rehabilitada con la obra nueva establecida por programa, con oficinas de dirección, reuniones, baños para el público, equipos y salas de ensayo. Estas últimas se localizan en un subterráneo que se abre bajo todo el patiofoyer, para dar cabida a dos salas de ensayo de 100 m² y 50 m² respectivamente, de altura 4,5 m útiles, que servirán tanto a la preparación de las obras teatrales, como a talleres de formación de la Escuela de Teatro de la U.A.

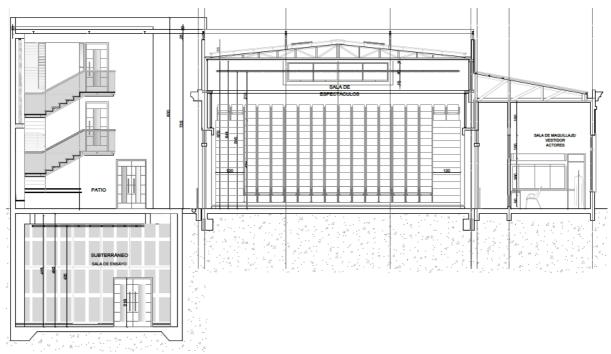
Figura 4. Corte transversal mostrando la intervención de conjunto y la estructura de sombreadero que cubre tanto la Sala de Espectáculos como el Foyer, actuando como elemento articulador de ambas

La rehabilitación considera como intervención mayor, la maximización de la Sala de Espectáculos, mediante la incorporación de una estructura metálica que se inserta dentro de la estructura original de muros de quincha del Teatro, sin tocarlos. Dicha estructura, aparte de configurar el espacio escénico, soportará todo lo nuevo, incluyendo paneles de tratamiento acústico, parrillas de iluminación escenográfica, estructuras de cubierta y una estructura superior que tiene la misión de sostener el sombreadero de cañas para control climático, cubriendo la sala de teatro y el foyer. Como se muestra en la figura 4, los dos

edificios que componen el proyecto en su totalidad, no se tocan entre sí, permitiendo que dicha distancia muestre lo más posible al edificio antiguo. El área nueva considera un subterráneo para las salas de ensayo y uso de la Escuela de Teatro. Dichas salas de ensayo deben tener gran altura e implementar parrillas con focos de iluminación de similar tecnología que las consideradas en la sala principal de espectáculos. Sobre el subterráneo (antiguo patio) se desarrolla el Foyer ya mencionado. Desde él se accede al edificio administrativo de tres pisos que aloja, en segundo y tercer, piso las direcciones del Teatro y de la Escuela respectivamente. En primer nivel, contiguo al Foyer se disponen los baños de público y otros servicios, más equipamiento técnico electrógeno y climatización. La sección que se aprecia a la derecha de la figura 4, muestra el área de actores cuya volumetría, perfil y alturas se conservan de acuerdo al edificio original, respetando la memoria existente de esa esquina.

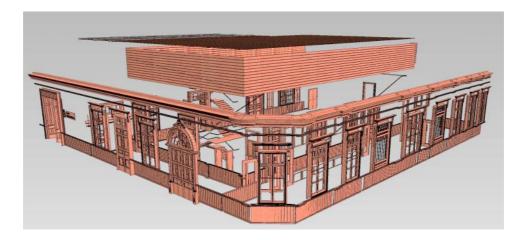
Figura 5. Muestra la totalidad de los elementos de madera a reemplazar por encontrarse afectadas por xilófagos, más los revestimientos de madera que dan altura a la Sala de Espectáculos.

Diferente es el panorama de los elementos no estructurales de los muros de madera, tales como puertas, ventanas, marcos, molduras, zócalos, cornisas, pilastras, etc., en general hechas de roble (figura 5). En su gran mayoría presentan existencia de termitas. Por tal razón se toma la decisión de reemplazar dichos elementos en su totalidad, a la vez que se incorporan nuevos elementos de madera en la fachada de la parte alta de la Sala de Espectáculos.

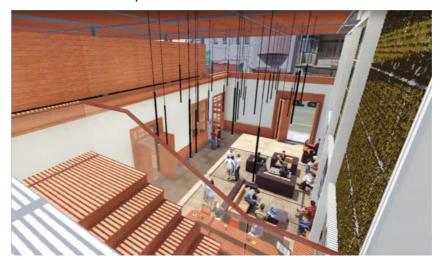
Figura 6. El foyer, parte central de la propuesta arquitectónica urbana abriéndose al uso de la comunidad

Finalmente, para la iluminación de los espacios interiores y exteriores (salvo la iluminación escénica), se considera tecnología led de bajo consumo energético de diseño contemporáneo, como se puede apreciar en la figura 6. Sobre el muro de deslinde que da cerramiento al patio-foyer, se ha propuesto la instalación de un muro verde con riego por goteo para dar frescor a dicho espacio.
