**MONITOREO DE MUROS DE TIERRA  
EN EL CRIATiC, TUCUMÁN, ARGENTINA  
RESULTADOS PARCIALES**

**Josefina Chaila\* - Stella Maris Latina - Carlos E. Alderete  
Lucía E. Arias - Rodolfo Rotondaro - Rafael F. Mellace**

Concejo Nacional de Investigaciones Científicas y Técnicas (CONICET)  
Centro Regional de Investigaciones de Arquitectura de Tierra Cruda (CRIATiC)  
Facultad de Arquitectura y Urbanismo – Universidad Nacional de Tucumán  
Av. Roca N° 1900 - Tucumán - Tel. 0381-4364093 - int. 7912/19  
[josefinachaila@gmail.com](mailto:josefinachaila@gmail.com)

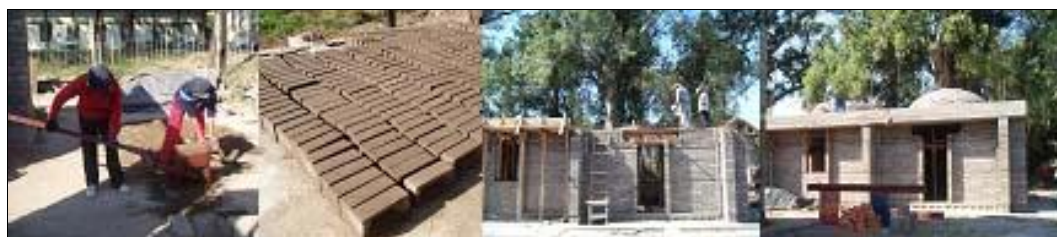
Fig.1 Producción del componente

Los módulos 1,3 y 4 se construyeron con bloques de suelo cemento compactados producidos en prensa CINVA-RAM para los BTC y prensa CINVA RAM modificada para los BaTc. (Fig. 1-Fig. 2)

Componente BTC

Construcción del elemento muro

Muro módulo 4 Oficina

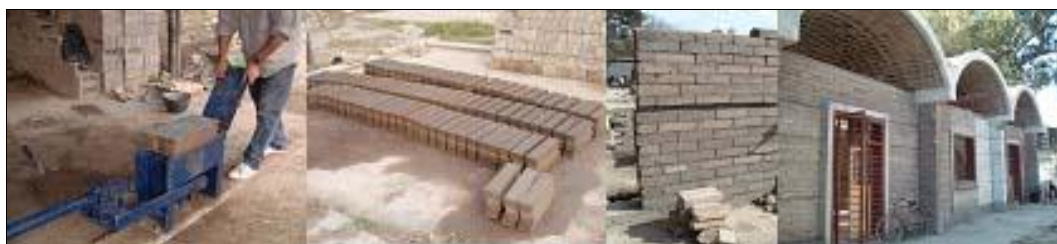
Fig.2 Producción del componente

Componente BaTc

Construcción del elemento muro

Muro módulo 3 Aula-Taller

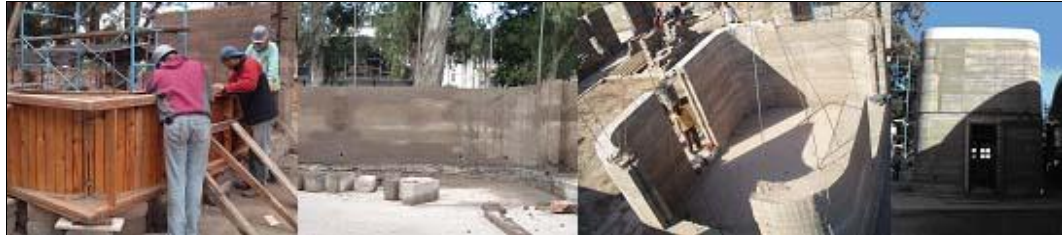
Fig3 Producción del componente

Se construyó con tapial de 0,30m de espesor sobre cimientos corridos de Hormigón.

Se disponen encadenados de HA horizontales superior e inferior vinculados verticalmente con hierros Ø8 cada 0,60m.

Se emplearon moldes y pizones de madera. (Fig.3)

Componente  
Hilada Tapial

Construcción del elemento  
muro

Muro módulo 2  
Núcleo húmedo

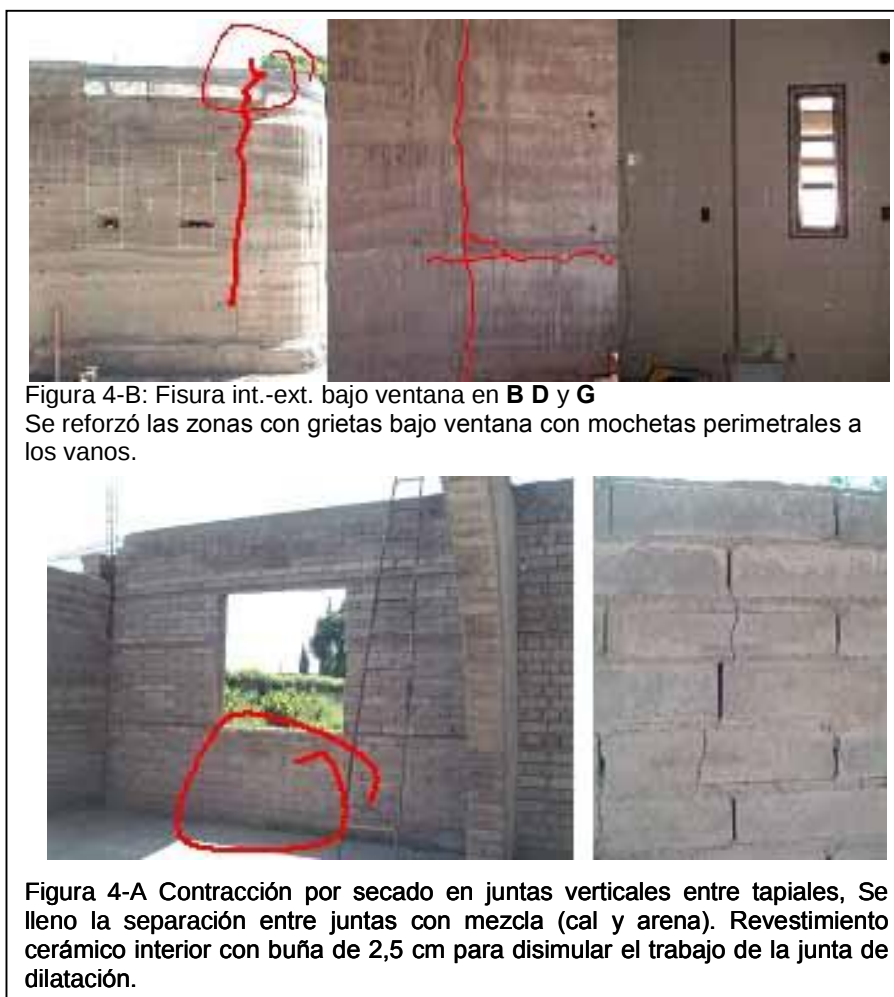
| Modulo | Mes de detección | Daño | Estado Actual |
|---|---|---|---|
| 2 | Noviembre 2005 | En todo el módulo se observó contracción por secado en juntas verticales entre tapiales, resaltando la junta vertical en muro <b>D</b> (Fig 4-A)<br>Desprendimiento de material por arrastre al desencofrar.<br>Problemas de ejecución por mano de obra no especializada: <b>B</b> -laterales de ventana fuera de plomo<br><b>C</b> -diferencias de apisonado entre tongadas en tapial superior, rebordes y desprendimiento de material. | Se lleno la separación entre juntas con mezcla (cal y arena). En la colocación de revestimiento cerámico interior se realizo una buña para disimular el trabajo de la junta de dilatación de 2,5cm (muro D). (Fig 4-A)<br>Los laterales de ventana, su antepecho y dintel se terminaron con una mocheta que corrige el desplome del tapial en muro B. Desprendimiento de material no presenta avances considerables. |
| 3 | Noviembre 2005 | <b>A</b> - fisuras y contracciones en juntas entre tapiales<br><b>B</b> - fisura int.-exterior bajo ventana. Se repite en <b>D</b> y <b>G</b> . (Fig. 4-B).<br><b>C</b> - ejecución fuera de plomo. Grieta horizontal en sector superior derecho interior. Contrafuerte exterior con hiladas fuera de nivel.<br><b>D</b> - Desprendimiento localizado de material superficial en bloques.<br><b>E</b> - tapial fuera de plomo.<br><b>E-F</b> Contrafuerte de esquina fuera de plomo<br><b>G</b> - presencia de fisuras horizontales y verticales en bloques. | Vanos rodeados de mochetas, reforzando las zonas con grietas bajo ventana (Fig. 4-B). Desprendimiento de material sin avances.<br>Tomado de juntas y tratamiento superficial que detuvo el avance de fisuras<br>Corrección de plomo de contrafuertes mediante zócalos perimetrales. |
