## IDENTIFICACIÓN DE LAS PATOLOGÍAS PRESENTES EN LOS REVESTIMIENTOS EXTERIORES DE EDIFICACIONES TRADICIONALES DE TIERRA

**Delia Y. Bottaro Steiner**

Se realizó la prueba piloto sobre un poblado denominado: Mesa de los Indios, en el Estado Mérida, Venezuela.

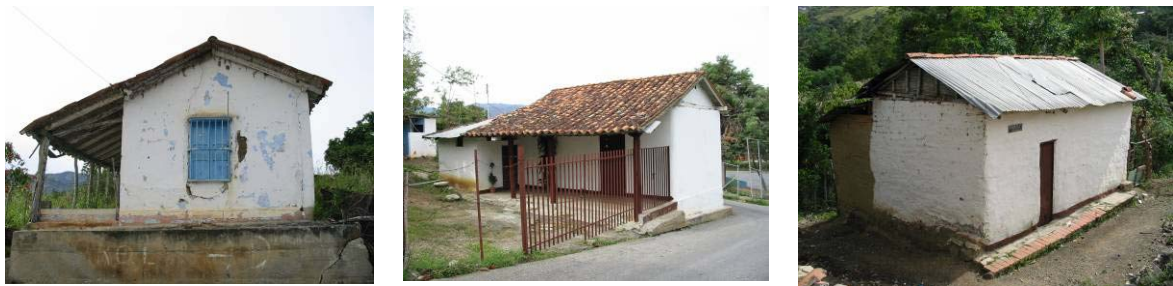
La población de la presente investigación está conformada por la totalidad de las edificaciones con sistemas constructivos tradicionales (73) determinadas por Bottaro (2007): subdividida en tres grupos: 16,43 % de adobe (12), 23,28 % bahareque (17) y 60,27 % de tapia (44), que consisten en algunas edificaciones aisladas y otras que conforman la trama urbana (figura 1).

**Figura 1** – Edificaciones tradicionales de Mesa de los Indios: tapia, adobe y bahareque

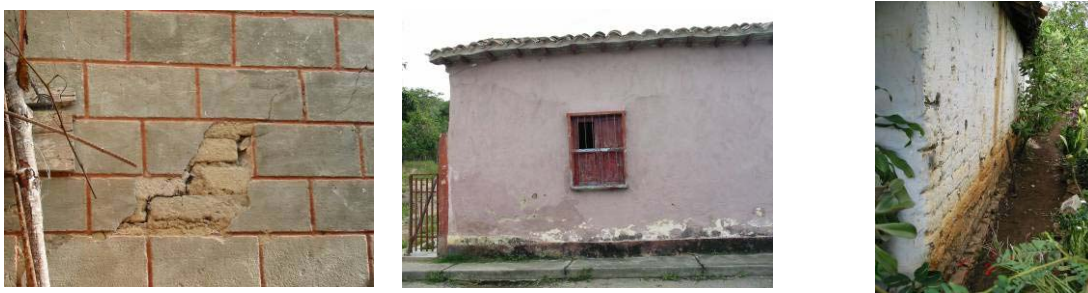
Entre las lesiones por defecto de superficie como se muestra en la figura 3, las que se presentan con mayor incidencia son: la suciedad, el biodeterioro, los rayones y la humedad parcial en la fachada (figura 4). Siendo menos frecuente la eflorescencia, la humedad generalizada y los graffiti. No se evidencia en ninguno de los individuos presencia de grasa en el revestimiento.

**Figura 4** – Desprendimiento, eflorescencias y humedad localizada

La mayoría de las fachadas presentan algún tipo de lesión relacionada ya sea a defectos de superficie o del material, desprendimiento, grietas, fisuras o microfisuras, si además se toma en cuenta la incidencia de estas lesiones en la necesidad de intervención de la fachada a corto, mediano o largo plazo, se puede concluir que un gran porcentaje de las fachadas se encuentra en buen estado. Existe además una serie de edificaciones con humedad localizada en la base del paramento, biodeterioro como se muestra en la figura 4 pero que requieren reparaciones puntuales y medidas de diseño no emergentes.

Los revestimientos que presentan desprendimiento parcial o total, se debe en su mayoría por la presencia de cemento como material constitutivo del mortero, lo que hace que pierda adherencia con el tiempo, debido a su rigidez, proceso de evaporación del agua e incompatibilidad con el paramento de sistemas constructivos de tierra.

- En la mayoría de las lesiones observadas, se puede determinar que algunas de ellas aparecen por falta de mantenimiento, por deterioro de la cubiertas, las aceras perimetrales o las canales de agua de lluvia si existe, así como por la falta de detalles constructivos que protejan el revestimiento de las inclemencias del tiempo

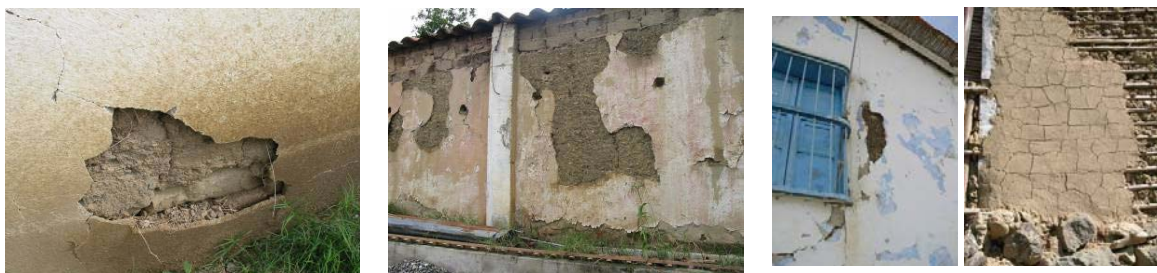
Por consiguiente, se puede deducir que en la población de la Mesa de los Indios, existe un estado integral de conservación de las edificaciones con sistemas constructivos de tierra. Sin embargo, es necesario efectuarle a las fachadas: una limpieza ligera, reparaciones puntuales y superficiales. Y algunas unidades requieren de una reparación mayor, demandando incluso la sustitución del revestimiento en el caso específico de la disgregación presentada en dos fachadas de tapia y 2 de bahareque (figura 6).

**Figura 6** – Casos de lesiones graves, con desprendimiento generalizado del revestimiento, fisuras y disgregación del material

- Con la recuperación de los revestimientos tradicionales y frente al problema de la conservación de una fachada, se podrá optar posiblemente a la solución adecuada, ya que el conocer los materiales que componen los morteros permitirá determinar las causas de deterioro que presentan y los materiales adecuados para realizar nuevos morteros.
- En la población de la Mesa de los Indios, esta presente la tradición de construir con tierra, con mano de obra disponible (hombres con edades comprendidas entre 50 y 80 años), y una visión de preservar estas edificaciones para su uso en la vida cotidiana, por lo que es importante realizar algunos cursos de transferencia de estos conocimientos a las nuevas generaciones, así como para el mejoramiento de algunos aspectos de la técnica, sobre todo referidos al diseño de detalles constructivos.
