## EL ADINTELADO EN LOS MUROS DE LA VIVIENDA DE TIERRA EN EL NOROESTE ARGENTINO. PATOLOGÍAS Y PROPUESTAS RESOLUTIVAS

Josefina del Huerto Charla<sup>1</sup>, Rodolfo Rotondaro<sup>2</sup>

**Palabras clave:** dinteles, vivienda de tierra, Noroeste argentino

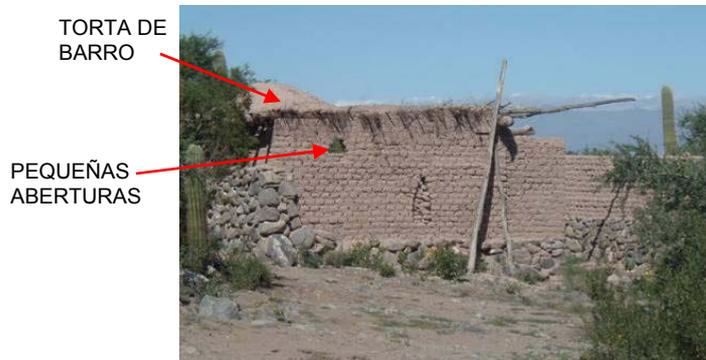
**Figura 2** – Construcción tradicional de muros de adobes de gran espesor y pequeñas aberturas

Los muros de gran espesor y las escasas y reducidas aberturas de las viviendas tradicionales construidas con tierra permitían el aprovechamiento de las propiedades térmicas del material y de la capacidad portante del muro mismo (figura 2).

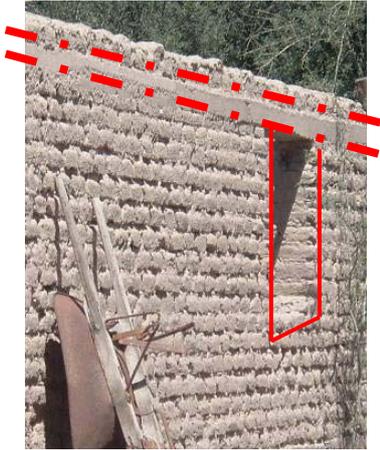
**Figura 3** - Estructura sismorresistente de hormigón armado cumple la función de dintel

Con la incorporación del hormigón armado, como estructura portante y sismorresistente las aberturas aumentan sus dimensiones. Pero el mayor número de casos presenta una mala ejecución o mal empleo del hormigón por parte de los pobladores que, como autoconstructores lo incorporan sin tener los apropiados conocimientos (figura 3).

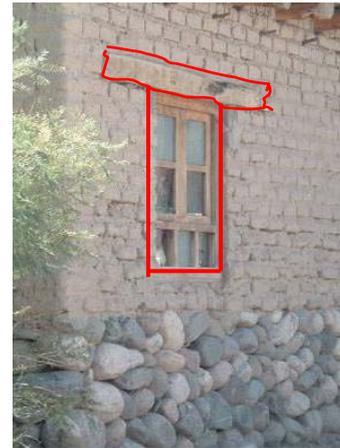
**Figura 4** - Dintel de madera (doble sección que abarca el espesor del muro)

La ejecución de los dinteles se continuó haciendo de madera en el mayor número de casos (figura 4).

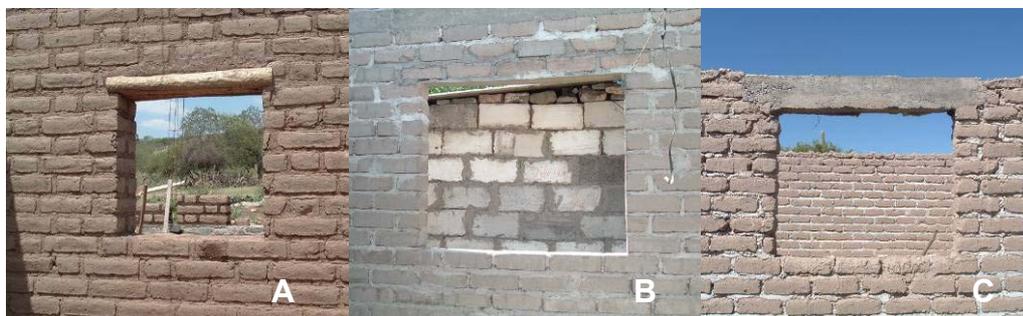
**Figura 5** - Distintos casos registrados: A- muro adobón-dintel triple rollizo; B- muro BSC-dintel de junta reforzada 2Φ8; C- muro adobe-dintel de hormigón armado

Se observaron y registraron distintos tipos de resolución de dinteles en muros de adobe con diferentes agregados, en muros de bloques de suelo cemento (figuras 5 y 6) y en menor grado de tapial, en el caso de la quincha, los vanos coinciden con el entramado de la estructura primaria.

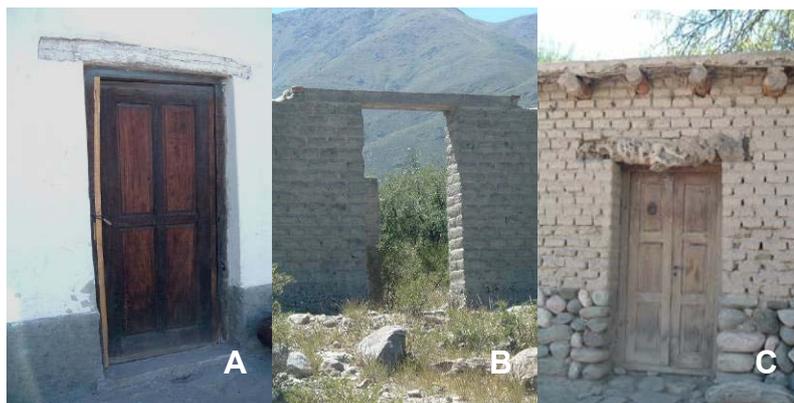
**Figura 6** – Distintos casos registrados: A- muro adobe-dintel madera (sección rect. doble); B- muro adobe con ceniza-dintel hormigón armado; C- muro adobe-dintel madera (rollizo tallado)
