AVALIAÇÃO PÓS-OCUPAÇÃO DE CONSTRUÇÕES DE BLOCOS DE TERRA COMPRIMIDA TIPO MATTONE

Palavras-chave: avaliação pós-ocupação, bloco de terra comprimida, bloco Mattone

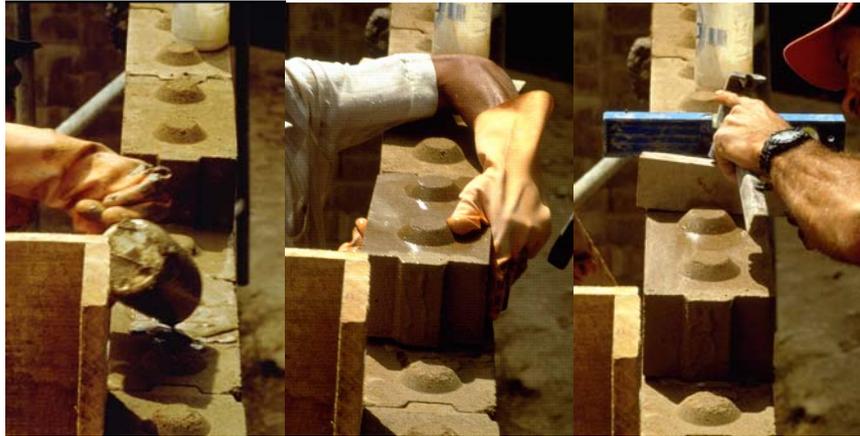
Figura 1 – Blocos Mattone e execução de alvenaria

No Politecnico di Torino, o Prof. Roberto Mattone adaptou uma prensa manual de forma a dar uma interessante forma aos blocos, com um sistema de encaixes que permite uma conexão entre eles, dando grande rigidez às alvenarias. Na execução das paredes, utiliza-se uma argamassa fluida, feita com a própria terra peneirada e um pouco de estabilizante, resultando em uma espessura de junta da ordem de 3 mm a 5 mm. Na figura 1 vê-se o bloco e seu assentamento.

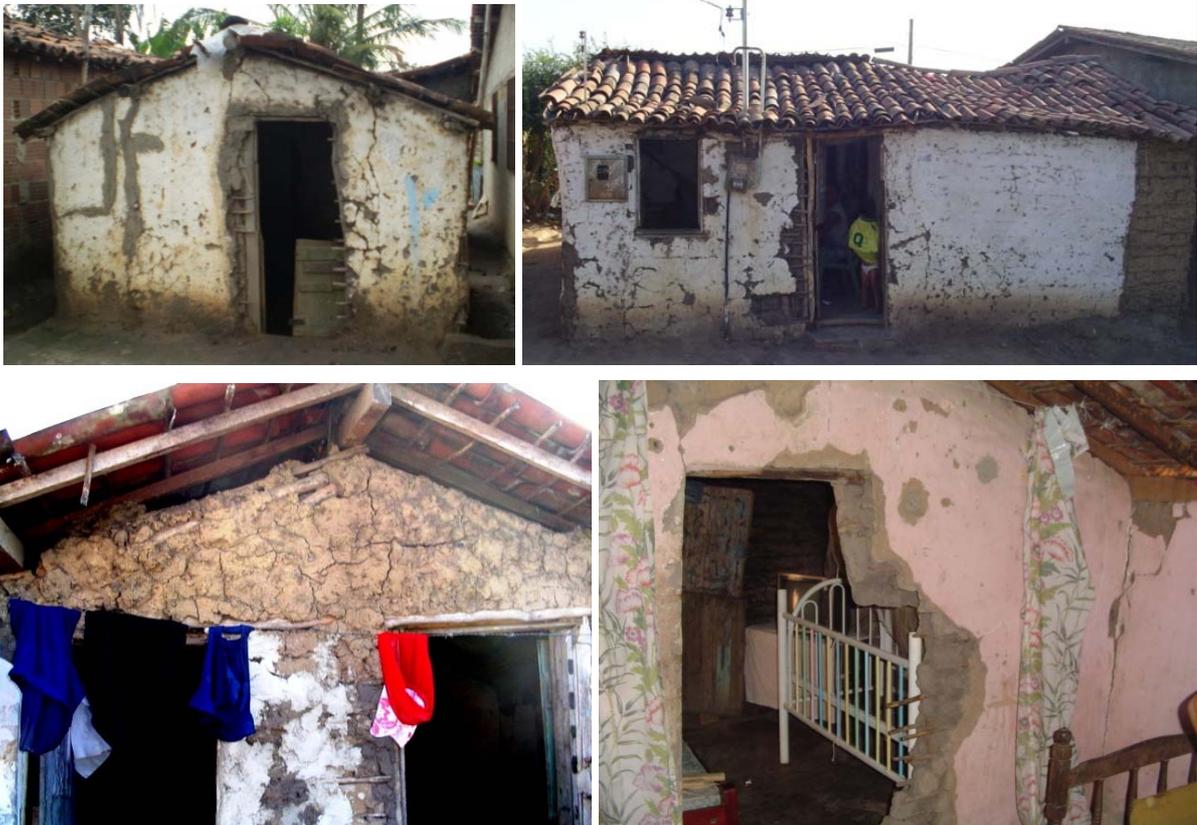
Nos anos noventa, através da Igreja Católica, foi viabilizada a construção de um Centro Comunitário em uma favela chamada Cuba de Baixo, no município de Sapé, PB. Tratava-se de uma comunidade paupérrima, que na época não dispunha sequer de água encanada e a quase totalidade das casas era de terra, no sistema conhecido localmente como taipa (entramado de galhos e pedaços de madeira preenchidos com terra), sem o mínimo de tecnologia. Na figura 2 pode-se ver o aspecto das casas típicas encontradas no local.

Figura 2 – Casas típicas da Favela Cuba de Baixo, nos anos noventa

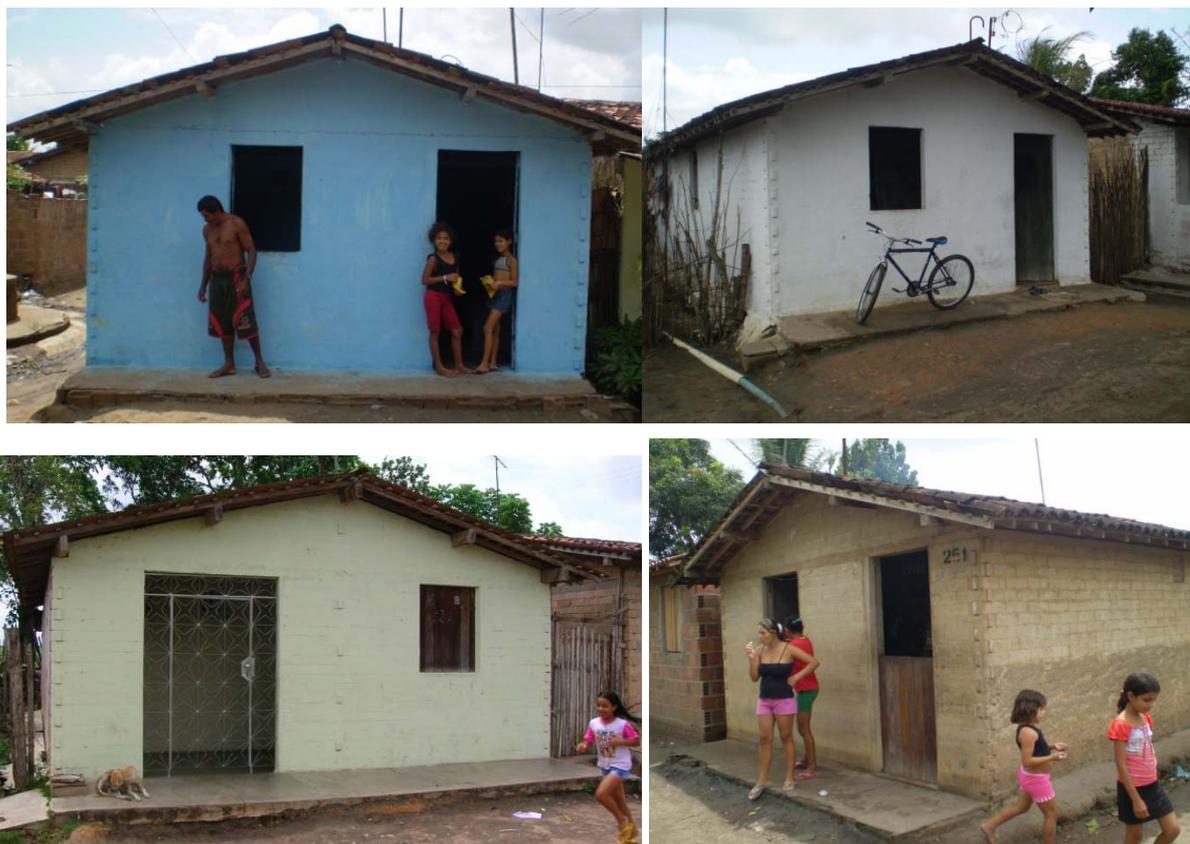
Não foi fácil convencer à população local da possibilidade de executar com a terra construções de qualidade. Mas, após uma formação sobre a fabricação dos tijolos, outra sobre o método construtivo e, ao se ver materializada a primeira obra (figura 3), os blocos Mattone passaram a ser aceitos e despertaram o interesse de muitos moradores da favela de substituir suas precárias construções por outras com os tijolos prensados de terra crua. Foi, então, empreendido pela Universidade Federal da Paraíba, com apoio do Banco do Nordeste e Programa FINEP-Habitare, um projeto de extensão universitária, visando melhorar as condições de habitação na favela. Mais de trinta casas de terra foram então construídas, ao longo de alguns anos, empregando-se mão de obra local. Na figura 3, pode-se observar casas típicas construídas com os blocos Mattone.

Figura 3 – Casas típicas feitas com os blocos de terra comprimida, na Favela Cuba de Baixo

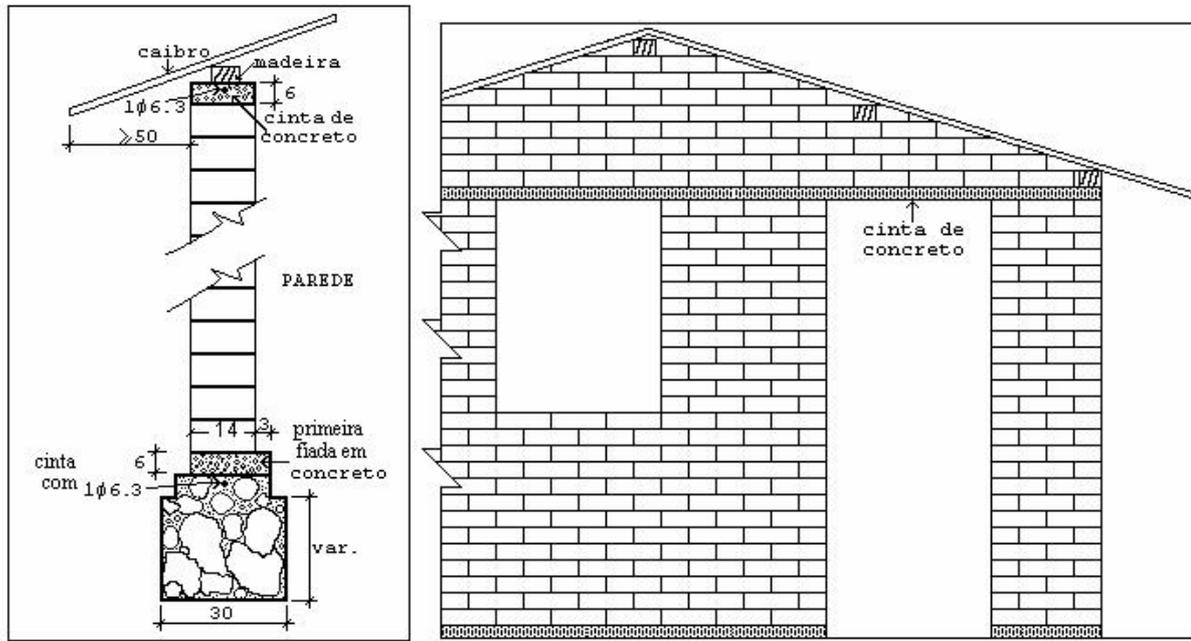
Figura 4 – Esquema do sistema construtivo (Barbosa, 1996)

O método construtivo de casas populares pode ser resumido na figura 4. Note-se que a primeira fiada é feita em concreto, de forma a proteger a base da parede, quando se lava ou se varre a casa, além de cortar o fluxo de água que possa subir por capilaridade. Sobre essa cinta de concreto, o assentamento dos tijolos é feito com argamassa de cimento e areia. Nas demais fiadas, como já citado, a argamassa feita pela própria terra peneirada com aproximadamente 5% de cal e 5% de cimento em massa. Essa argamassa deve ser aplicada bem fluida, e funciona como uma cola, unindo bem os blocos. Isto faz com que a espessura de junta seja da ordem de 3 mm a 5 mm. A argamassa fluida pode escorrer nos tijolos e é importante a limpeza da parede enquanto se a está construindo, caso se deseje deixar a alvenaria aparente. No topo de todas as paredes, mesmo internas, corre uma cinta de concreto armado. Sobre os vãos de portas e janelas, é conveniente reforçar os ferros da cinta.

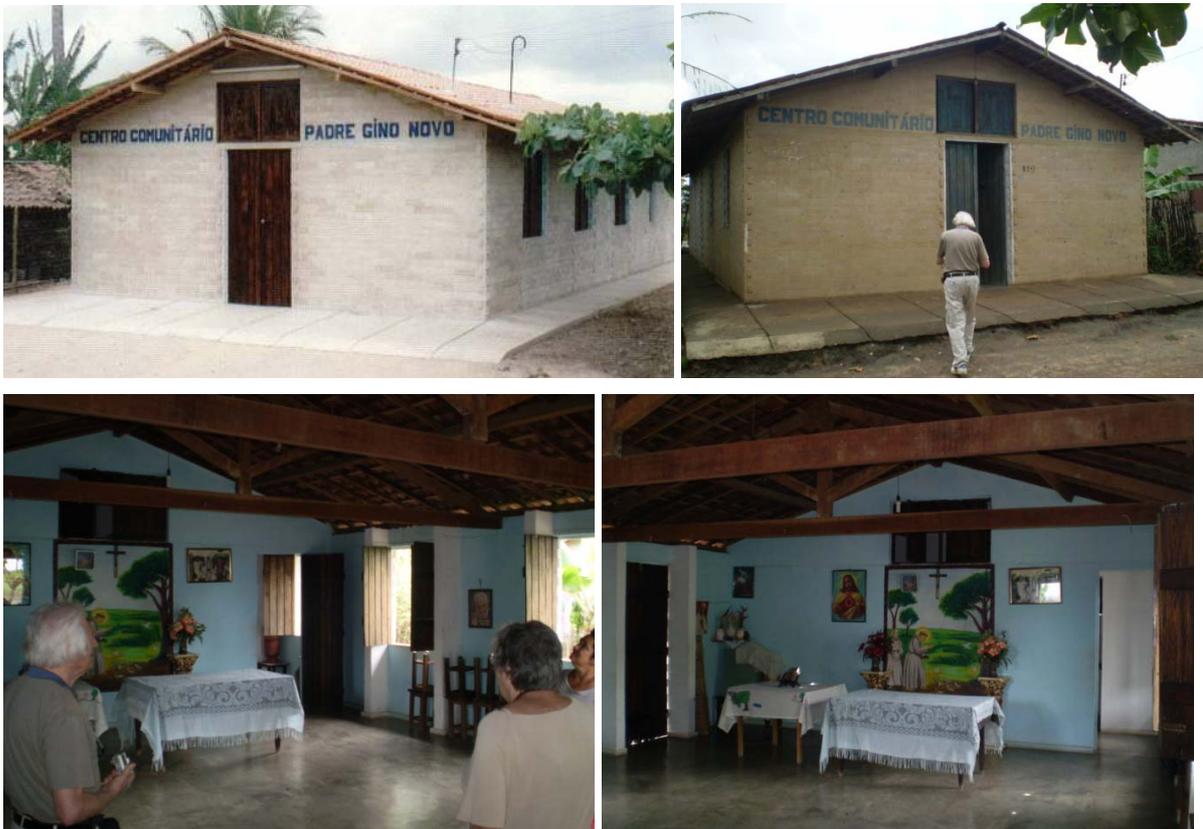
Figura 5 – Vista externa do Centro Comunitário recém construído e doze anos depois (em cima) e aspecto interno atual (em baixo)

O primeiro prédio executado, o Centro Comunitário, encontra-se em muito bom estado. Na Figura 5 têm-se fotografias feitas na época da construção e 12 anos após. Na parte inferior, vê-se o aspecto interno atual.

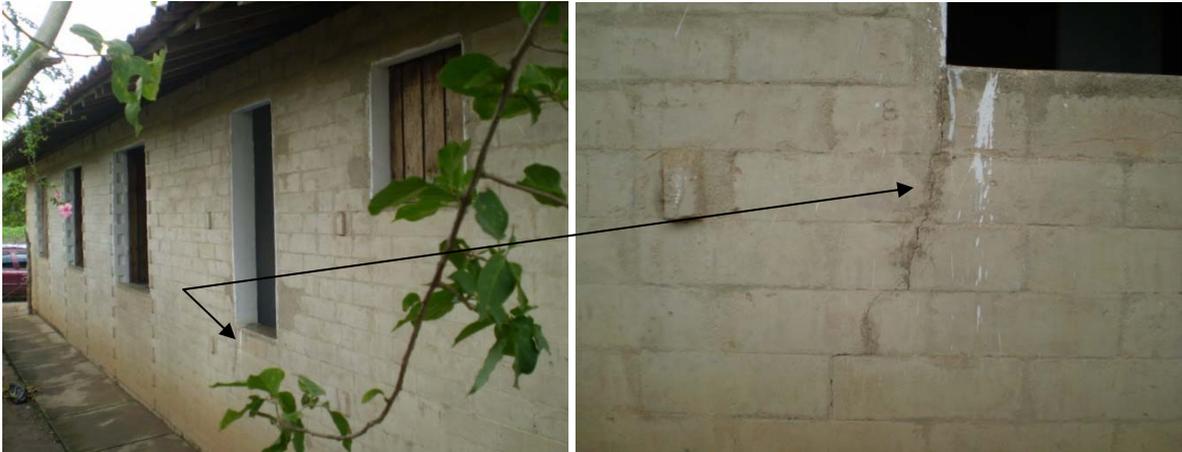
Nessa construção, as únicas patologias encontradas foram fissuras no canto inferior de algumas janelas, como se vê na figura 6.

Figura 6 – Fissura em canto de janela encontrada no Centro Comunitário

Apenas uma dessas fissuras tem uma abertura bem visível. Pequenas acomodações de terreno são responsáveis por isto. Convém lembrar que no trecho onde ela surgiu, antes existia uma fossa que foi aterrada. Isto ocorreu em outros terrenos onde foram construídas casas. O aterramento da fossa não foi bem feito. A execução de uma contra verga minimizaria o problema.

Apesar disso, a avaliação feita no local, mostra que alguns aperfeiçoamentos podem ser feitos: alargamento das fundações para reduzir as possibilidades de recalques, um maior reforço da cinta de amarração sobre vãos de porta e janelas, construção de contra-vergas quando a janela tiver mais de dois e meios tijolos de largura (cerca 70 cm), utilizar um coxim de concreto para apoio das peças principais de madeira.

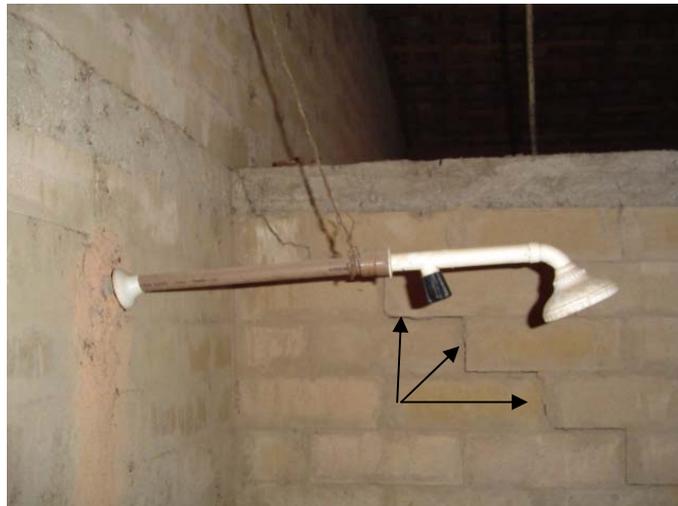
Em duas casas uma patologia encontrada foi fissura acompanhando os tijolos, como se vê na figura 7. Trata-se de área de banheiro, cujas instalações hidráulicas foram feitas posteriormente à construção. O piso do local estava completamente fraturado, permitindo infiltrações em larga escala. Isto fez com que a água, procurando caminhos para sair, levasse consigo partículas de solo da base da parede, provocando acomodação das fundações e fissuras nas paredes.

Figura 7 – Fissura na junta da alvenaria em um banheiro

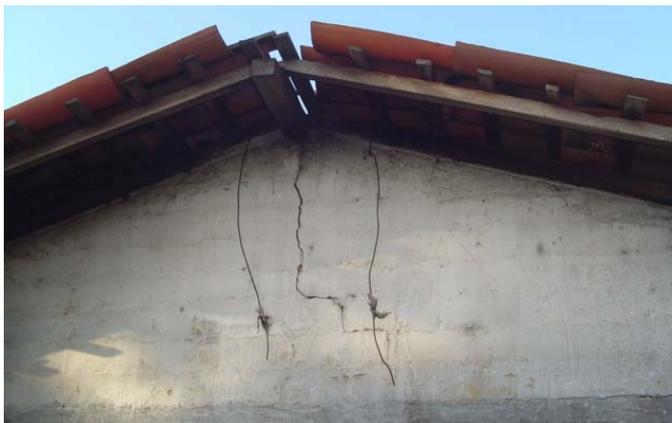
Na figura 8 vê-se uma fissura vertical, causada pelo fato de a linha de madeira estar apoiada diretamente no tijolo. Ali deveria ter sido feito um berço de concreto para receber a peça. A linha, posta diretamente no tijolo às vezes não fica uniformemente apoiada forçando o bloco de terra. Apesar de o correto ser o apoio em uma peça de concreto sobre o tijolo, como se deve fazer também em alvenaria de blocos cerâmicos, esse fenômeno só aconteceu apenas pontualmente. A grande maioria das casas não apresentou esse problema. Note-se ainda o

a falta de cuidado dos moradores, incapazes de recolocar no local as telhas que se afastaram tanto pela ação do vento quanto pelo gatos que transitam nos telhados.

Figura 8 – Fissura causada pelo apoio direto da peça estrutural de madeira sobre o tijolo

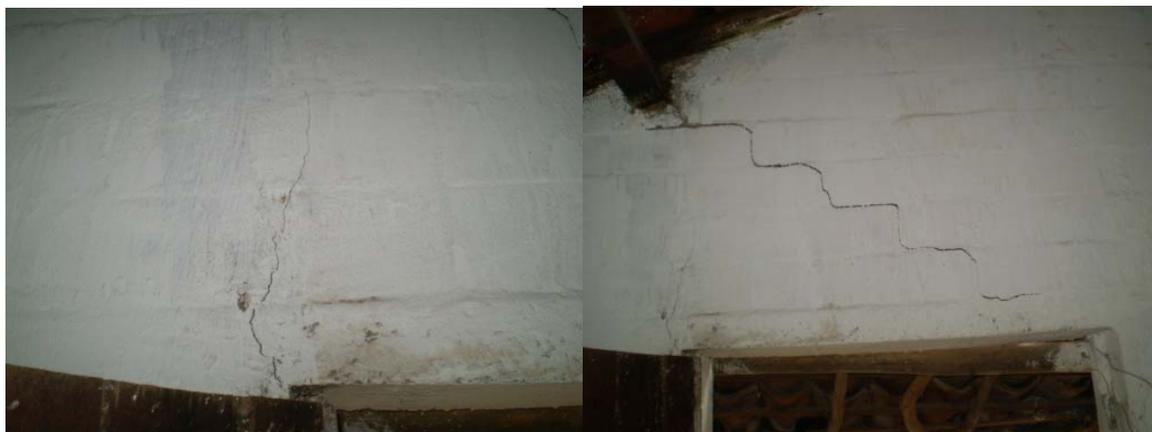
Na figura 9, agora vêm-se fissuras provocadas pela flexibilidade da cinta de amarração sobre vãos de porta. Ali faltou o reforço localizado da peça de concreto armado que “amarra” toda a construção. A verga se deformou excessivamente causando o problema.

Figura 9 – Fissuras provocadas pela pouca rigidez da cinta sobre vãos de portas

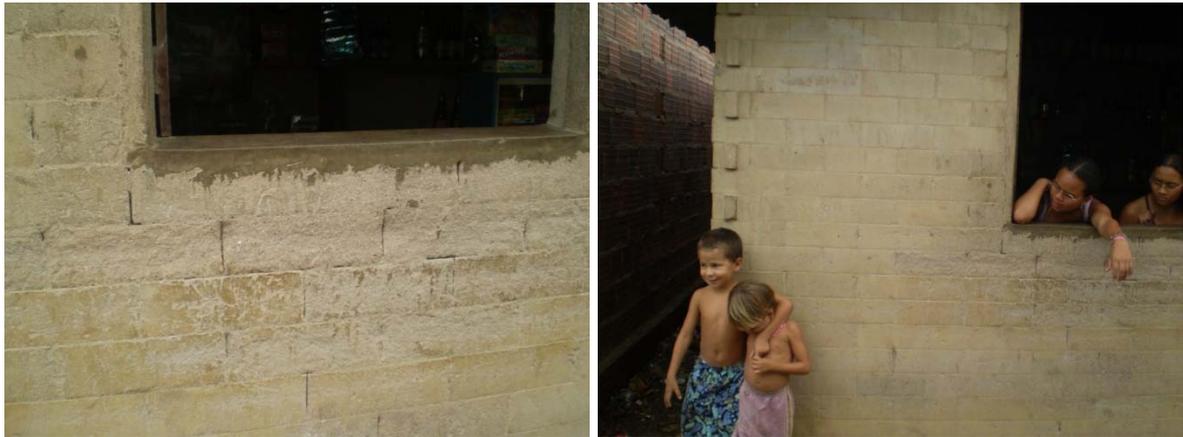
Outro problema de utilização que se verificou foi o desgaste abrasivo em alguns locais, como se pode ver na figura 10. Ocorre que são pontos onde o pessoal da costuma apoiar as bicicletas. Uma solução para isto seria colocar nesses pontos, previamente determinados, blocos com maior teor de estabilizante.

Figura 10 – Locais com desgaste abrasivo dos tijolos

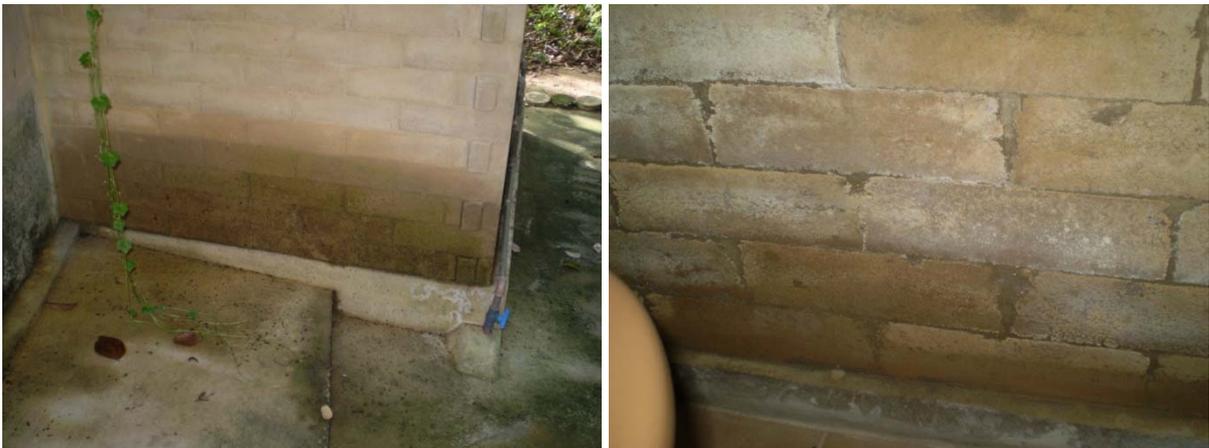
Na figura 11 tem-se agora excesso de umidade nas paredes. Isto por conta de respingos de água das chuvas no período do inverno. A água, molhando externamente a parede, atravessa-a e evapora no lado interno. Nesse caminho, lixivia o hidróxido de cálcio, fruto da hidratação dos silicatos do cimento, depositando-o na superfície da parede, provocando as manchas esbranquiçadas no lado interno.

Figura 11 – Paredes com excessivo contato com água de respingos de chuva e com manchas de lixiviação na parte interna

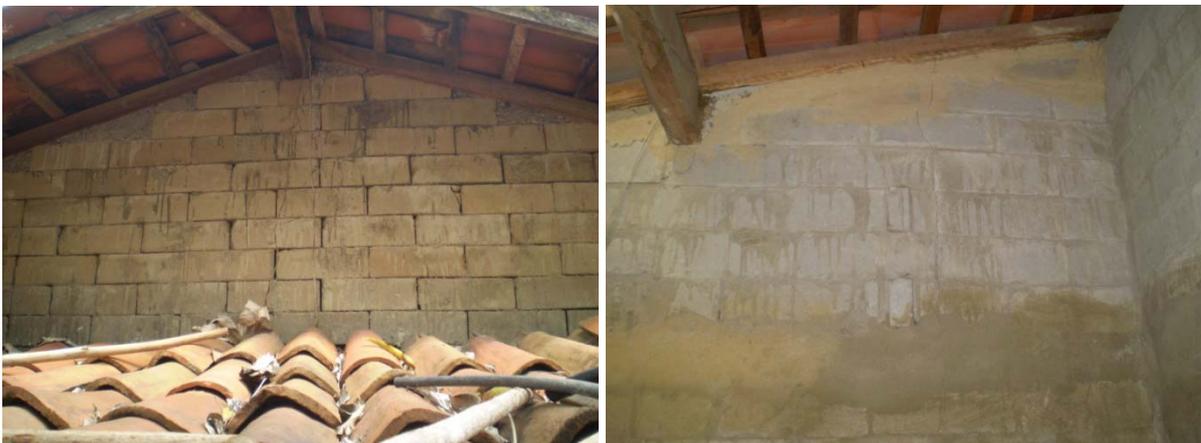
Outros defeitos foram encontrados, embora não são patologias, mas problemas da própria construção e uso. Na figura 12 vê-se o exemplo da falta de cuidado durante a execução: à esquerda nem os orifícios entre os blocos foram preenchidos para melhorar o aspecto. Em ambas as fotos da figura 12 percebe-se que não houve cuidado com a argamassa que escorria e deveria ser limpa.

Figura 12 – Falta de limpeza da alvenaria quando da execução

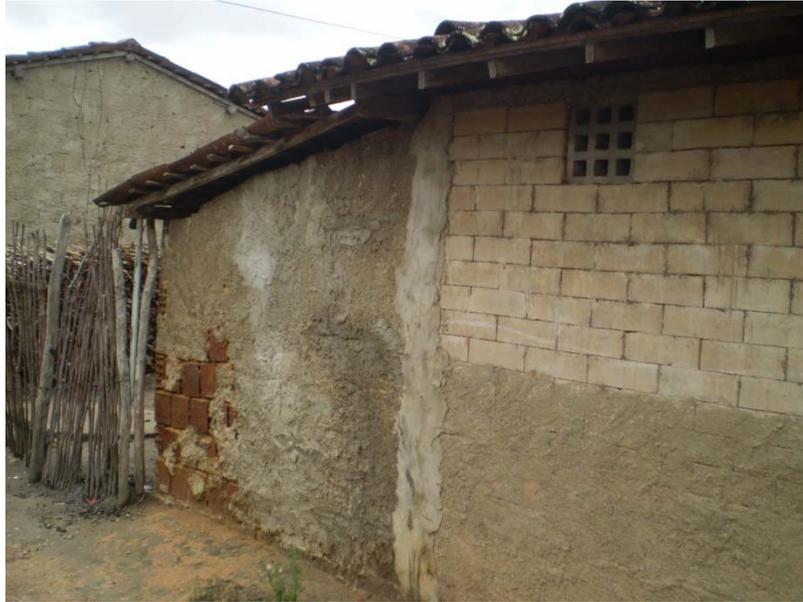
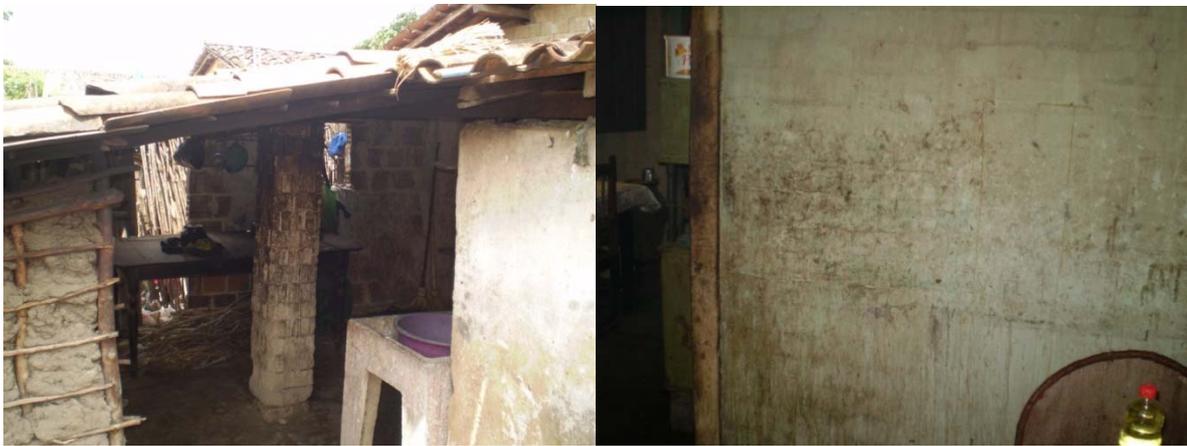
Na figura 13, tem-se o caso de acréscimos feitos nas construções, inclusive utilizando-se tijolos cerâmicos, sem nenhum critério, impedindo que as novas construções de terra transformassem realmente a face da favela. À direita, tem-se o exemplo de paredes completamente sujas, com um aspecto estético muito feio, fruto da absoluta falta de higiene dos moradores.

Figura 13 – Acréscimos feitos em algumas casas, prejudicando o aspecto estético e a habitabilidade, e parede suja por falta de higiene

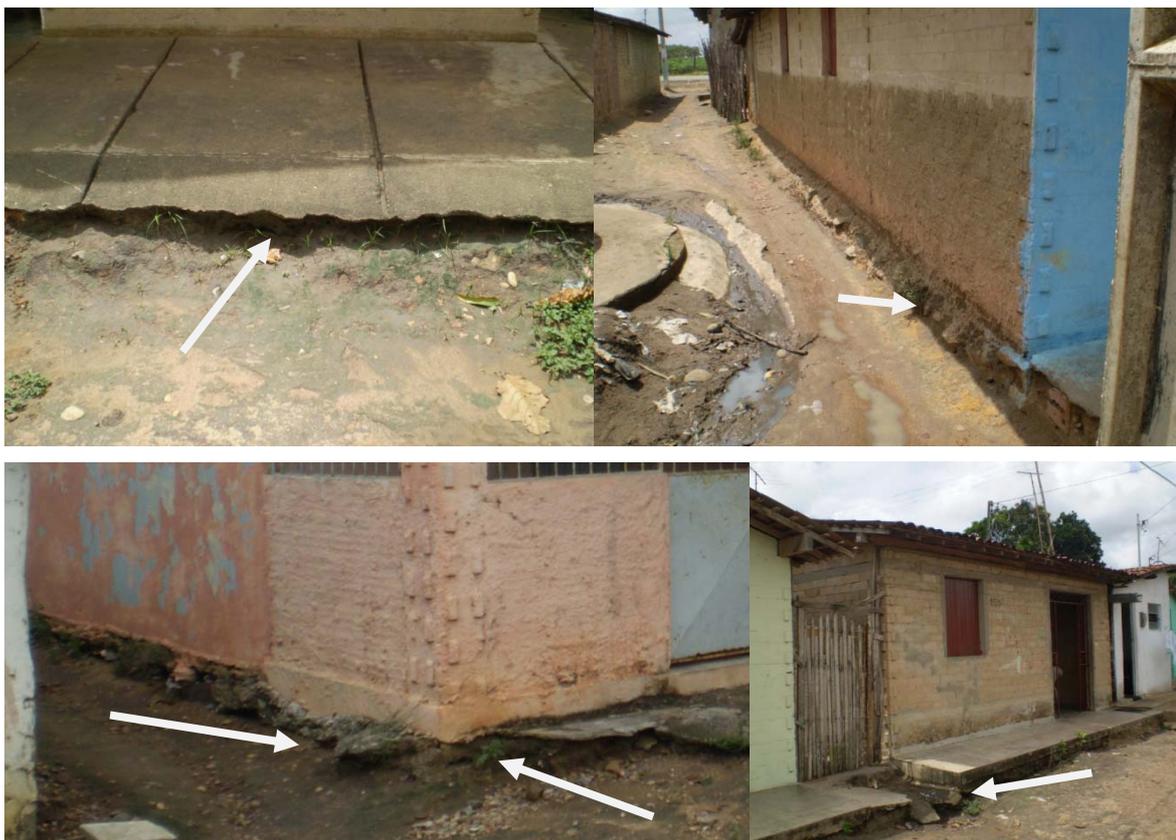
A questão da educação dos moradores é muito importante. Algumas casas que apresentam fissuras nas alvenarias, embora de pequena abertura, não tiveram a mínima conservação. Como o terreno local é inclinado, sem saneamento, sem pavimentação, as águas de chuva vão carreando partículas de solo, tirando apoio de calçadas e mesmo de fundações. A figura 14 ilustra este fato. Assim, as casas mais prejudicadas são justamente aquelas em que os habitantes não têm a preocupação com a manutenção, não cuidam de evitar contato de água contínuo nas paredes, não cuidam da limpeza, etc. Na Figura 15 vê-se um caso em que os moradores de casas vizinhas tiveram a preocupação de impermeabilizar o trecho entre as paredes, direcionando as águas, de forma que a infiltração e seu efeito deletério sobre as fundações fica minimizado. Ainda na mesma figura, tem-se o caso de um outro morador que deixa a água acumular na base das paredes, sem se preocupar em fazer uma pequena calçada protetora.

Figura 14 – Calçadas e fundações sendo descalçadas pela erosão do solo e falta de cuidado dos moradores

descalçamento das paredes e das fundações. É visível que as fundações em pedras, inicialmente enterradas, hoje já estão com a parte superior aparente.

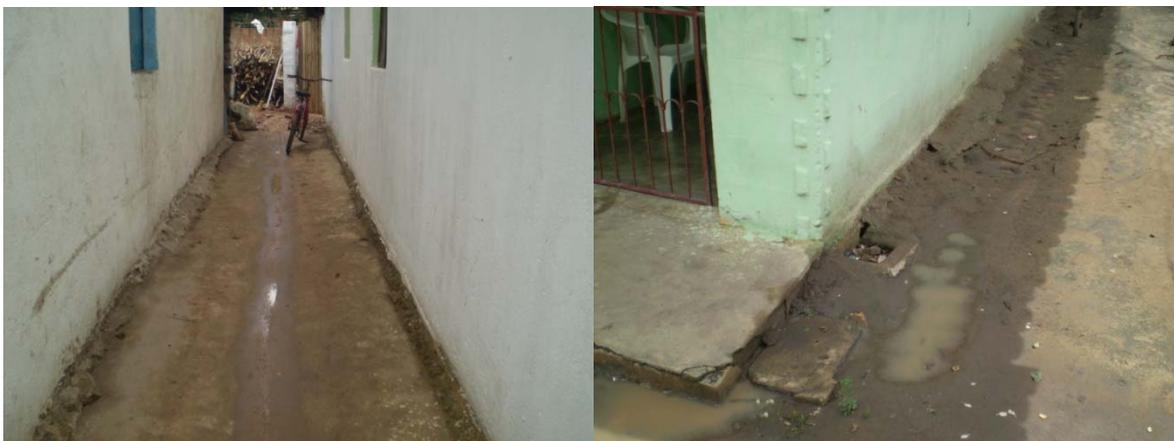
Figura 15 – Trecho com a base das paredes bem protegida por argamassa direcionando as águas (esquerda) e trecho permitindo infiltração de água na base da alvenaria
