CONDICIONANTES PARA LA PUESTA EN VALOR DE LAS CASAS EN ACANTILADO DE LA SIERRA DE CHIHUAHUA, MÉXICO

Eduardo Gamboa Carrera¹, Luis Fernando Guerrero Baca²

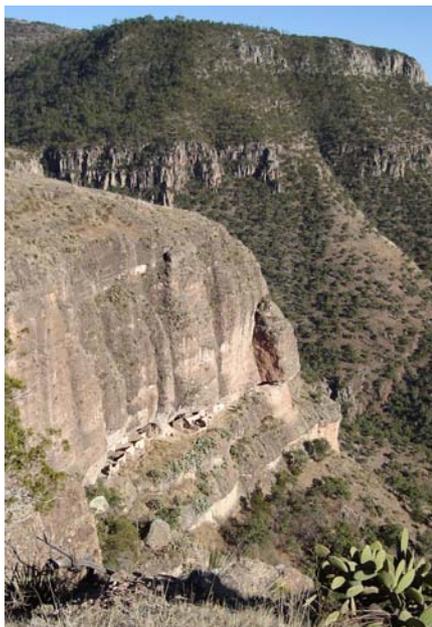
Figura 2 – Dificultad de acceso a la cueva del Mirador, Huápoca

Sin embargo, el diseño de acciones de intervención en estos sitios presenta condiciones muy especiales derivadas, por una parte, de los materiales y sistemas constructivos de los conjuntos, y por otra, de su localización y dificultad de acceso. Paradójicamente, los dos factores que constituyen los principales valores de estos sitios, y que en gran medida han permitido su conservación hasta nuestros días, se convierten en retos a considerar al momento de trazar propuestas de restauración y de prever su posible apertura para la visita pública (figura 2).

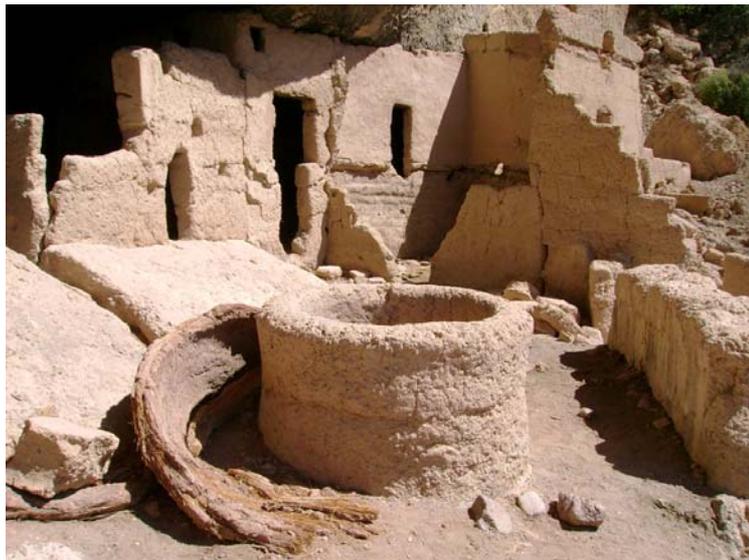
Figura 3 – Evidencia del sistema constructivo de los muros en Sírupa

En la mayoría de los sitios se emplearon técnicas constructivas mixtas de tierra, en las que predomina el manejo de muros de “barro colado o barro moldeado”, o sea, una especie de tapial pero realizado mediante el llenado de cimbras con lodo que, por su consistencia fluida, adoptaba la forma del molde. Normalmente el barro incluía una proporción importante de piedras y grava cuya dimensión granulométrica descendía conforme se elevaban las estructuras. De este modo aparecen piedras de varios centímetros en las partes bajas de las paredes y finas gravas en las zonas altas (figura 3).

“El proceso de levantar los muros se realiza por secciones de grandes dimensiones, mediante sucesivas operaciones de relleno y apisonado, desplazándose el encofrado una vez que la mezcla se encuentra seca. El proceso implica ir colocando la cimbra encima de cada bloque seccional ya seco para realizar los vaciados sucesivos hasta alcanzar la altura requerida. En los sitios serranos es fácilmente reconocible el empleo de esta técnica, ya que debido al intemperismo, es posible observar las huellas de unión entre cada sección de los muros que se manifiestan como prolongadas grietas horizontales y verticales que delimitan las secciones” (Schneider, 2001: 166)

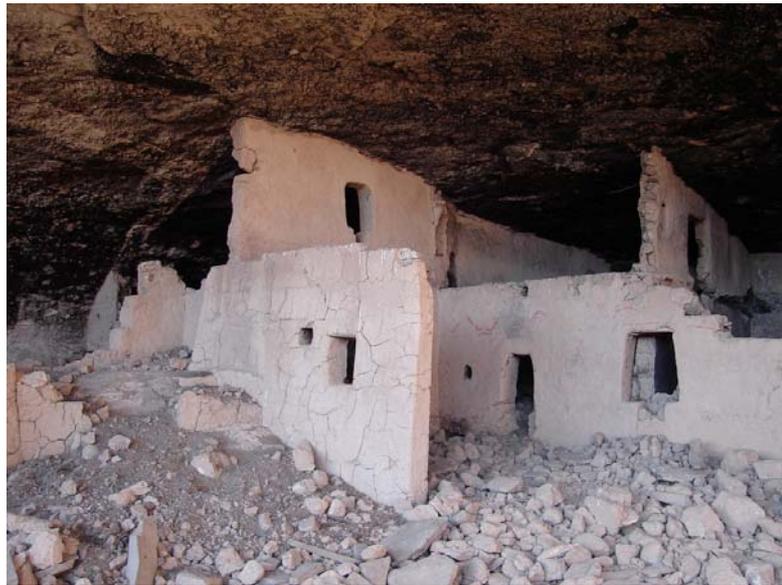
Figura 4 – La coincidencia de la puerta y el muro del lado derecho de la imagen, demuestra que éste fue colocado con posterioridad para subdividir el espacio interior. Cuevas de El Embudo

Otro problema causado por el hombre tuvo que ver con la alteración de las construcciones originales en diferentes momentos de su historia. Debido a la limitación de espacio de los abrigos rocosos en que se localizan las casas en acantilado, sus usuarios originales y las generaciones que las iban heredando, se vieron en la necesidad de añadir locales en niveles superiores, hacer elevaciones de muros, ampliar locales, abrir ventanas o cambiar puertas de lugar y hasta suprimir elementos portantes (figura 4). Lógicamente estas

alteraciones afectan el precario equilibrio de algunos de los edificios cuya estabilidad se ha visto fuertemente comprometida.

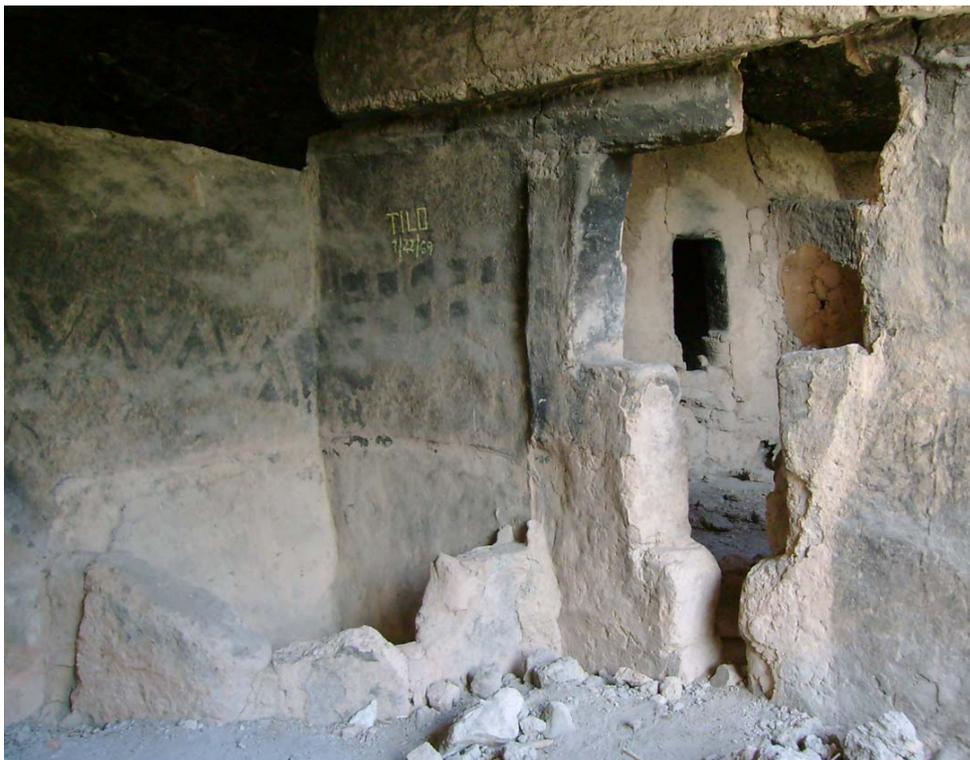
Figura 5 – Grafitti realizado en 1969 sobre las pinturas murales de una habitación en Sírupa

Algunos sitios han sido visitados por turistas desde hace décadas y han dejado la “tradicional” huella de su presencia a través de *grafitti* pintados o esgrafiados en los revoques o hasta en la pintura mural presente en algunos conjuntos (figura 5).

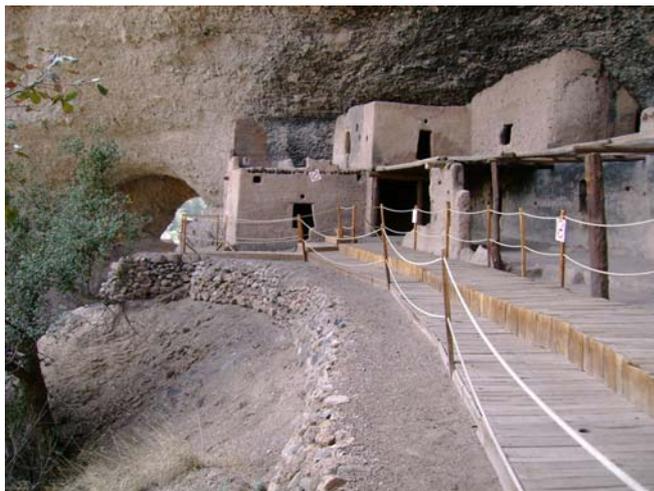
Figura 6 – Vista del andador frente a la cueva de Las Ventanas, Cuarenta Casas

- Llevar a cabo la anastilosis solamente de los muros derrumbados que han de servir como apoyo de entrepisos o cubiertas. El resto permanece en su ubicación fragmentada como evidencia arqueológica.
- Integrar elementos estructurales tales como vigas o dinteles en vanos, cubiertas o entrepisos solamente cuando las condiciones físicas de los materiales originales resulten evidentemente inapropiadas para la seguridad estructural del conjunto.
- Introducir elementos para conducir y limitar el movimiento de los visitantes, a fin de evitar a toda costa el acceso a los locales patrimoniales. El diseño de los recorridos permite ver los conjuntos desde diferentes ángulos, pero siempre a una distancia que los mantenga resguardados (figura 6).
