TRADICIÓN CONSTRUCTIVA EN TIERRA CRUDA EN LA CIUDAD DE SAN LUIS POTOSÍ, MÉXICO

Guadalupe Salazar González

RESUMEN

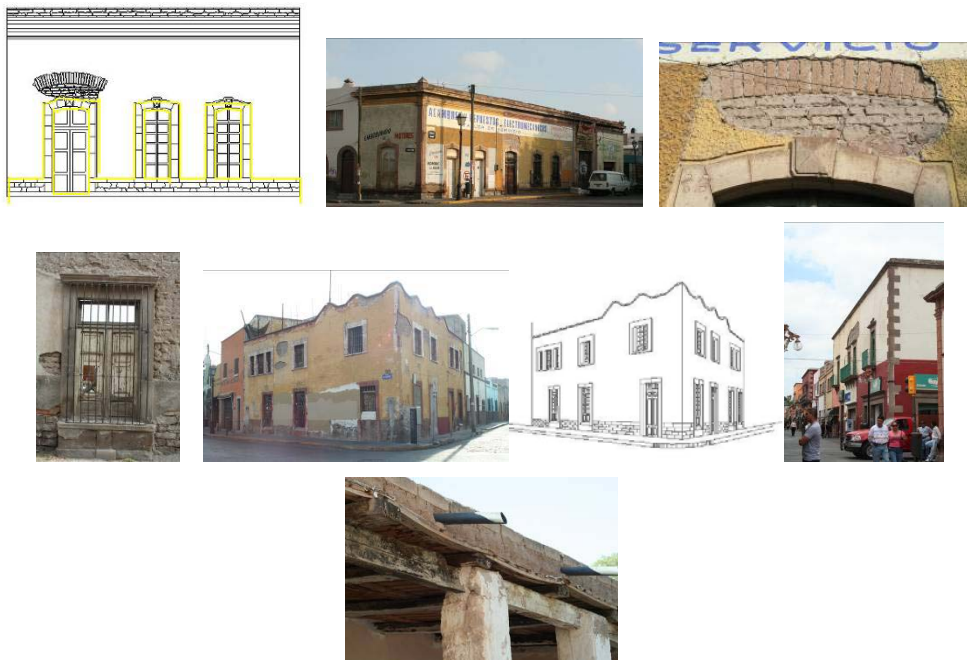
Figura 2 – El sistema constructivo en casas de uno y dos niveles en adobe, con marcos de cantería, sobrecimiento de piedra y el techo de terrado. San Luis Potosí

En la Fase San Luis, el asentamiento es más planificado, hay plataformas, casas en tierra de buena factura y un “centro ceremonial”. Las construcciones parecen haberse superpuesto con pisos de nuevas capas de barro, rellenándose a base de tortas de lodo revuelto con zacate acomodado para formar una especie de “petatillo” o tejido muy grueso. Las casas fueron con muros de adobe, cimientos de piedra bola pegada con barro. El tamaño de los cuartos sugiere que servía para una familia, pero uno grande (por ejemplo la unidad G medía 15,2 m x 15,2 m) seguramente albergaba una familia extensa o de mayor categoría social, era de planta cuadrada con acceso hacia el poniente, con un patio central, donde existía un sistema de drenaje (*Ibidem*: 152-153). Todos sus muros, pilastras, contrafuertes en forma cuadrada y bancas eran hechos de adobe. Los pisos eran de tierra, a veces pintados de color ocre; algunos pisos aparecen quemados –quizá fue el motivo de su destrucción– o de adobe muy compacto con una fina capa de cal encima. Las paredes se revocaban con lodo y a veces se estucaban y se decoraban en colores rojo, amarillo y verde. Otros edificios se desplantan de plataformas de piedra bola con lodo y en un edificio hay un muro hecho de una celosía de pequeños adobes de color ocre. Hay evidencias que, en la unidad A de Electra, los techos fueron planos, de ramas y zacate con un entortado de lodo, pues la excavación mostró secciones del piso de un cuarto cubierto por un aplanado grueso quemado de 18 cm, con impresiones de troncos de unos siete cm de diámetro y de varas de uno o dos cm de diámetro, todos ellos dispuestos en la misma dirección de los muros norte y sur, que se infiere corresponden al techo desplomado; es el mismo tipo de techumbre que se encuentra en todo el Altiplano potosino (*cf.* figura 2).

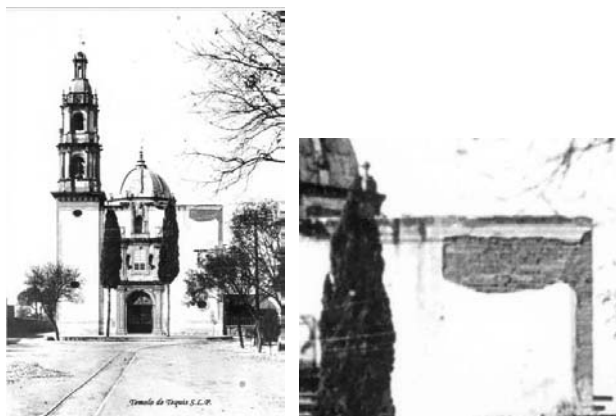
Figura 4 – Templo del barrio de Tequisquiapan; en la esquina derecha se observa el adobe

Al final del siglo XVIII, después de los *tumultos*² por orden del visitador José de Galvéz, la ciudad inicia una reedificación de los edificios de la administración real: casas reales, real caja, cárcel, alhóndiga; ejemplo que ya habían hecho sus templos, empleando ahora piedra para sus muros, tipo sillarejo o tapia confinada con sillares, que le dieron las características para su permanencia actual. Aunque digno de mencionarse es que el templo del antiguo pueblo de indios de Tequisquiapan se edificó en adobe; a principio del siglo XX fue demolido para dar continuidad a la avenida que llevaba a las quintas o casas de campo de la burguesía potosina, y que el templo interrumpía (figura 4).

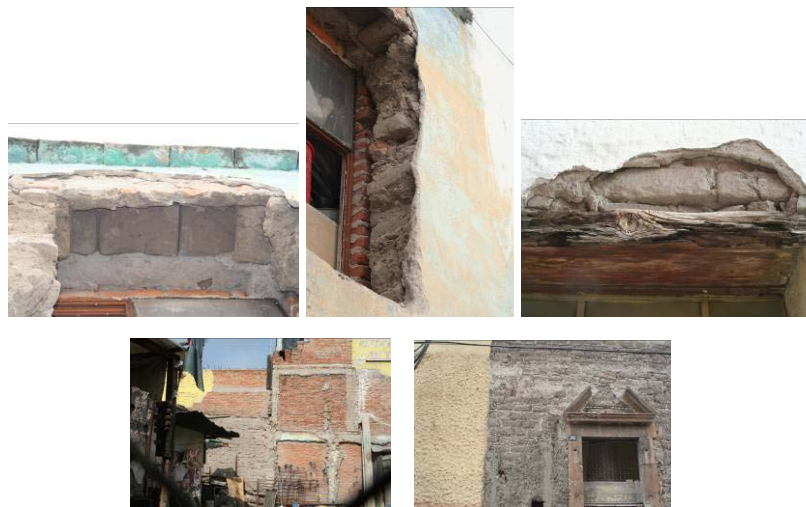
Figura 5 – Detalles del confinamiento del adobe por el ladrillo, cerramientos de madera para soportar el adobe y preparación con malla de gallinero para el repellido

El ladrillo o la cantería al confinar el adobe, o cubrirlo por uno de sus lados, fue un modo de protegerlo, cuando quizá ya mostraba desgaste o humedad y facilitó el mantenimiento. Dado que el ladrillo, la piedra y el adobe son materiales compatibles, no muestran los problemas de fractura en las juntas, como lo es cuando se da con el hormigón de cemento (figura 5).
