1.6 Evaluación de aditivos orgánicos para intervención de la construcción prehispánica en tierra del sitio arqueológico de La Joya, Veracruz, México, a través de experimentos en el sitio. Yuko Kita/Annick Daneels

Yuko Kita¹, Annick Daneels²

Resumen

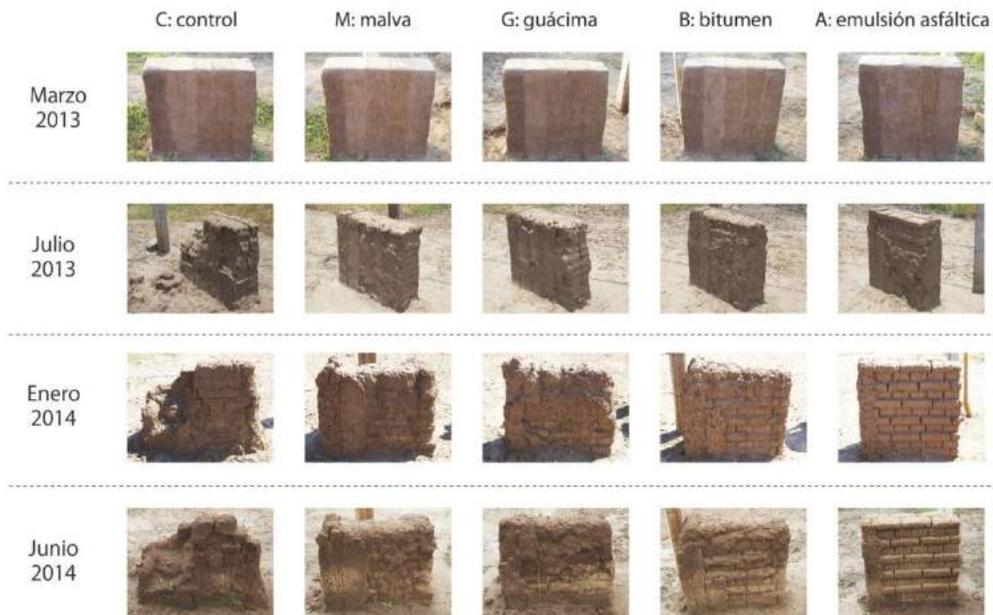
Figura 1. Monitoreo por 15 meses de los muros de prueba de la resistencia a la intemperie (1ª)

Como se podía esperar, los revocos de los muros de extractos vegetales [M], [G] se secaron menos rápido que el muro de control [C] y por ello no se agrietaron como el revoco del muro C. Después de fraguarse, el revoco del muro de bitumen [B] no cambió el color de la tierra, mientras el del muro de emulsión asfáltica [A] cambió el

color a un poco más oscuro. Un mes después, en abril de 2013, se observó un notorio cambio de color en los revocos de M y G al café rojizo, como consecuencia de la oxidación de los extractos vegetales por los intensos rayos del sol de la época seca.

A partir de junio de 2013, con el inicio de la época húmeda, la velocidad de deterioro aumentó. En julio una parte del muro C ya se estaba desintegrando, los muros y los revocos de M y G se fueron deslavando más progresivamente. Todos los muros y los recubrimientos con productos bituminosos (B y A) resistieron mucho mejor a las lluvias torrenciales y huracanes, impactando desde el Norte (a la izquierda en la Figura 1). El deterioro severo del muro C también se debe también a que los ladrillos crudos no contienen paja. La paja trabajó como una red que retiene tierra, aglomerando la estructura del adobe.

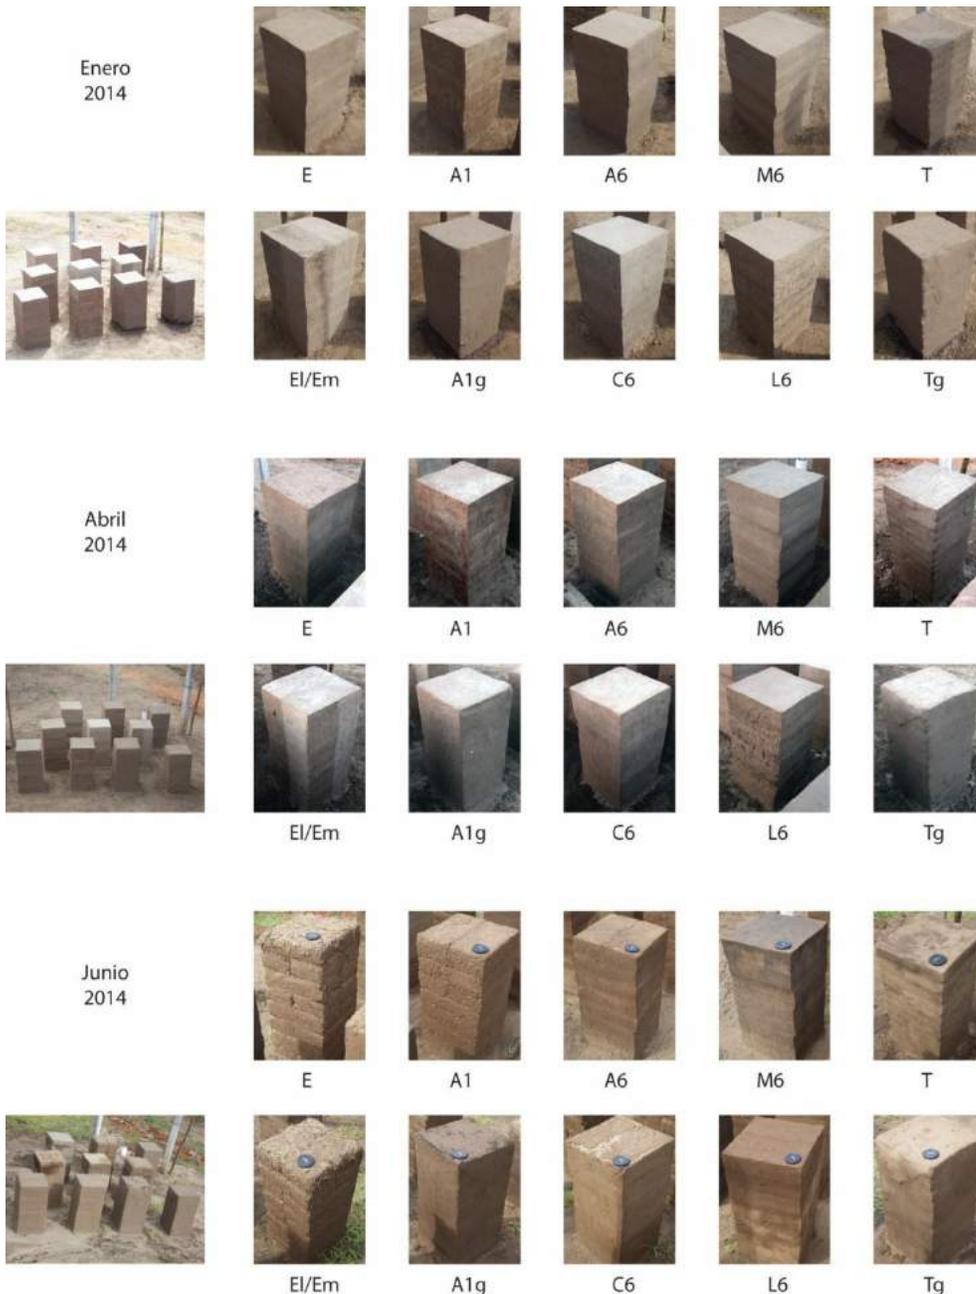
Figura 2. Monitoreo por 6 meses de los muros de prueba de la resistencia a la intemperie (2ª serie).

Cuando fraguaron los revoques finos, se observó que todos los aplicados directamente a la mampostería de adobe no presentaron grietas visibles, mientras que los colocados sobre el geotextil o sobre áreas de tierra apisonada presentaron grietas, que se deben a que el geotextil por ser delgado y mal adherido a la pared vertical se cuelga por el peso del lodo.

No se evidenciaron deterioros significativos durante la época seca; solamente después de las primeras lluvias, se observaron pequeños cráteres dejados por gotas de lluvia en la cara superior del muro E. En el muro C6 (cal 6%) se notó la eflorescencia de sales de CaCO_3 (3) y exfoliaciones finas (sobre todo de la cara superior). En la cumbre del muro A6 (emulsión asfáltica 6%) salió una fisura a lo largo de la junta de los 2 adobes superiores. Apenas entrando al mes de junio, un disturbio tropical provocó un

aguacero de 190 mm de lluvia en tres horas, e inmediatamente se vio la diferencia en la resistencia de cada muro. Los revoques del muro E (estándar) se deslizaron completamente y los adobes de la hilera superior empezaron a deteriorarse. El muro E/Em (E con revoques finos con bitumen disuelto en aceite de linaza/maíz) se deterioró de manera muy similar al muro E. En el muro A6 (emulsión asfáltica 6%) los acabados resistieron bastante mejor que el muro A1 (emulsión asfáltica 1%) en el que ya empezaron a quedar al descubierto los adobes. De los 3 muros con productos bituminosos al 6% (A6, L6: bitumen disuelto en aceite de linaza y M6: bitumen disuelto en aceite de maíz), el muro M6 fue el más resistente y quedó casi intacto, solamente se observa una fisura fina a lo largo de la junta de los adobes sobre la cara superior.

El muro L6 sigue al M6: presenta solamente pequeñas grietas sobre la cara superior y también una fisura fina a lo largo de la junta de los adobes como en el muro M6. La fisura a lo largo de la junta de los adobes se ve más pronunciada en el muro A6 y los revoques de la cara superior ya empezaron a desintegrarse. El muro C6 resistió bastante, sin embargo el deterioro de los revoques de la cara superior es más avanzado que el del muro A6 y los adobes de la última hilera ya están aparentes. En cuanto a los muros con geotextil, los revoques sobre el muro A1g ya se están deslizando poco a poco, dejando al descubierto pequeños sectores de geotextil en la cara superior. Se siguen observando fisuras sobre el muro Tg, y se exfoliaron unas zonas de la cara superior del muro T.

Después de lluvias intensas, los recubrimientos de los muros con geotextil (A1g y Tg) y el del muro A6 se secaron más rápido; los L6, A1 y T se secaron menos rápido y los M6, E y E/Em se quedaron húmedos por mucho tiempo mientras se secaban sus caras superiores. El C6 se quedó húmedo por más tiempo. Sin embargo, el M6 ha resistido más a la intemperie mientras los muros E y E/Em son los menos resistentes de todos, por lo que no se observó correlación entre la velocidad de secado y la resistencia. (Figura 2)

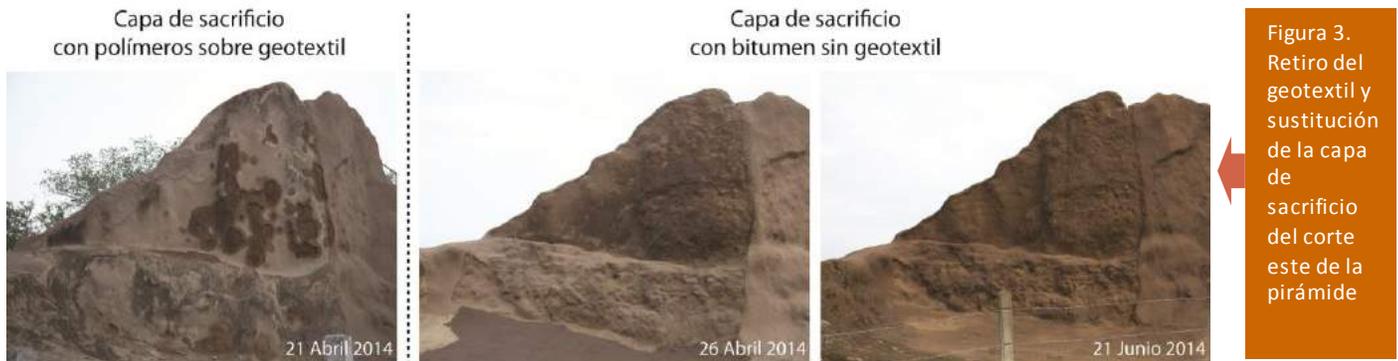
Después se aplicaron 3 capas delgadas de repello con 5% de emulsión asfáltica, como prueba de material alternativo para la capa de sacrificio de la pirámide. Se vio la efectividad inmediatamente, la humedad capilar del vestigio se distribuyó a toda la superficie, evaporando homogéneamente como lo hacía recién excavada la pirámide sin capa de sacrificio. La nueva capa de sacrificio está resistiendo también a la intemperie de la época de lluvia, aunque empezó a exfoliarse en las partes resaltadas por los clavos que sujetaban el geotextil (4). (Figura 3)

Se está realizando paralelamente un monitoreo de prueba sobre el corte este de la pirámide, donde se evaporaba la humedad capilar del vestigio desde que fue excavado. Después de cubrirse con geotextil y capa de sacrificio con polímeros vinílicos y hidrofugado con silicona, se observó en varios sectores una acumulación de humedad que provocó el desprendimiento de la capa de sacrificio.

Para resolver este problema, era necesario aumentar la permeabilidad al vapor de agua del corte. Por lo tanto se retiró la capa de sacrificio con polímeros y el geotextil.

(4) Los clavos con los que se fijó el geotextil en 2009 están oxidados, cambiando su forma y uniéndose a la matriz de tierra, por lo que no se pudieron sacar sin dañar el vestigio original.
