## EL MAL DE CHAGAS EN EL ECUADOR

**Patricio Cevallos Salas**

**Palabras clave:** mal de Chagas, casa de tierra, adobe, bahareque

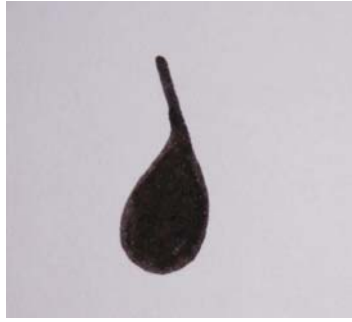
**Figura 1** - Esquema de la forma de las heces fecales del chinchorro

En las viviendas se buscaron signos de presencia del chinchorro mediante la observación de la presencia de sus heces fecales que tienen forma de una gota de agua y una cola, se muestra en el esquema correspondiente y, de existir se procuraba ubicar al parásito. Dentro de la vivienda se daba especial importancia a los orificios en las paredes (por falta de enlucido, mala calidad constructiva y fisuras por sismos), a los cajones con ropa vieja que no eran usualmente removidos, a la parte posterior de los cuadros o calendarios pegados o colgados en la pared; en las cubiertas, especialmente si eran de paja o caña, a los altares con imágenes que nunca los movían y en las camas bajo los colchones. Estos eran buenos escondites para los chinchorros.

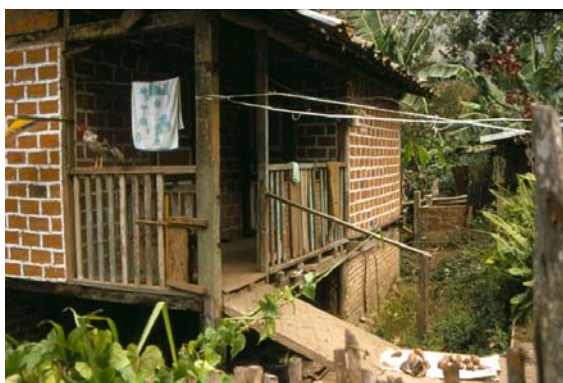
**Figura 6** – Vivienda de ladrillo. Infestada

En lo descrito para este caso se puede observar que la tipología de las paredes exteriores no corresponde a lo que la literatura sobre El Mal de Chagas señalaba. Los resultados obtenidos mostraron la clara “preferencia” del chinchorro por paredes de ladrillo o la fácil adaptación que el chinchorro tiene a los distintos materiales. Si consideramos los materiales que usan como elemento predominante a la tierra (adobe y bahareque), el porcentaje es de 15%, dando la clara evidencia de que los muros de tierra solamente son uno de los materiales donde puede encontrar el chinchorro un hábitat adecuado.

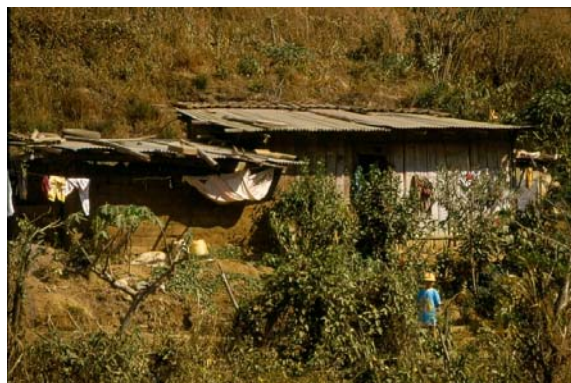
**Figura 7** – Vivienda de madera. Infestada

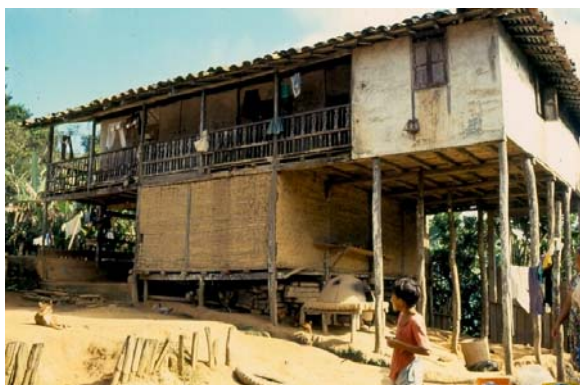
**Figura 8** – Vivienda de bahareque. Infestada  
Foto: 1995, Lourdes, Patricio Cevallos S.

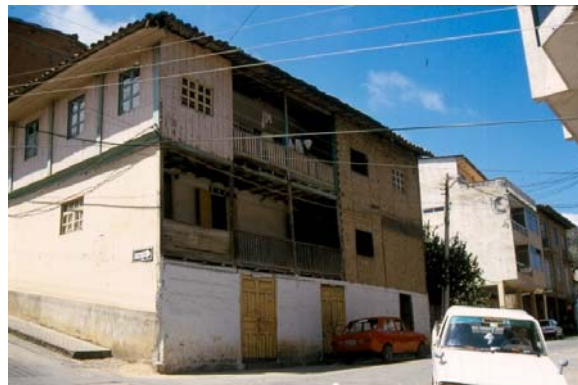
**Figura 9** – Vivienda urbana mixta. Infestada  
Foto: 1995, Piñas, Patricio Cevallos S.

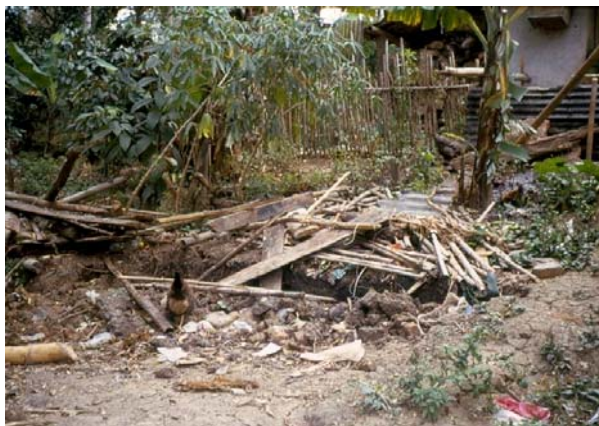
**Figura 10** – Basurero en el patio posterior de una vivienda infestada. Nótese la cercanía a la vivienda  
Foto: 1995, Moromoro, Patricio Cevallos S.

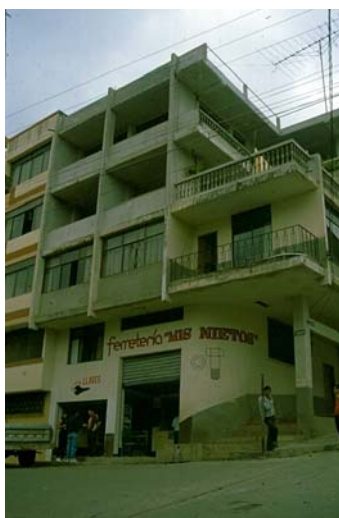
**Figura 11** – Vivienda urbana de materiales modernos, infestada. Tenía madera de construcción “guardada” en la terraza. Foto: 1995, Piñas, Patricio Cevallos S.

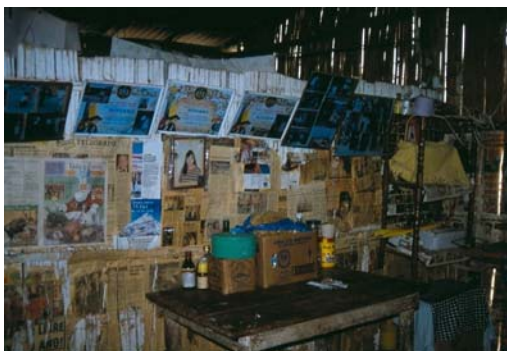
**Figura 12** – Vivienda de caña. Infestada

Como casos especiales se trataron las viviendas de caña picada, estas son viviendas de caña guadua triturada y abierta que conforman muros permeables a la brisa. En zonas cercanas a los 1000 m.s.n.m, se cubren las paredes con papel periódicos viejos, formándose una cámara entre lo cóncavo de la caña y el papel pegado a esta, generando un hábitat fresco y de muy buena calidad para el chinchorro.

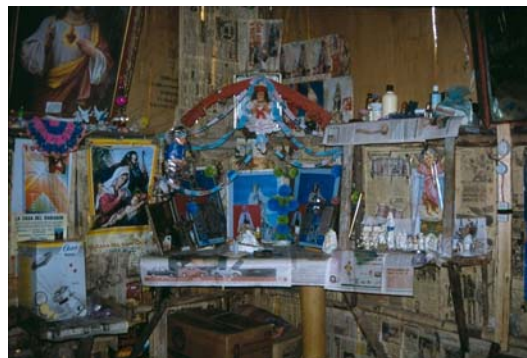
**Figura 13** – Nótese las paredes recubiertas y los altares

En este caso es importante apreciar que las paredes con recubrimiento de mortero son casi a la par que las otras, esto nos deja ver que el chinchorro no solamente habita en las paredes, salvo que estas tengan orificios o espacios donde pueda estar protegido de la luz solar y que sea un lugar fresco sino que se encuentra en las camas, bajo el colchón, en baúles de ropa vieja, es decir en todo lugar que cumpliendo sus requerimientos de hábitat adecuado, no sean removidos por sus propietarios.

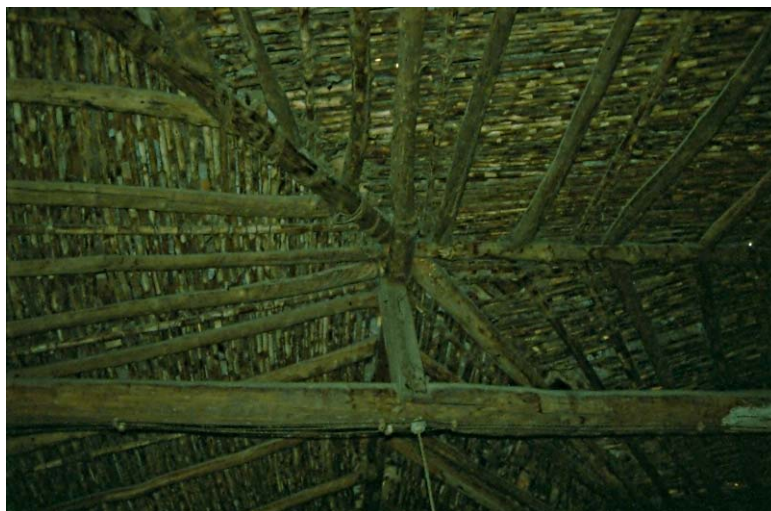
**Figura 14** – Cubierta de caña, propicia para infestación. Foto: 1995, La Susana, Patricio Cevallos S.

Es importante anotar que se pueden apreciar gran cantidad de aperturas que se encuentran entre la cubierta y la pared, espacios por los cuales pueden ingresar los chinchorros, de todas maneras, parecería que el cielo raso tiene una influencia importante para controlar el ingresos del chinchorro por la cubierta.

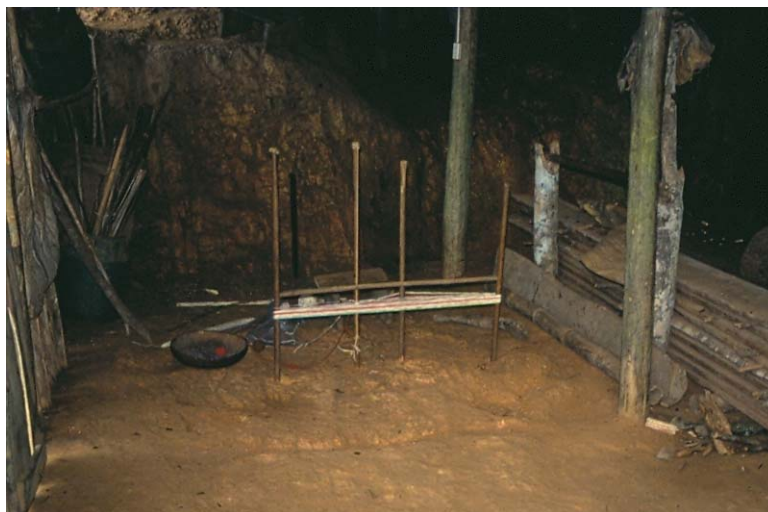
**Figura 15** – Vivienda con piso de tierra. Foto: 1995, Río Amarillo, Patricio Cevallos S.

Por lo tanto las construcciones de tierra pueden ser infectadas como cualquier otra construcción de cualquier material que sea poroso o que en sus muros existan objetos (cuadros, imágenes) colgados y que no son limpiados regularmente. Es importante señalar que los chinchorros buscan un lugar seco, aireado y cerca o junto a su alimento único, la sangre humana o animal, no existe preferencia.

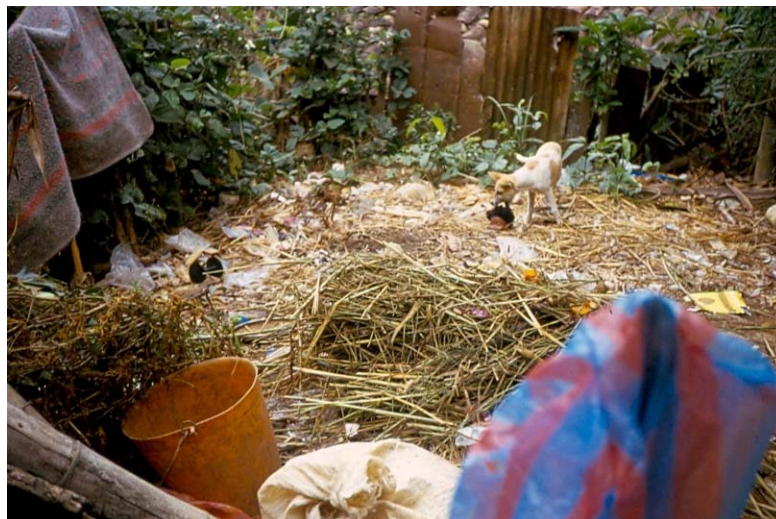
**Figura 16** – Basurero junto a la casa. Foto: 1995, Río Amarillo, Patricio Cevallos S.

La limpieza del predio evita la presencia de roedores, especialmente de sus madrigueras y por lo tanto los chinchorros no tienen de donde obtener sangre para alimentarse. Es importante anotar que la mayoría de las viviendas no colonizadas por el chinchorro, tenían su huerto limpio, en cambio las infectadas arrojaban cerca de la casa, en su patio trasero o incineraban parcialmente.

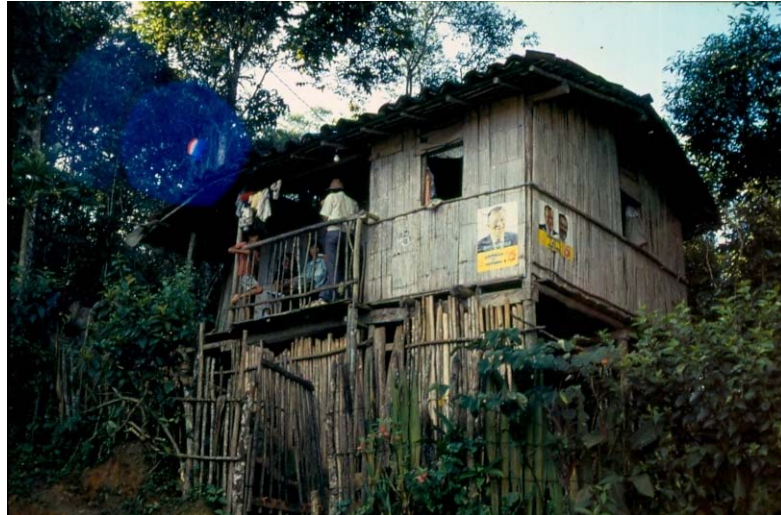
**Figura 17** – Casa elevada con bodega bajo la vivienda. Foto: 1995, La Florida, Patricio Cevallos S.

La condición de ser elevada o no sobre el piso es importante por cuanto en la parte baja se tienen gallineros o se almacenan productos o materiales que pueden ser un buen hábitat o escondite para los chinchorros, la evaluación de casas elevadas es como se indica:

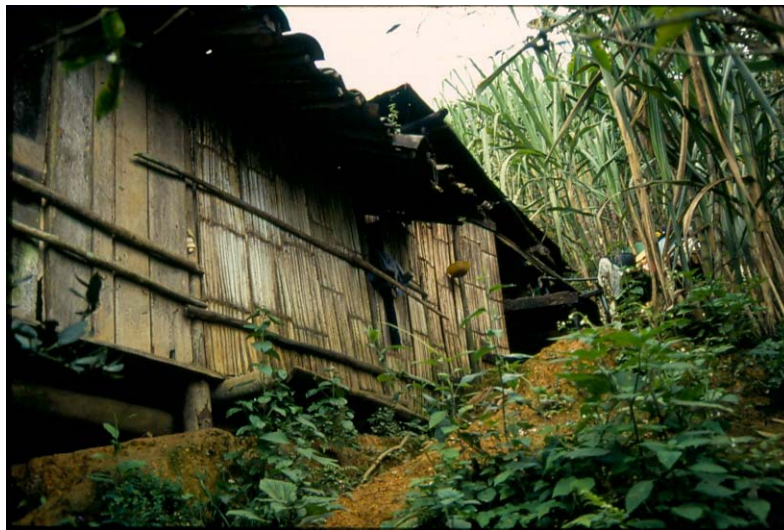
**Figura 18** – Casa elevada con espacios sin acceso. Foto: 1995, La Florida, Patricio Cevallos S.

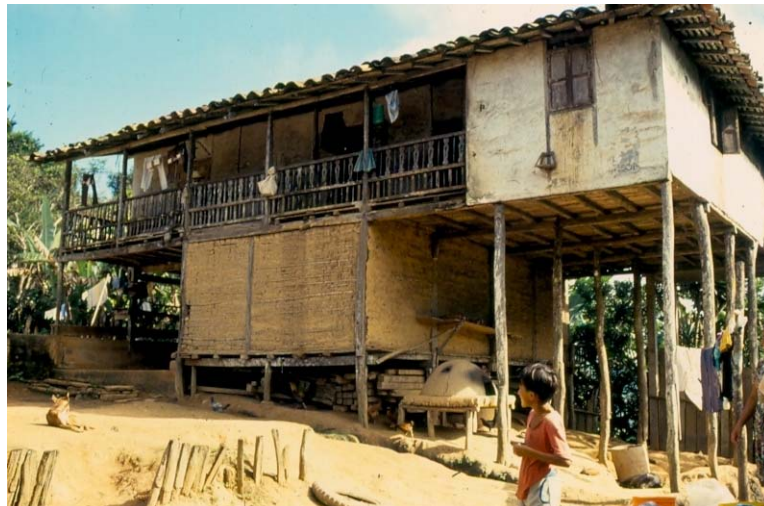
**Figura 19** – Vivienda elevada con leña bajo la casa. Foto: 1995, Lourdes, Patricio Cevallos S.

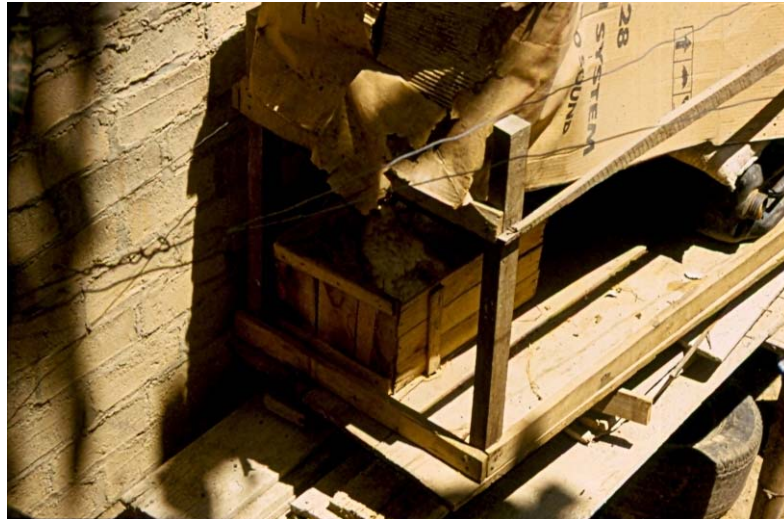
**Figura 20** – Nidos de gallina junto a la casa. Foto: 1995, Las Mercedes, Patricio Cevallos S.

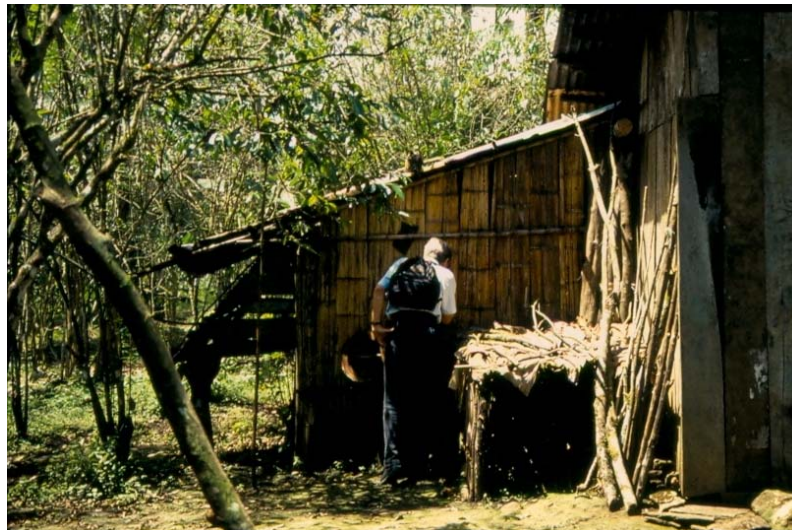
**Figura 21** – Gallinero junto a la casa. Foto: 1995, Las Mercedes, Patricio Cevallos S.

Para determinar la ubicación de los gallineros se consideró si existen bajo la casa o junto a esta, definiendo como junto desde que están en un gallinero en las paredes exteriores hasta 20,00 m. de distancia, los datos son los que se indican:
