# **CONTRIBUTO PARA O ESTUDO E A CONSERVAÇÃO DA MURALHA ISLÂMICA DE JUROMENHA**

**Patrícia Bruno**

H Tecnic Construções Lda.

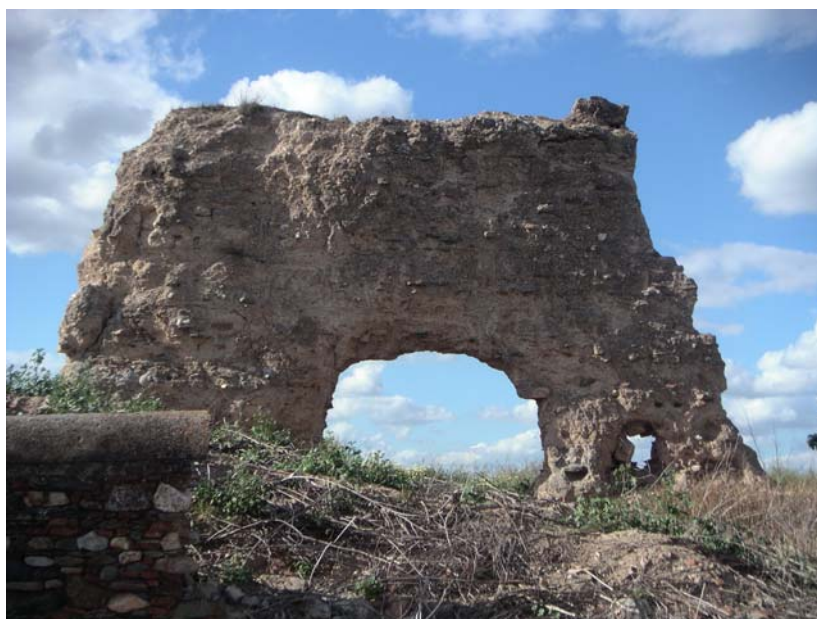
Fig. 2 – Vestígios da entrada principal da muralha islâmica de Juromenha.

A primeira referência a Juromenha data da 2ª metade do Séc. IX, no contexto da crise política que se vivia, traduzida na contestação aberta da autoridade do emir de Córdoba (7). O castelo voltou a ser mencionado em 948 pelo geógrafo Ibn Hawqal no seu itinerário escrito de Al-Andaluz (8) e no Séc. XII por Ibn Sâhib al-Salâ (9). Ambos sublinharam o carácter defensivo do local, pela utilização dos termos *hishn* e *qal'a* (10). No que se refere às tipologias, a muralha islâmica apresenta, no pano Norte, alguns aspectos característicos da arquitectura militar das fases Emiral e Califal (11): as suas torres possuem plantas quadrangulares e são pouco salientes da muralha; a distância entre torres é reduzida e regular; a construção do castelo combina a utilização de taipa com a de silharia e alvenaria de pedra; a entrada principal da muralha islâmica é directa, flanqueada por duas torres.

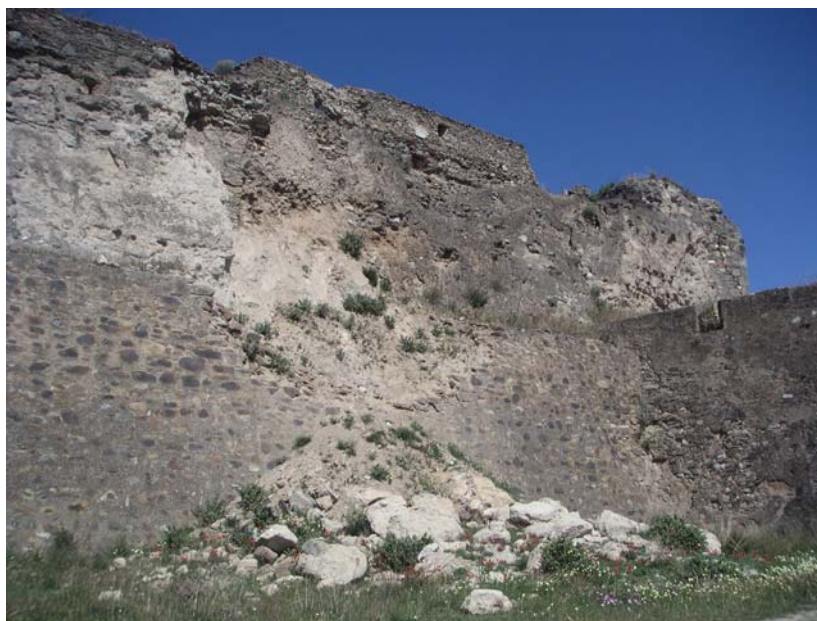
A erosão dos materiais por acção dos agentes atmosféricos é também grave, especialmente nas bases e nos topos das muralhas, nas juntas verticais dos taipais e nos orifícios dos côvados, agravada pela intensa colonização biológica. Partes do monumento derrocaram somente devido a fenómenos erosivos.

Fig. 4 – Troço Nascente da muralha islâmica, visto do exterior: zona recentemente derruída.

Admite-se a reconstrução do pano de taipa Nascente, tendo em conta a urgente necessidade de consolidar o edifício a ele adossado. Esta acção deverá ser precedida do reforço da muralha e das paredes de alvenaria de pedra do edifício.
