# ARQUITECTURA EXCAVADA. LAS BODEGAS URBANAS DE SERRADA

LAS BODEGAS SUBTERRÁNEAS EN  
EL CASCO URBANO DEL MUNICIPIO  
DE SERRADA

sección  
FICHA S1

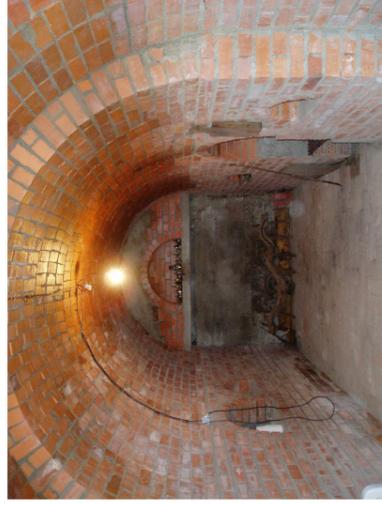
1) Sisa cimbrada en ladrillo (suelo de piedra)

Prácticamente todas las bodegas presentan en alguna de sus naves arcos de refuerzo realizados mediante ladrillo perforado (8). Algunas incluso aparecen cimbradas, ya sea en su totalidad o en gran parte de la nave, mediante una bóveda de medio punto. Estos trabajos de refuerzo estructural son habituales. El terreno en el que están excavadas estas bodegas es, como hemos determinado tras su análisis, muy arenoso por lo que se desprende con facilidad porciones de terreno. Se han encontrado dos tipos de cimbras distintas: unas de madera y otras metálicas. Incluso en alguna se han encontrado los dos tipos, lo que da idea de dos momentos diferentes en su construcción. Las metálicas son más modernas, y están construidas mediante una llanta de acero de 5,00cm de ancho que conforma un semicírculo y tres barras corrugadas que sirven de radios de refuerzo. Las uniones están soldadas y se construyen de mayor o menor diámetro en función del ancho de la nave. Estas cimbras son ligeras y muy manejables por lo que han sustituido a las antiguas de madera. Muchas de las bodegas tienen una zona con un cimbrado histórico, probablemente de finales del XVII, ejecutado mediante bóveda apuntada de ladrillo macizo manual con mortero de cal y arena de miga, en otras se puede observar directamente la textura de la "*tierra apiconada*" con restos de una lechada superficial de cal.

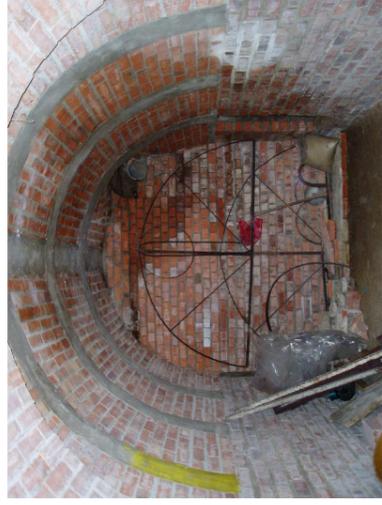
2) Paños de la boveda

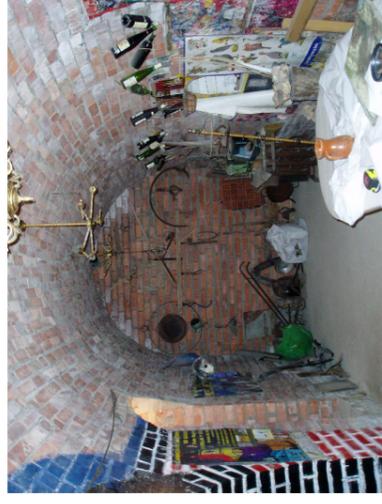
3) Sisa

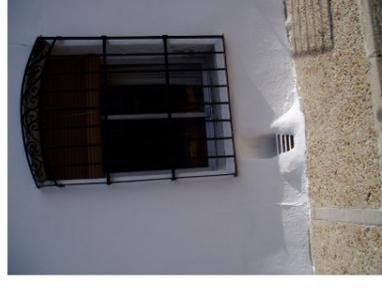
3) Zarcera en fachada

Las "*zarceras*" son los respiraderos o conductos de ventilación que comunican la bodega con el espacio exterior. Durante la época de la vendimia solían estar cubiertas con una zarza para evitar que la abejas y las avispa bajasen a picar la uva. De ahí su nombre. Algunas zarceras tienen un mayor tamaño y eran utilizadas para arrojar la uva desde los carros al lagar. En estos casos suele denominarse *cercera*, *descargadero*, *echadero* y también *lagareta*. Generalmente las bodegas tienen dos zarceras que van a dar directamente al muro de la fachada de la casa. En casi todos los casos su sección se ha visto reducida como consecuencia de las obras de acerado de la calle, de modo que tienen reducida la sección de su boca en un 50%. Además de por las zarceras, ventila por el antiguo pozo de agua y por el nuevo pozo de la escalera de caracol. Hay que decir que la ventilación debe ser la justa, ya que el exceso de aireación altera las condiciones del clima subterráneo, produciéndose una variación de la humedad y temperatura que *tiende a asimilarse* a la del ambiente exterior.
