PROPUESTA TECNICA PARA LA RESTAURACIÓN DE ARQUITECTURA ARQUEOLÓGICA DE ADOBE EN LA COSTA CENTRAL DEL PERÚ

Santiago Rafael Morales Erroch

Tema 2 – Conservación y Patrimonio

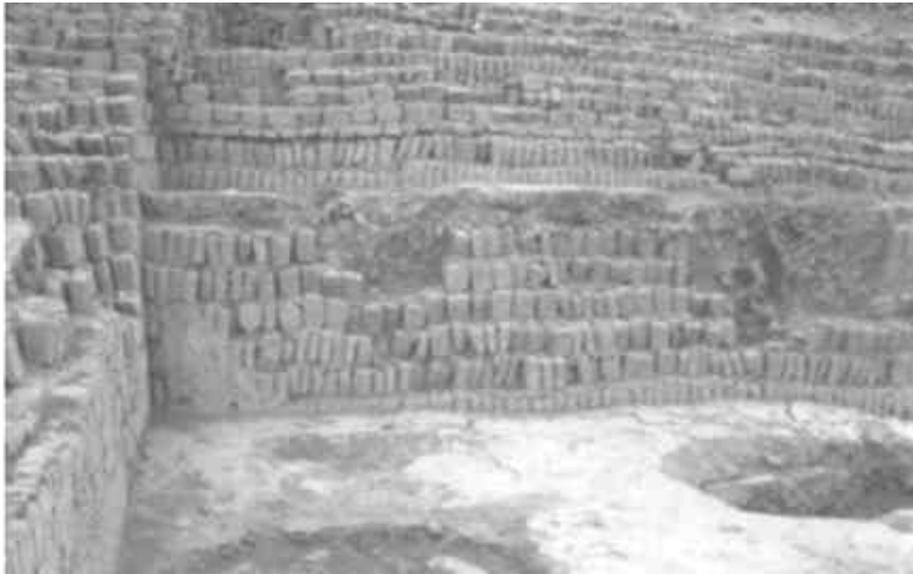
FIGURA 1
Estado original de la banqueta a intervenir.
Obsérveselos deterioro por desplome de los componentes

El primer ensayo experimental fue realizado en la Plataforma 4 de la Huaca San Marcos, en una sección de tres metros de largo correspondiente a una banqueta construida en la técnica de "librero" (figura 1).

Este elemento arquitectónico fue excavado en 1965, siendo su estado de conservación de un 90%. La exposición a la intemperie sin haber recibido tratamiento provocó su colapso en unos 20 años, conservándose actualmente un promedio de entre 60 a 50% de la estructura, perdiendo además un 90% del paramento. Como primera acción procedimos a consolidar la banqueta, reemplazando los morteros gastados por la nueva mezcla. Ningún adobe presentó salinidad o fractura que hiciera necesario su tratamiento o reemplazo, sólo fueron asegurados para evitar posibles desplomes.

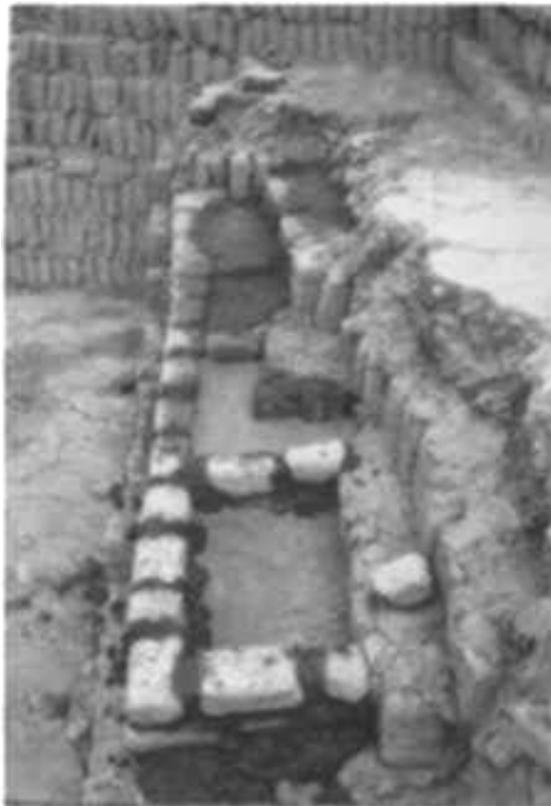
FIGURA 2
La técnica de Restauración por Celdas

La REXCER viene a ser el empleo de compartimientos rectangulares de dimensión variable y delimitados por adobes nuevos, cuyo interior es rellenado con materiales secos y compactados, siendo las celdas aparejadas en soga para asegurar la estabilidad de la estructura (imagen 2).

La dimensión interna de la celda conserva un largo de 50cm por un alto de 15cm (altura promedio de un adobe). Estas dimensiones, así como la profundidad, varían de acuerdo al elemento a intervenir.

Los adobes nuevos deben manufacturarse en gavera, sus ángulos serán rectos y su tamaño predeterminado. La investigación indica unas medidas de 18x10x8 cm., las cuales diferenciarán de los adobitos originales y permiten un correcto uso de las celdas.

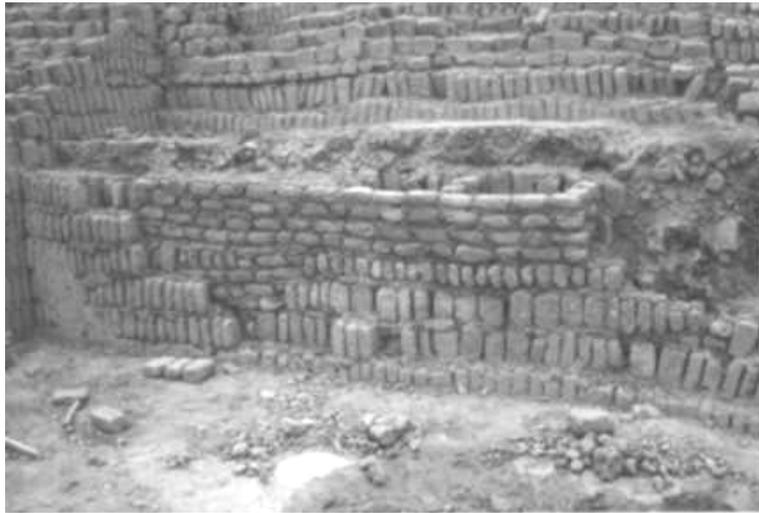
FIGURA 3
Estructura interna de la técnica de rstauración

Las celdas son rellenas interiormente con desmontes cernidos, obtenidos de las excavaciones arqueológicas y no expuestos al medio (algunas capas superficiales presentan una fuerte alteración por absorción de humedad y sales). Este material es nivelado y compactado en capas para asegurar un adecuado comportamiento y evitar posibles hundimientos. Es importante recordar que estos rellenos no deben contener materiales arqueológicos factibles de ser analizados.

El ensayo fue realizado en el verano del 2002 (enero-marzo) y a la fecha su estabilidad es óptima. Estando aún en estudio distintos análisis referidos a composición de materiales, resistencia estructural y alternativas estéticas de acabado. En las figuras 3 y 4 se puede apreciar el proceso de la técnica empleada.

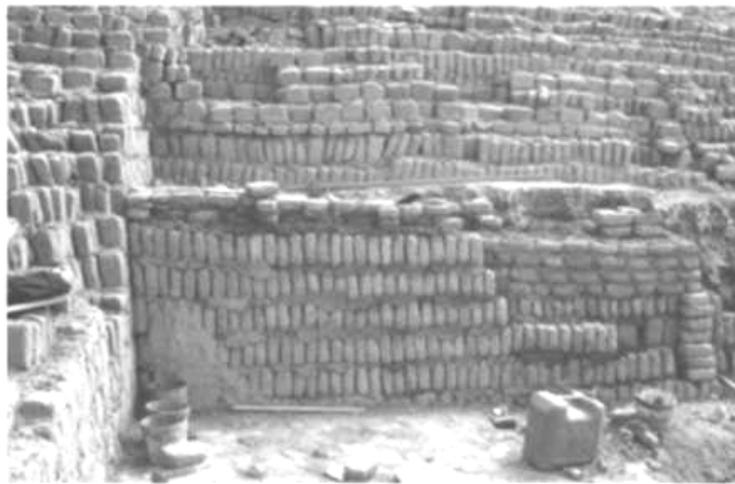
FIGURA 4
Procedimiento final y acabado con la técnica de restauración por celdas

Una vez completada la altura deseada se procederá a “vestir” con adobes nuevos el paramento de la banqueta, imitando la disposición de la técnica original. Estos adobes esconden las celdas de la vista y se unen a ellas con mortero. Los ángulos expuestos de los adobes son rebajados, redondeándolos para que su observación no resulte excesivamente rígida y distinta del original.

No es recomendable realizar un enlucido nuevo, pues no estamos reconstruyendo el monumento. Sin embargo, se presenta un problema para el visitante no familiarizado, los paramentos sin enlucido suelen ser muy parecidos a los interiores de los muros y se presta a confusión. Como solución planteamos que el acabado final de paramentos restaurados desarrolle un efecto visual que lo diferencie y lo haga reconocible al visitante, facilitando la lectura de los ambientes. Para ello se aconseja que los morteros de las juntas de lecho sobresalgan de manera dispareja del paramento, aplicándoles un enfoscado suave que imite restos de enlucido.
