CONSOLIDAÇÃO DAS MURALHAS DE TAIPA NO CASTELO DE REINA

Carlos Miguel Rocha

TEMA 2: Conservação e Património

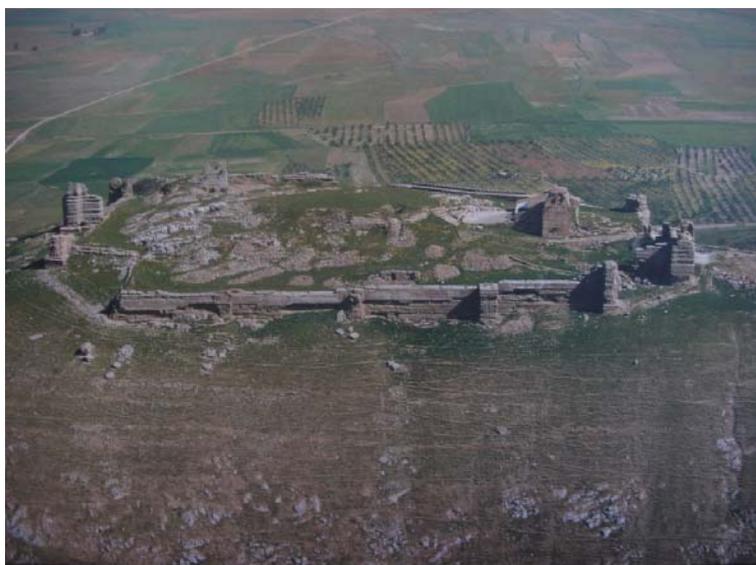
Figura 1 - Vista aérea do castelo de Reina.

O estado actual das muralhas do castelo de Reina revela-nos uma construção de taipa que delimita um recinto fortificado de forma poligonal, sensivelmente trapezoidal. Esta muralha apresenta quinze torres de planta rectangular (quase quadrada) e os respectivos panos entre elas têm mais de dois metros de espessura. (fig. 1)

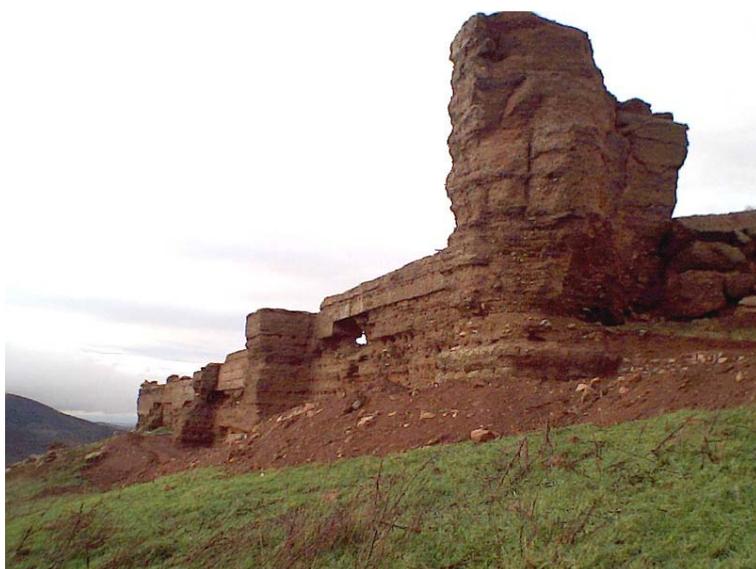
Todo o recinto se encontrava um estado de degradação bastante avançado. Diversos factores, a maior parte de origem natural, levaram à degradação da taipa dando origem, por desagregação do material, à formação de grandes vazios, especialmente na sua cara exterior. A perda de material foi de tal maneira grande que em alguns casos chegou a atingir toda a espessura da muralha e noutros levou ao quase desaparecimento de algumas torres.

As alterações mais significativas que se podiam observar na taipa eram **alterações por instabilidade estrutural e alterações da matéria**. Quanto às alterações por instabilidade estrutural, a muralha apresentava: gretas, fissuras, desaprumos, torções, deformações, perda de horizontalidade, derrubes e ruína. No que diz respeito às alterações da matéria, as principais patologias eram: perda de massa (parcial ou total), microfissuração (e conseqüente incremento de porosidade), desagregação, arenização e pulverização. (fig. 2)

Figura 2 - Aspecto da muralha, no início das obras.

O objectivo da intervenção era o de corrigir em parte os efeitos dos agentes externos, consolidar e restaurar a muralha mediante a restituição da massa perdida e dos elementos em falta, em consonância com o seu aspecto original.

Era primordial proceder a uma estabilização estrutural, de maneira que fôsse travada a sua contínua deterioração, com o objectivo de evitar a perda total dos restos que perduraram, para além de evitar acidentes. Mais, pretendia-se não apenas consolidar mas também restituir a este recinto fortificado toda a riqueza da sua autenticidade, como documento histórico, como feito arquitectónico e como elemento singular, “refiriéndonos al propio mensaje de la memoria del pasado y a los significados del presente” (RECASÉNS, 2002). Afinal, tratava-se de não fazer mais que uma restituição da massa perdida pela muralha ao longo dos séculos, como se

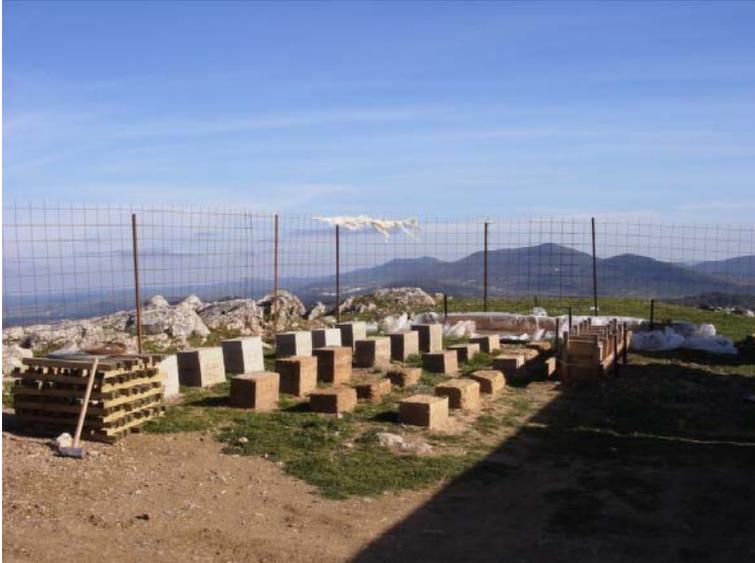
Com o objectivo de produzir a taipa nova com o material mais o apropriado e compatível possível com a taipa antiga, começámos por solicitar a um laboratório, devidamente acreditado, análises de amostras de terras do local, da muralha e dos terrenos circundantes (matéria-prima). Em consequência dos resultados, executámos um conjunto de “provetes”, muretes de taipa de pequenas dimensões, para procurar determinar a mistura (material) mais adequada à finalidade proposta. Assim, produzimos em estaleiro 28 provas de taipa, entre as quais íamos variando as proporções entre terra, cal e areia, com o objectivo de entre todas escolher a mais adequada quanto a côr, textura e resistência. (fig. 3)

Por fim, foi seleccionado o material presente no provete nº 22, constituído por 5 partes de terra (colhida na base da colina do castelo), 4 partes de areia e 2 partes de cal.

Figura 3 - Parque de “provetes” de taipa.

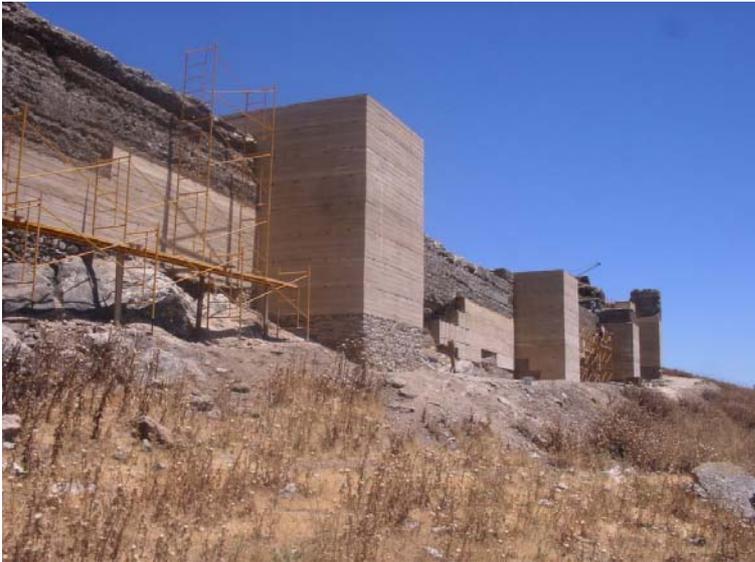
Figura 4 - Restituição volumétrica da taipa.

Para a preparação da mistura foi utilizada uma betoneira comum, sendo feito o control do grau de humidade cada vez que se “amassava”, corrigindo ou não a quantidade de água presente na mistura, uma vez que as condições atmosféricas têm uma influência muito grande na qualidade do produto final. Depois de vertida para dentro das cofragens em camadas de aproximadamente 10 cm, a compactação da terra foi executada primeiro de forma manual, com uma mistura um pouco mais fina, junto às madeiras e depois mecânicamente, com a mistura um pouco mais grossa, por todo o corpo da taipa. (fig. 4)

Aproveitando a dificuldade de estar a trabalhar a uma cara, tirou-se partido do sistema de amarração das cofragens utilizando-o também para ajudar a “amarrar” o novo com o antigo, ou seja, uma vez terminada a função de suportar as cofragens, os mesmos elementos passavam a ter a função de agarrar o novo bloco de taipa.
