TAIPA MILITAR EM PORTUGAL - FORTIFICAÇÕES DO PERÍODO DE DOMÍNIO MUÇULMANO

Patrícia Bruno

Tema 2: Conservação e Património

Palavras-chave: Castelos, Fortificações, Taipa militar

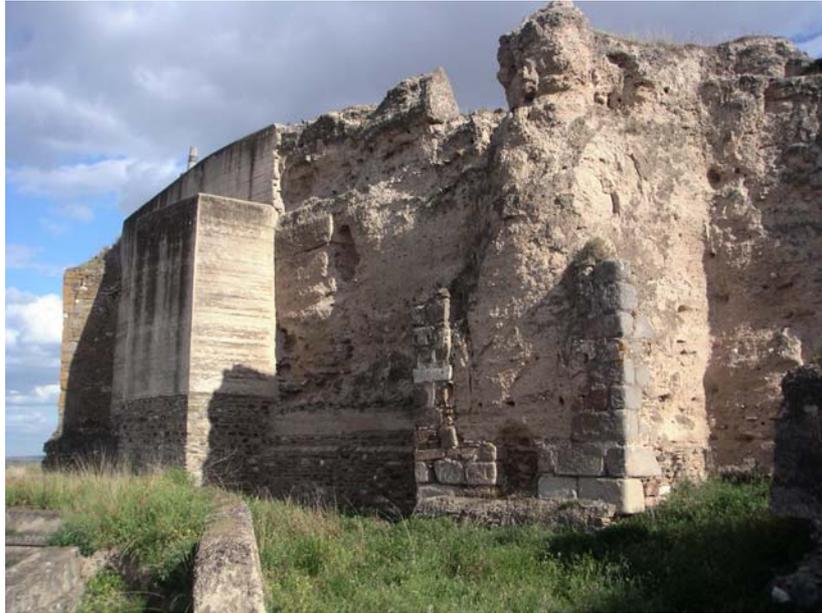
Fig. 1 – Torre de taipa com silhares romanos, no troço Norte da muralha islâmica de Juromenha.

O pano de muralha Norte do castelo de Juromenha será talvez o exemplo mais interessante para a observação de tipologias do Período 2: as suas torres possuem plantas quadrangulares e são pouco salientes da muralha; na construção do castelo foram integrados materiais romanos e visigóticos (4); a entrada principal da muralha islâmica era directa, flanqueada por 2 torres.

Em todos os casos, as muralhas assentam sobre fundações de alvenaria de pedra. Muitas vezes os cunhais e as engras das torres foram reforçados com silhares de pedra. Em Juromenha aplicaram-se camadas horizontais de pedras entre taipais.

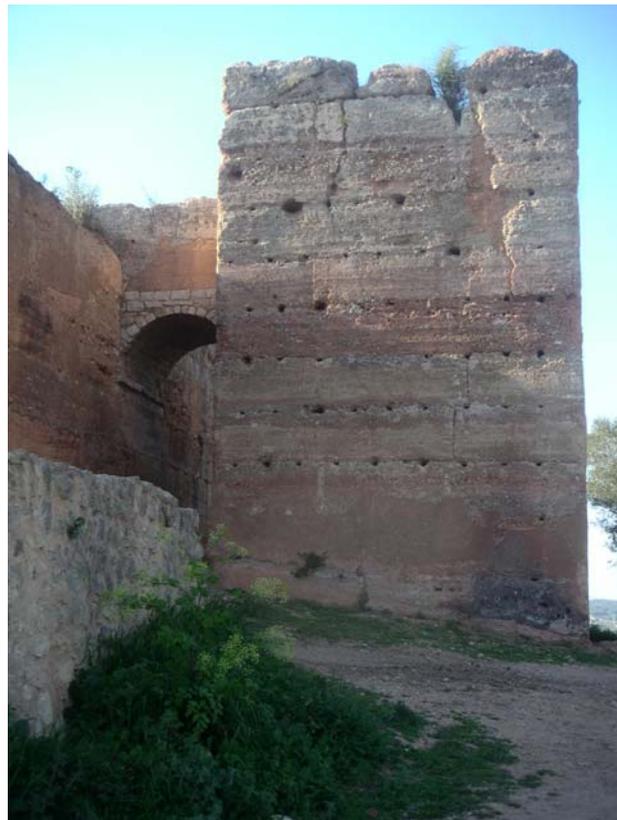
Fig. 2 – Torre albarrã do Castelo de Paderne.

A partir da fase 4, os sistemas de entradas em cotovelo tornaram-se mais complexos e generalizou-se o uso de torres albarrãs (torres desligadas das muralhas, unidas a estas por passadiços superiores).

Como exemplos de fortificações de taipa reconstruídas durante este período podemos apontar Alcácer do Sal e Silves. O castelo de Paderne terá sido edificado de raiz, na fase Almóada.

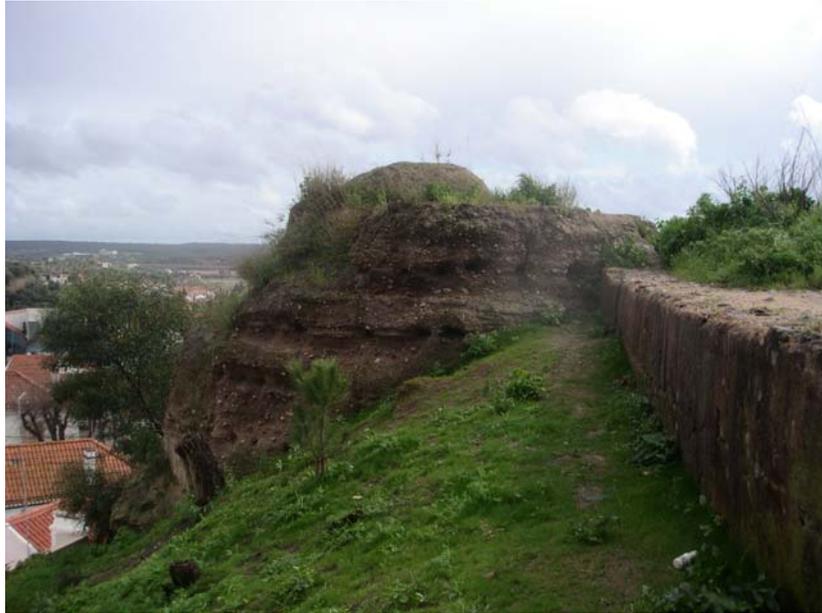
Fig. 3 – Castelo de Alcácer do Sal: vestígios de uma torre octogonal.

No período Almóada as torres adquiriram formas mais elaboradas. Datam desta fase as torres plurifacetadas, na maior parte dos casos octogonais.

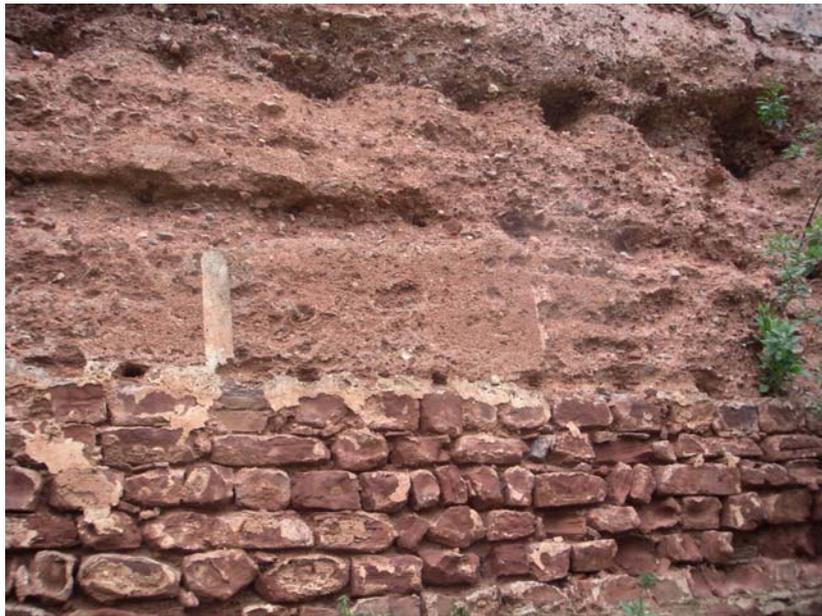
Fig. 4 – Troço Norte da muralha da medina de Silves, pelo exterior: são visíveis vestígios de pinturas nas juntas dos taipais.

As muralhas de taipa seriam, na maior parte dos casos, rebocas e pintadas. Vestígios de rebocos e de pinturas simulando silhares são visíveis em Moura, Silves e Paderne.
