## 5.2 Refuerzo sísmico de construcciones de adobe mediante inyección de barro líquido y mallas de cuerdas. Marcial Blondet/ Julio Vargas/ Carlos Sosa/ Jonathan Soto

Marcial Blondet<sup>1</sup>, Julio Vargas<sup>2</sup>, Carlos Sosa<sup>3</sup>, Jonathan Soto<sup>4</sup>  
Pontificia Universidad Católica del Perú

*Se propone una técnica dual de reparación y reforzamiento para proteger las construcciones patrimoniales de adobe frente al efecto destructivo de los terremotos. La técnica consiste en la reparación de las grietas sísmicas mediante inyección de barro líquido, combinada con el reforzamiento de los muros con mallas formadas por cuerdas sintéticas (drizas). La efectividad de esta técnica fue comprobada en el Laboratorio de Estructuras de la Pontificia Universidad Católica del Perú (PUCP).*

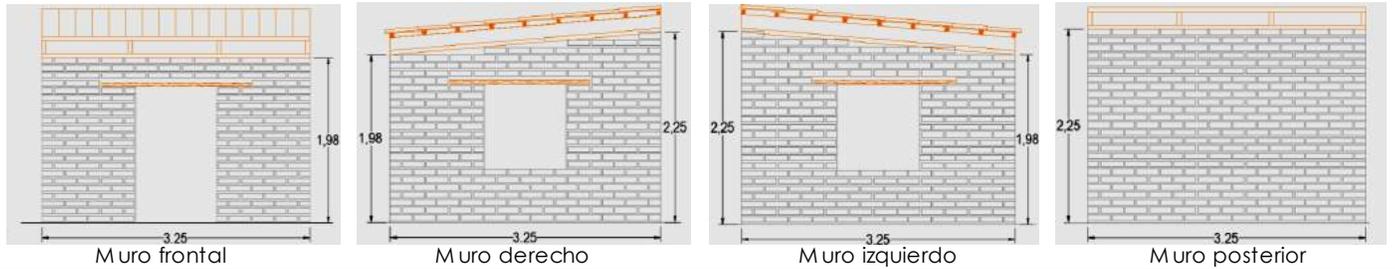
Figura 1. Esquema del modelo de adobe a escala natural. Las dimensiones se dan en metros.

Un modelo de adobe a escala natural (mostrado en la figura 1) fue construido en el Laboratorio de Estructuras de la PUCP para ser ensayado sobre la mesa vibradora. Fue similar al modelo reparado solamente con barro líquido que no tuvo respuesta dinámica satisfactoria durante un proyecto previo (Groenenberg, 2010; Blondet et al, 2012). El objetivo del presente proyecto fue evaluar la eficacia de un sistema de refuerzo complementario a la inyección con barro líquido.

El modelo de construcción de adobe consistió en cuatro muros (3,00 m de longitud y 0,25 m de ancho con altura variable). Las unidades de adobe median 0,25 m x 0,25 m x 0,09 m (se utilizaron unidades enteras y mitades). Los adobes se fabricaron usando suelo, paja y arena (5:1:1 en volumen). Los bloques de adobe se unieron con mortero de barro (aproximadamente 20 mm de espesor) hecho con suelo, paja

y arena (3:1:1 en volumen). Los muros laterales (izquierdo y derecho) fueron idénticos y tenían una abertura de ventana central. La puerta se ubicaba en el muro frontal. El muro posterior no tenía aberturas y era más alto que el muro frontal para sostener un techo inclinado.

El techo fue hecho con una armadura de madera cubierta por tejas ligeras de arcilla. Fue unido a los cuatro muros con una viga collar. Se esperaba que la viga collar contribuyera hacia una respuesta estructural integral durante el movimiento sísmico y transfiriera de manera distribuida el peso del techo a los muros.

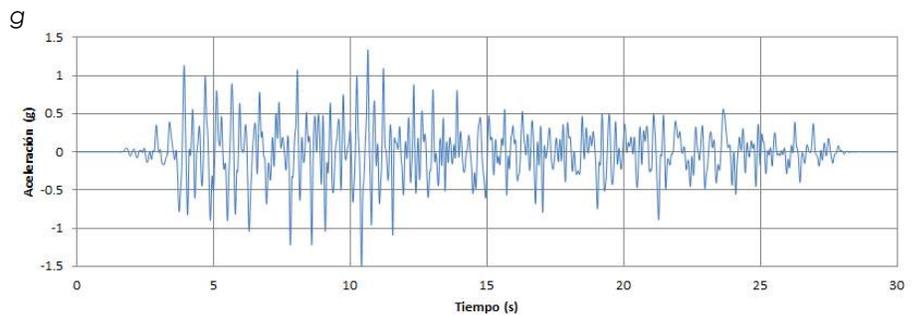
Figura 2. Aceleración en la mesa vibradora medida en un ensayo con desplazamiento pico  $D = 130$  mm

La señal de comando de desplazamiento de la mesa vibradora usada en los ensayos fue derivada de la componente longitudinal registrada en el terremoto del día 31 de mayo de 1970 en Lima, Perú. La figura 2 muestra la aceleración de la mesa registrada durante un ensayo de simulación correspondiente a un desplazamiento de comando pico  $D = 130$  mm. La aceleración pico de la mesa  $A_0$  fue 1,53

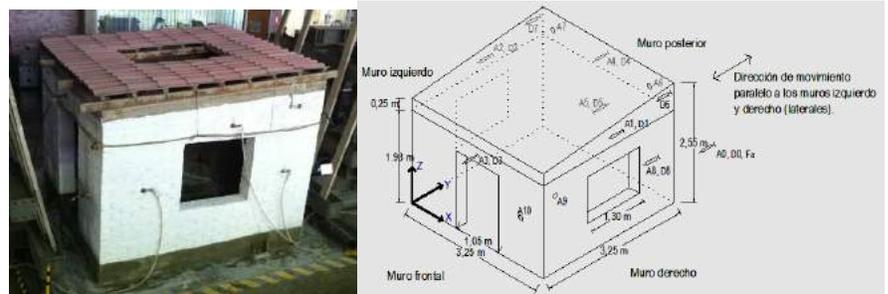
Modelo en la mesa vibradora

Ubicación de la instrumentación

Figura 3. Modelo de adobe a escala natural y esquema de instrumentación.

La instrumentación incluyó acelerómetros para medir aceleraciones absolutas y transductores diferenciales lineales variables (LVDTs) para medir desplazamientos absolutos (figura 3). Se midieron la aceleración y el desplazamiento de la mesa vibradora; también se registró la fuerza en el actuador hidráulico. La frecuencia de muestreo de todos los instrumentos fue 200 Hz (intervalo de tiempo de 0,005 s).

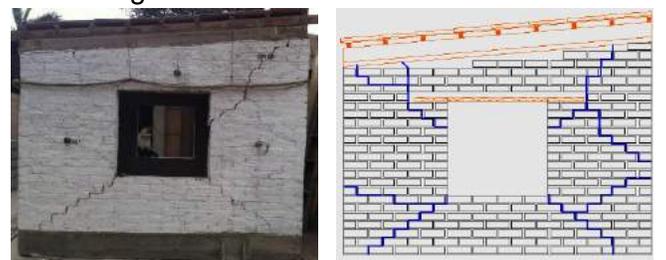
a) Muro derecho

b) Esquema de fisuras del muro derecho

Figura 4. Daño del modelo de adobe original luego de la tercera fase de ensayo ( $D = 60$  mm).

El modelo original (no dañado) fue sometido a una secuencia de tres fases para inducir daño sísmico representativo en los muros como se observa en las construcciones de albañilería de adobe. En la primera fase, con un desplazamiento pico de comando  $D = 30$  mm (desplazamiento pico de la mesa  $D_{0max} = 28,90$  mm y aceleración pico  $A_{0max} = 0,31$  g)<sup>2</sup>, no produjo ningún daño visible en el modelo. Durante la segunda fase con  $D = 60$  mm ( $D_{0max} = 58,50$  mm y  $A_{0max} = 0,64$  g), se crearon muchas fisuras en el modelo. Grandes fisuras diagonales fueron visibles en los muros laterales (izquierdo y derecho), pareciera que empezando en las esquinas inferiores de la ventana y propagándose hacia abajo. La trayectoria de las grietas no llega exactamente a las esquinas de las

paredes. Debido a que las fisuras eran muy delgadas (3 mm o menos), se decidió llevar a cabo una tercera fase  $D = 60 \text{ mm}$  ( $D_{0\text{max}} = 58,50 \text{ mm}$  y  $A_{0\text{max}} = 0,64 \text{ g}$ ) para inducir mayor daño; las fisuras se ensancharon. Esta última fase

fue detenida después de 15 segundos para evitar daños irreparables (Groenenberg, 2010). La figura 4 muestra los patrones de daño en los muros de adobe, representativos del daño sísmico en estructuras de adobe.

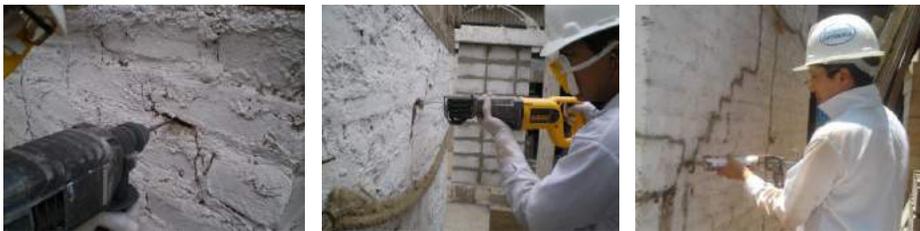
a) Uso de taladro eléctrico      b) Uso de cuchillo eléctrico      c) Inyección de barro líquido

Figura 5. Abertura de grietas sísmicas e inyección de barro líquido

En el presente proyecto, debido a limitantes de tiempo, se decidió abrir todas las grietas del modelo de adobe simultáneamente. Todas las grietas con ancho mayor a 1 mm fueron abiertas hasta un espesor de 8 mm aproximadamente, utilizando un taladro y cuchillo eléctrico (como se muestra en las figuras 5a y 5b). Luego,

todas las grietas fueron selladas con una capa de silicona en ambas caras, dejando pequeñas aberturas con aproximadamente 100 mm de separación una de otra. Posteriormente, el barro líquido fue inyectado en las grietas. Éste consistió en una mezcla de suelo tamizado en la malla # 10 (2 mm de abertura), 50% en volumen de paja finamente cortada (10 mm de longitud aproximadamente) y 35% de agua en peso. Esta mezcla fue inyectada en las grietas hasta que estuvieran completamente llenas (como se muestra en la figura 5c).

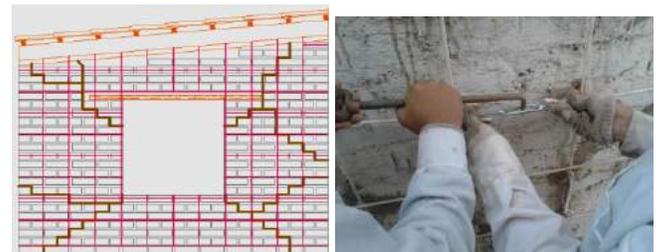
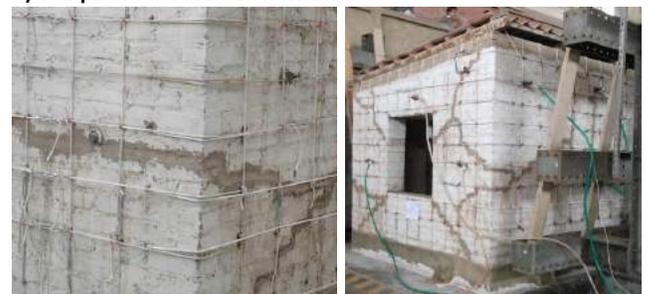
a) Esquema del refuerzo con driza      b) Templado de refuerzo horizontal

c) Detalle de refuerzo      d) Modelo reparado y reforzado

Figura 6. Refuerzo con drizas del modelo reparado con barro líquido

Después de que el barro líquido inyectado secó completamente, todos los muros del modelo reparado fueron reforzados con una malla externa hecha de cuerdas sintéticas (drizas) con un diámetro nominal de  $\frac{1}{4}$ " (6,35 mm). Los ensayos de tensión realizados en el laboratorio en cuerdas de driza dieron una resistencia última de 2 kN (esfuerzo nominal último de 63 MPa) y un módulo referencial de elasticidad de 100 MPa. La figura 6 a) muestra esquemáticamente la configuración de la malla usada. Las cuerdas verticales fueron colocadas a intervalos de 250 mm (la longitud de un bloque de adobe) en dos partes. La parte baja de la cuerda vertical, que midió aproximadamente 1,20 m, ingresó en los muros a través de la primera hilada (inferior) del mortero. La parte superior de la cuerda vertical se colocó sobre los muros, clavada a la viga collar y unida a la parte inferior de la cuerda mediante templadores. Las cuerdas horizontales se colocaron también a intervalos de 250 mm (dos unidades y media de adobe) en dos partes unidas por templadores.

Todas las cuerdas adquirieron tensión por los templadores, ver figura 6 b). La fuerza de tensión estimada de los templadores fue 200 N. En cada esquina, las cuerdas se colocaron dentro de un tubo plástico para proteger los muros de adobe, especialmente cuando la malla coincidía con la junta de mortero. Las mallas se colocaron en ambas caras de cada muro y estuvieron unidas por cuerdas de  $\frac{1}{8}$ " (3,18 mm) (crossies), cuerdas que atravesaron los muros a través de las juntas de mortero en lugares seleccionados. La figura 6 c) muestra el detalle de los elementos de refuerzo. La figura 6 d) presenta el

modelo reforzado listo para ser ensayado nuevamente en la mesa vibradora.

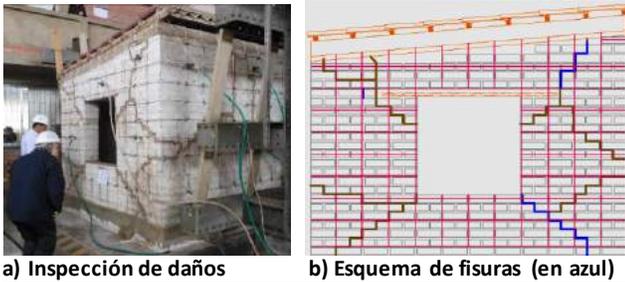
Figura 7. Modelo reparado luego de la segunda fase de ensayo ( $D = 60 \text{ mm}$ ).

El modelo reparado y reforzado fue ensayado nuevamente en la mesa vibratoria siguiendo en un inicio, el protocolo de ensayo del modelo original no dañado. Durante la primera fase ( $D = 30 \text{ mm}$ ;  $D_{0\text{max}} = 29,40 \text{ mm}$ ;  $A_{0\text{max}} = 0,30 \text{ g}$ ), no existió daño visible en la estructura. La figura 7 b) muestra el esquema de daños que corresponde a la segunda fase de ensayo ( $D = 60 \text{ mm}$ ;  $D_{0\text{max}} = 58,40 \text{ mm}$ ;  $A_{0\text{max}} = 0,71 \text{ g}$ ). Las fisuras previamente reparadas se resaltan; las líneas marrones muestran las grietas reparadas que no se abrieron; las líneas azules muestran las grietas debidas a la simulación sísmica.

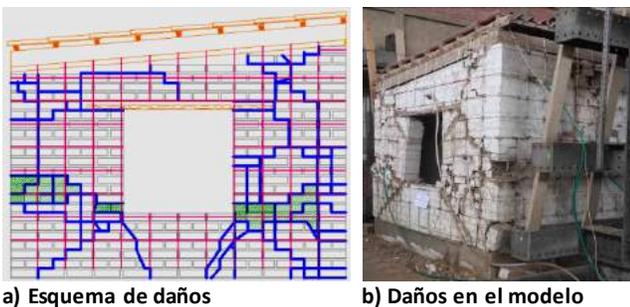
Figura 8. Patrón de daños y vista general del modelo después de todas las fases de ensayo.

La tercera fase de ensayo ( $D = 90 \text{ mm}$ ;  $D_{0\text{max}} = 89,30 \text{ mm}$ ;  $A_{0\text{max}} = 1,08 \text{ g}$ ) probó la efectividad del refuerzo externo. Si el modelo hubiese sido reparado solamente con barro líquido, este habría colapsado debido al movimiento de la base tal como ocurrió en el ensayo de Groenenberg. El

refuerzo de driza pudo mantener juntos todos los bloques en los que los muros se habían fracturado. Se decidió someter el modelo a dos fases adicionales de movimiento intenso ( $D = 130 \text{ mm}$ ;  $D_{0\text{max}} = 128 \text{ mm}$ ;  $A_{0\text{max}} = 1,53 \text{ g}$ ), un hecho que produjo un daño significativo: todas las grietas reparadas se abrieron y nuevas grietas aparecieron en los muros, ver figura 8a). A pesar que la viga collar se separó del modelo debido al gran daño en la parte superior del muro posterior, el refuerzo y la viga collar trabajaron muy bien en mantener la integridad de la estructura, ver figura 8b). Se notó que las cuerdas horizontales, localizadas en el mortero cerca de la base de la ventana, empezaron a cortar el mortero.

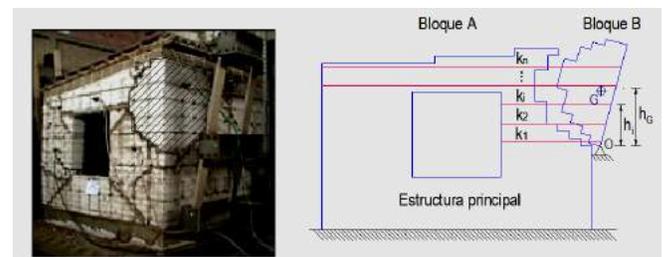
a) Modelo a escala natural dañado  
b) Modelo simplificado

Figura 9. Modelo simplificado de interacción de adobe

En la mayoría de ensayos realizados en estructuras de adobe en la PUCP, se observó que los muros de adobe se rompen en grandes pedazos que se separan y colapsan por volteo. En este proyecto, una porción del muro posterior (mostrada en sombreado en la figura 9 a), se separó del resto de la estructura durante ensayos de simulación realizados en el modelo de adobe reforzado.

Un modelo estructural simplificado fue generado considerando que la estructura principal y la porción separada fueran bloques rígidos, ver la figura 9 b). El bloque A representa la estructura principal (se asume no dañada) y el bloque B es la porción que se separa de la estructura. Las drizas evitan el volteo del bloque B. Esta situación se puede representar esquemáticamente por un modelo

dinámico simple en el que dos bloques son conectados por varias cuerdas horizontales elásticas.

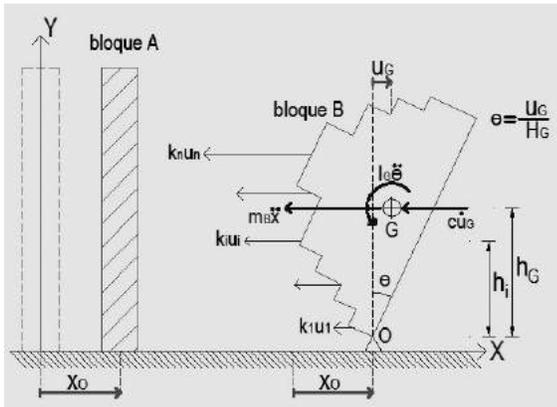
Figura 10. Diagrama de cuerpo libre del bloque B para un ángulo de rotación 'e'.

Este modelo simple fue usado para tratar de estimar las fuerzas en las cuerdas elásticas causadas por movimiento dinámico de la base. La figura 10 muestra el diagrama de cuerpo libre del bloque B. Se incluyen las fuerzas de inercia causadas por aceleraciones de traslación y rotación. El bloque rígido A está empotrado al terreno y tiene un desplazamiento absoluto  $x_0$ . El bloque rígido B, con masa  $m_B$  y momento central de inercia  $I_G$ , rota alrededor del punto O. El desplazamiento relativo (con respecto del punto O) de cualquier punto  $i$  localizado en el bloque B a la altura  $h_i$  está denotado por  $u_i$ . Un amortiguador viscoso (no mostrado) con factor de amortiguamiento  $\zeta_B$  está unido al centro de masa G. (Los ensayos de vibración libre realizados en el modelo de adobe entre cada fase produjeron factores de amortiguamiento viscoso entre 9% y 12%). La cuerda  $i$  tiene rigidez elástica  $k_i$  y está unida a los bloques A y B a la altura  $h_i$ .
