## 5.4 Gestión del riesgo en las iglesias del Altiplano, Chile. Daniela Andrea Díaz Fuentes

**Palabras clave:** Gestión del riesgo, vulnerabilidad, amenazas, iglesias del norte andino chileno.

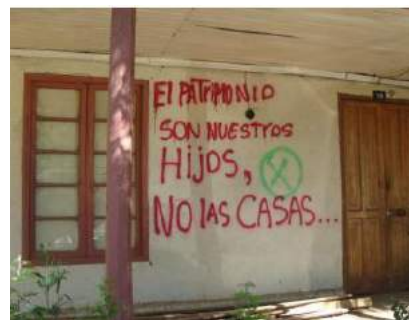
**Figura 1 – Inmueble marcado con una cruz verde por los equipos de emergencia indicando su inhabitabilidad, y con un mensaje escrito por los habitantes del poblado de Lolol tras el terremoto del 2010. (Fuente: Consejo de Monumentos Nacionales, 2011)**

Por otra parte, se definieron criterios para desarmes y rescate de materiales y bienes, y se elaboraron documentos como la 'Cartilla del adobe' (Consejo de Monumentos Nacionales, 2011), material de difusión que tuvo el objetivo de facilitar la evaluación de daños y proponer acciones de conservación preventiva. Este material también sirvió para desmitificar el mal funcionamiento del adobe ante los sismos, ya que la opinión de la ciudadanía estaba sesgada por el actuar del personal de distintas instituciones, que no contaban con capacitación para emitir un dictamen técnico del estado de conservación de los inmuebles, y que sin embargo calificaron a muchos como inhabitables, marcando con una cruz sus fachadas. Lo anterior fomentó la ejecución de demoliciones apresuradas y la desesperación de los habitantes de las localidades afectadas, como se muestra en la figura 1.

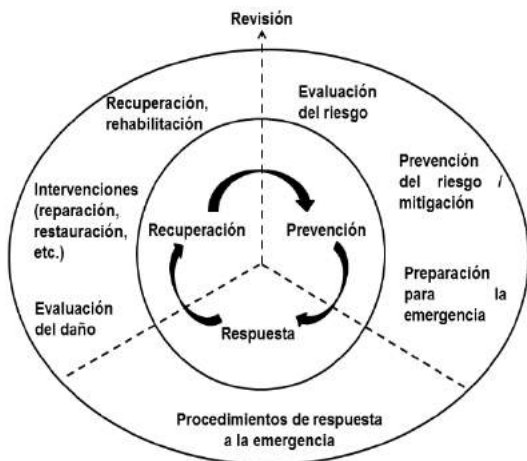
Figura 2 – Esquema del ciclo del riesgo con tres etapas: prevención, respuesta y recuperación, en base al Disaster risk management cycle. (Fuente: UNESCO, 2010).

Por otra parte, según el documento de UNESCO y otras instituciones desarrollado el 2010 *Managing disaster risks for world heritage*, las etapas de prevención, respuesta y recuperación forman parte de un ciclo en la gestión de riesgos de desastres, ciclo que se presenta como un proceso dinámico en constante retroalimentación y revisión (UNESCO, 2010), como se representa en la figura 2. Debido a que la gestión del riesgo en Chile es una temática incipiente, que hasta el momento no ha sido abordada como una herramienta eficiente para la conservación del patrimonio cultural, y no obstante existen aspectos que mejorar en los documentos anteriormente mencionados, el estudio de los programas y manuales existentes y de sus respectivas estrategias para la gestión del riesgo podría permitir la creación de una estructura base para el desarrollo de planes de prevención, respuesta y recuperación, adaptados tanto al patrimonio cultural como al contexto chileno.

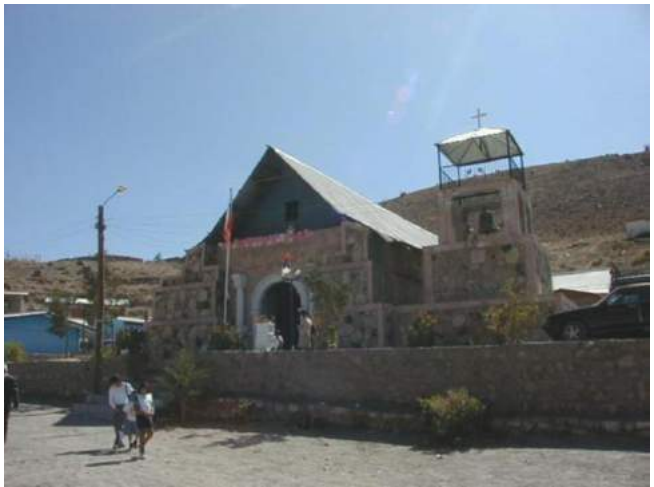
Figura 3: Fachada de la iglesia de Sibaya antes del terremoto del 2005 (Fuente: Archivo Consejo de Monumentos Nacionales, 2010).

Para comprobar lo anterior, se propone como caso de estudio la Iglesia de Sibaya, ubicada en la Región de Tarapacá, construida en mampostería de piedra con mortero de barro y adobe, y gravemente afectada tras el terremoto del 13 de junio del 2005. Su emplazamiento y una imagen de su fachada principal se muestran en la Figura 3.

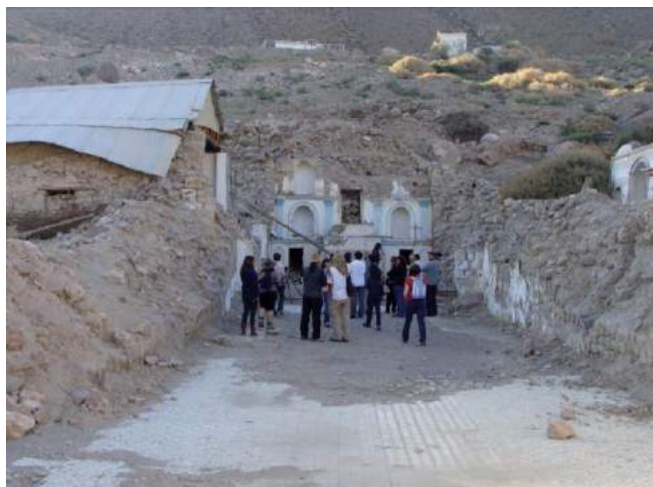
Figura 4: Interior de la iglesia de Sibaya después del terremoto del 2005. (Fuente: Elaboración propia, 2014, y Archivo Consejo de Monumentos Nacionales, 2010).

En el caso de la iglesia de Sibaya, que colapsó en más del 60% de su estructura, la ejecución de un adecuado registro del inmueble habría facilitado el desarrollo de propuestas para su recuperación. Por otra parte, la ejecución de medidas de conservación preventiva y un reforzamiento estructural que hubiera mejorado el comportamiento monolítico del inmueble ante un sismo, probablemente habría evitado su colapso, y la ejecución de medidas de mitigación como la construcción de terrazas y muros de contención en el cerro aledaño a la iglesia, hubiera impedido el colapso de su ábside a causa del desmoronamiento de la ladera del cerro, como se representa en la Figura 4.
