# CARACTERIZAÇÃO DO ADOBE EM CONSTRUÇÕES EXISTENTES NA REGIÃO DE AVEIRO

**Humberto Varum, Tiago Martins\* e Ana Velosa**

Departamento de Engenharia Civil

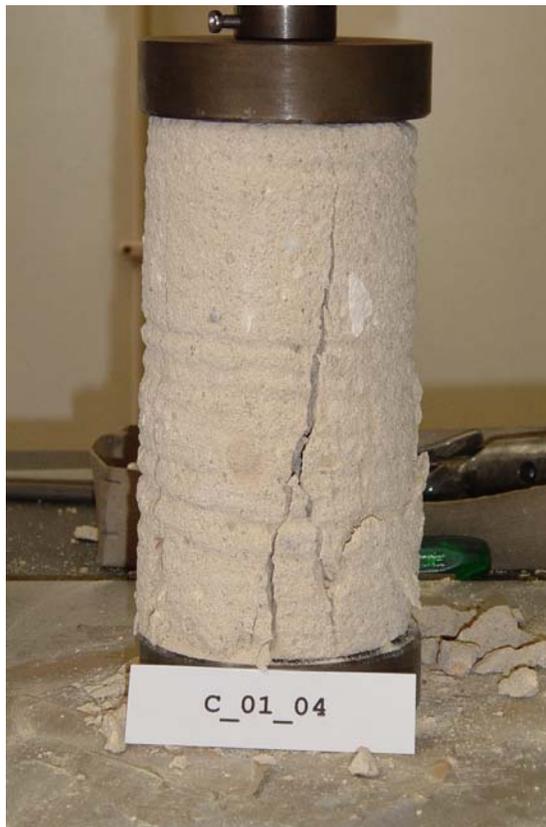
a) compressão simples

Fig.1 – Ensaio mecânico dos provetes. Fotos dos autores.

As amostras divididas em dois grupos de ensaios distintos foram, com recurso a uma prensa mecânica, ensaiadas à compressão simples (Fig.1-a), e à compressão diametral (Fig.1-b) como ilustrado nas fotos.

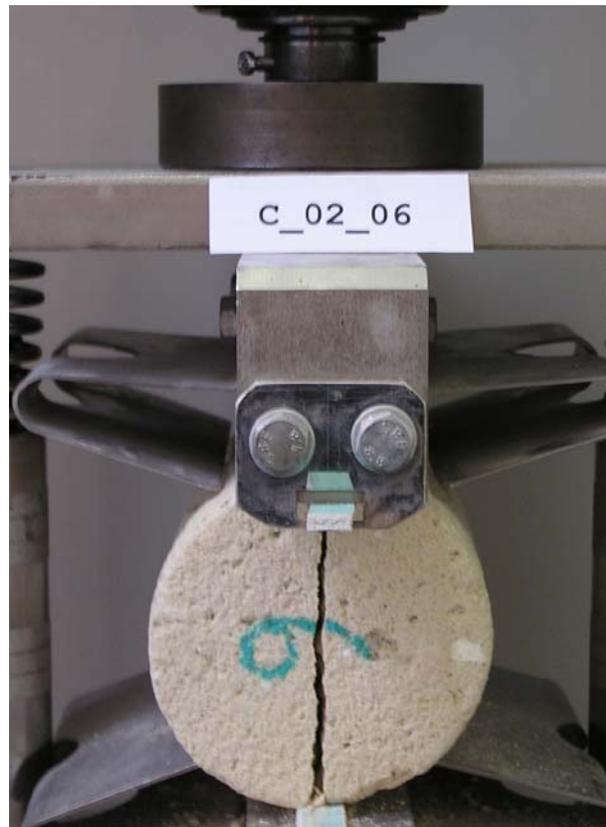
b) compressão diametral

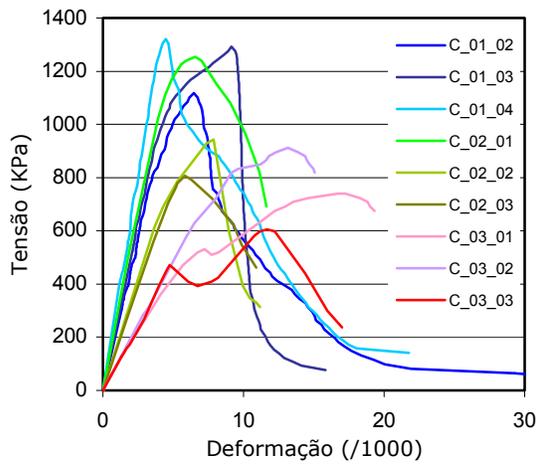
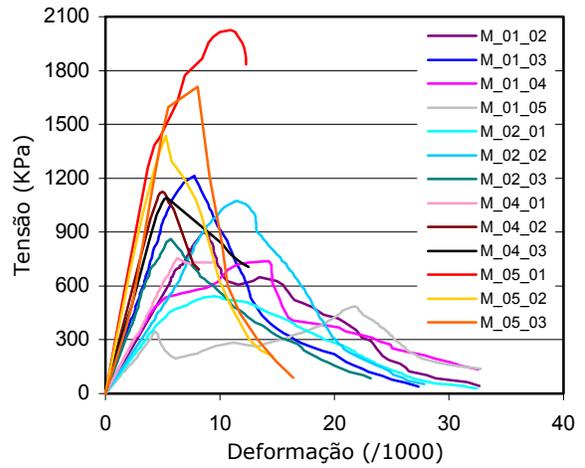
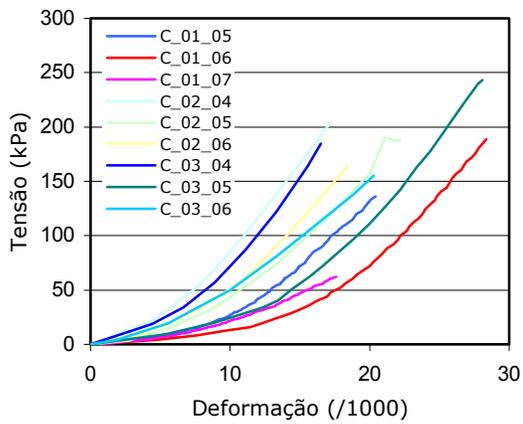
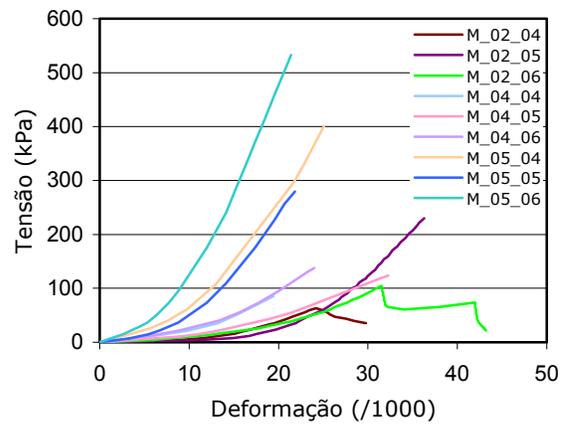
a) compressão simples: provetes de casas

b) compressão simples: provetes de muros

c) compressão diametral: provetes de casas

d) compressão diametral: provetes de muros

Fig.2 – Curvas de comportamento dos provetes ensaiados: tensão vs. deformação. Gráficos dos autores.

Foi igualmente possível estimar valores referentes ao módulo de elasticidade e à deformação correspondente à resistência de pico das amostras ensaiadas. Contudo, tal só foi possível graças ao registo das curvas de comportamento tensão-deformação de cada provete. Na Fig.2 são apresentadas as curvas de comportamento obtidas nos ensaios de compressão simples e compressão diametral, para as amostras de muros e casas.

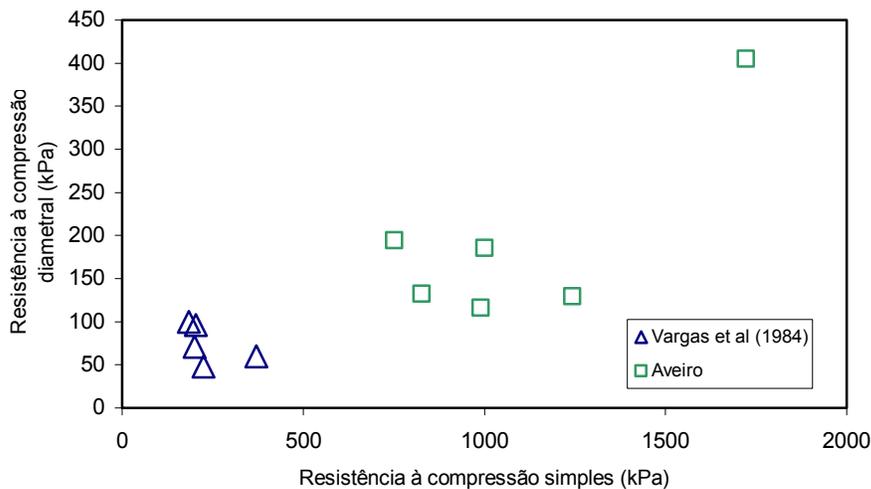
Fig.4 - Resistência à compressão simples vs. resistência à compressão diametral. Gráfico dos autores.

Finalmente, na Fig.4 são apresentados os resultados referentes ao estudo da correlação entre os valores médios de resistência à tracção e compressão obtidos para cada obra. Neste gráfico, foram igualmente incluídos os valores das resistências de tracção e compressão oriundos do estudo de Vargas *et al.* [1].

Neste estudo, cujo objectivo era o de correlacionar a resistência da alvenaria de adobe com a as características fundamentais do solo originário, foram seleccionadas amostras de solos de seis zonas do Perú: Cajamarca; Cuzco; Huancayo B.; Huaraz, Pisco e PUC, onde a construção em adobe é tradicional. Os adobes feitos com os solos recolhidos foram submetidos a ensaios de resistência mecânica sendo os resultados obtidos utilizados na Fig.4.

As tensões resistentes de tracção e compressão obtidas para as construções de adobe de Aveiro, para além de distintas entre si, são comparativamente superiores às apresentadas pelo estudo de Vargas *et al.* [1]. Esta maior banda de resistências encontradas evidencia a correlação entre os resultados da resistência de compressão e tracção dos adobes ensaiados. No estudo de Vargas *et al.* [1], a proximidade dos valores de resistência obtidos, não torna evidente esta correlação.
