# **PATRIMONIO ARQUITECTÓNICO DE TIERRA EN ÁREA SÍSMICA.**

## **EL CASO DE LA REGIÓN DE CUYO – ARGENTINA**

**Silvia A. Cirvini\* – José A. Gómez Voltan**

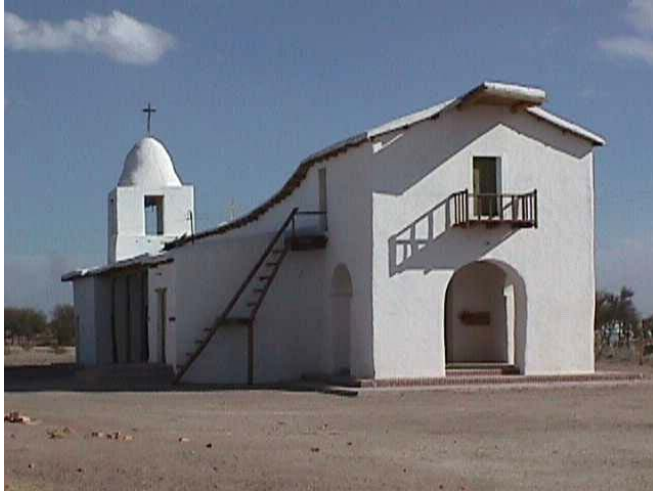
**FIG. 1 - CAPILLA DEL ROSARIO DE GUANACACHE**

Lavalle - Mendoza – Argentina

Vista y Planta (Foto y Dibujo de los autores)

Hay factores locales que inciden en la conservación de las obras como los materiales empleados, las tecnologías, el emplazamiento, el clima y los desastres naturales a los que pueden estar sometidas. En el caso de Cuyo la alta sismicidad local, la predominancia absoluta de los materiales y tecnologías de tierra cruda y la aridez del clima ubican a nuestros monumentos en una situación de particular vulnerabilidad. En las provincias de Mendoza, San Juan y San Luis el 77 % de los MHN están contruidos con tierra sin cocer y más del 80% se halla en la franja de mayor peligrosidad sísmica. (Figura 1)

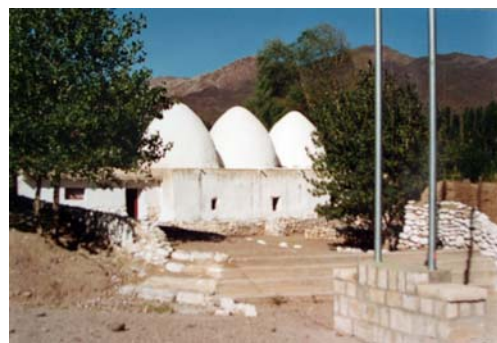
**FIG. 2 - BOVEDAS DE USPALLATA**

Las Heras - Mendoza – Argentina

Vista y Planta (Foto y Dibujo de los autores)

Por una parte, esta carencia dificultó hasta mediados del siglo XIX, la instalación de hornos para la cocción de ladrillos, que requerían el insumo de madera como combustible: se desarrollaron entonces arquitecturas de tierra sin cocer, sobre la tradición española y árabe de carácter mediterráneo. Por otra parte, la falta de maderos de cierta longitud para cubrir luces entre 3 y 6 metros, promovió el desarrollo de curiosas techumbres como las bóvedas en barro, con o sin estructura de madera de sostén. (Figura 2)

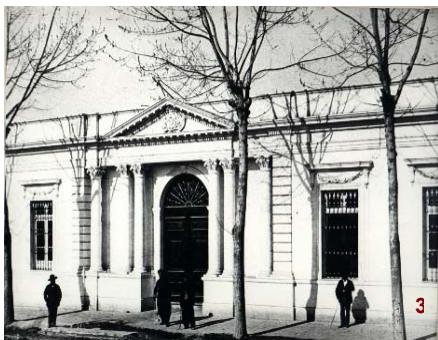
1) Esquema de muros de Casa de Gobierno, 2) Esquema de muro en Iglesia Matriz, 3) Vista Casa de Gobierno (AGM, 1876).

En el período que transcurrió entre el gran terremoto (1861) y el fin del siglo hubo un mejoramiento generalizado en las construcciones de tierra por cuanto se puso atención a tres aspectos concurrentes: mejora de la calidad del material, incorporación de estructuras de madera, y optimización del diseño. (Figura 4)

- Llaves de madera en los encuentros de muros, tanto en las esquinas como en los encuentros entre muros maestros y secundarios.
- Estructura de madera incorporada dentro del muro: Diversos sistemas mixtos de madera y tierra aparecen en este período. Todos tienden a dotar de un “esqueleto” de madera a las mamposterías de adobes o tapias.
- Desarrollo de sistemas combinados de madera y caña: Estos sistemas (quincha) se utilizan usualmente en muros dobles, con una cámara de aire y pueden aparecer combinados con muros de adobe o tapia en la parte inferior del muro, también es frecuente hallar plantas bajas de adobes o tapias y plantas altas, miradores, altillos, etc. en madera y quincha.
- Reaparición de la viga collar o collarín de coronamiento superior de los muros para vincular muros y techos.
