# **REFLEXIONES SOBRE REHABILITACIONES DE EDIFICACIONES PATRIMONIALES, BÁSICAMENTE DE TIERRA, CONSTRUIDAS EN ALTO NIVEL SÍSMICO**

**Mario Hidrobo**, arquitecto

**Tema 5:** Comportamiento y reistencia de los Edificios

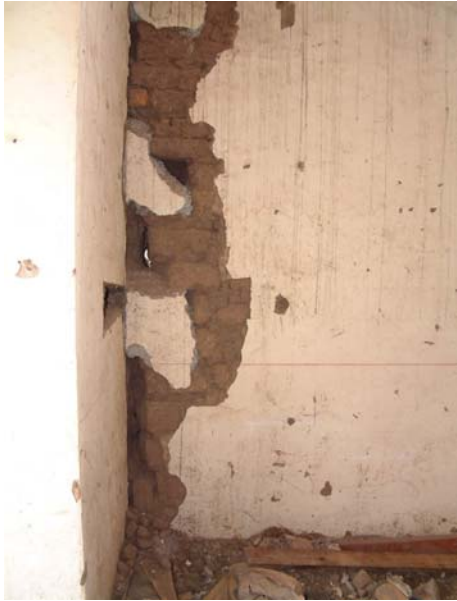
Fotografía 1. La imagen muestra la junta ente dos muros perpendiculares entre sí, nótese como estos no están unidos, al punto que se puede observar al otro lado de ellos por una espacio de mas de 5 centímetros, además se puede observar como en una intervención mal realizada se han hecho trabas de hormigón de pésima calidad y es evidente como estos no han cumplido el objetivo.

Los muros casi en su totalidad, no tienen ningún tipo de amarre o traba con sus perpendiculares, los pequeños trizados que se encuentran en condición de superficial, al retirar el enlucido (enfoscado) se encuentran grietas de varios centímetros que en algunos casos traspasan totalmente el muro. (Ver fotografía 1). Las vigas de entresijo en un gran porcentaje están podridas en sus zonas de empotramiento y asentadas en estos puntos directamente sobre el adobe correspondiente.

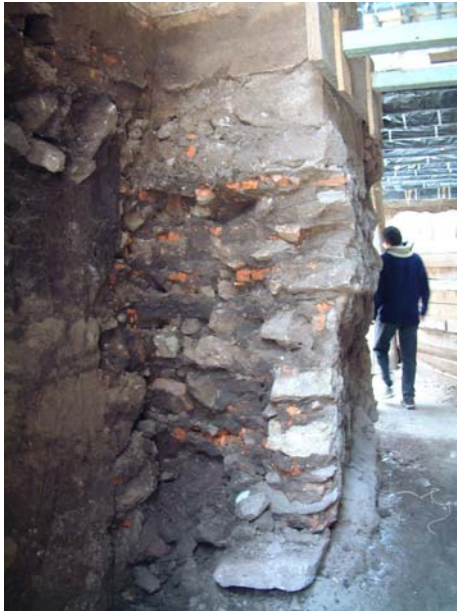
Fotografía 2. Caso típico de cimentación de muro, no existe material homogéneo que permita una correcta transmisión de cargas.

Las cimentaciones no son corridas ni tienen un elemento que les de continuidad entre sí, (ver fotografía 2) existen esporádicamente y solo con un criterio de compresión. El piso de los espacios de Plantas bajas, que están directamente en contacto con el suelo natural no tienen ningún elemento de impermeabilización, en el mejor de los casos están enladrillados.

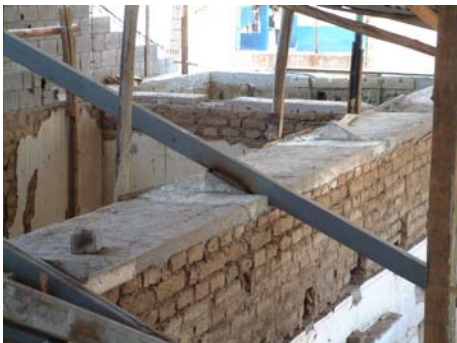
Fotografía 3. Ejemplo típico de cabeza de muro, se puede ver además como se cimienta la cubierta en ella y la forma de nivelación del muro con adobes nuevos.

Las cubiertas en su mayoría son sustituidas por una estructura de acero que descansa sobre la cabeza de los muros. Esta cabeza de muro consiste en un elemento de hormigón armado que además está micro pilotada al muro para generar una mejor transmisión de cargas y lograr un amarre más estable. (Ver fotografía 3). Para este trabajo previamente se ha debido nivelar el muro con adobes hechos en obra. Dependiendo de su altura los muros son amarrados entre sí mediante dos o tres llaves de hormigón armado, de forma cónica, en las esquinas. (Ver fotografía 4).

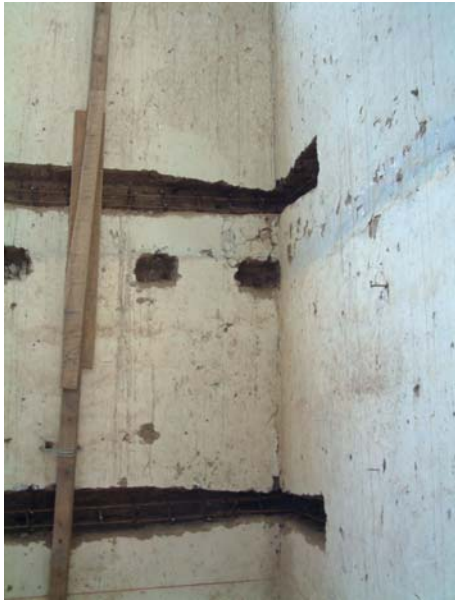
Fotografía 4. Ejemplo de llave de amarre entre muros, la fotografía muestra el momento en que está hecha la incisión en el muro (nótese la forma cónica) con la armadura de acero correspondiente, es decir previo al encofrado y la fundición con hormigón.
