## LABORES PRELIMINARES DE CONSERVACIÓN DE LA PIRÁMIDE DE LA JOYA, VERACRUZ, MÉXICO

El texto expone los antecedentes del caso, los criterios de intervención y las acciones de consolidación emprendidas, las cuales además de ayudar a la salvaguardia de los pocos elementos que subsisten, pueden ser de gran utilidad por la escasa experiencia que se tiene en torno a la conservación de sitios arqueológicos de tierra localizados en el trópico húmedo.

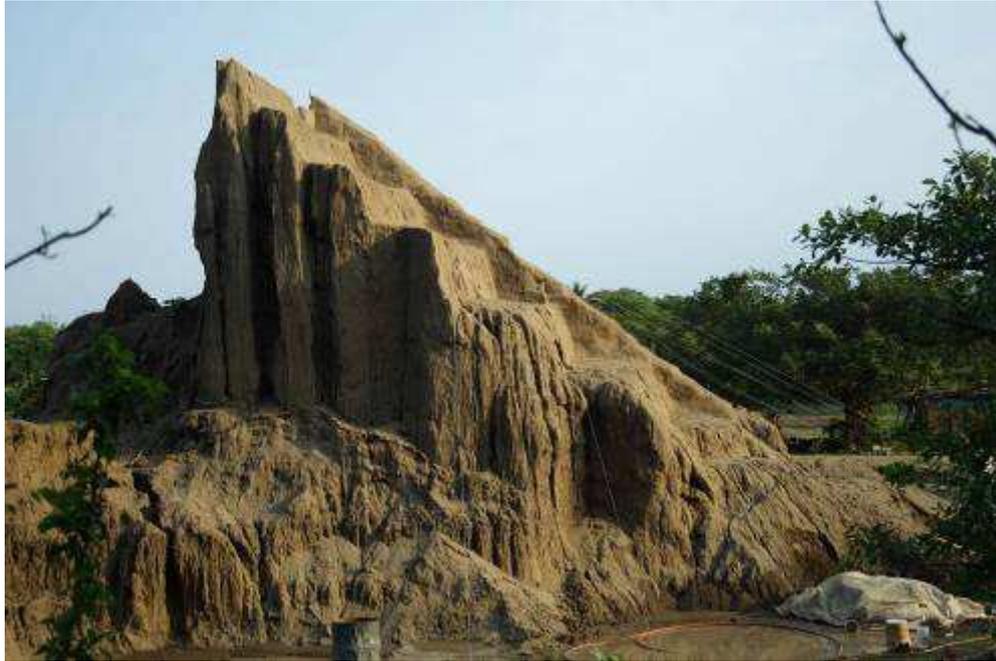
El volumen constructivo original de la pirámide, a partir de los datos de Escalona, sería de entre 19,000 y 21,700 m<sup>3</sup>. El total conservado actualmente es de 1,241 m<sup>3</sup>, es decir, entre 5.7 y 6.5 % del volumen de 1937. (Ver Figura 2).

Figura 2. Vista del lado norte de la escalinata en la que se percibe su grado de destrucción

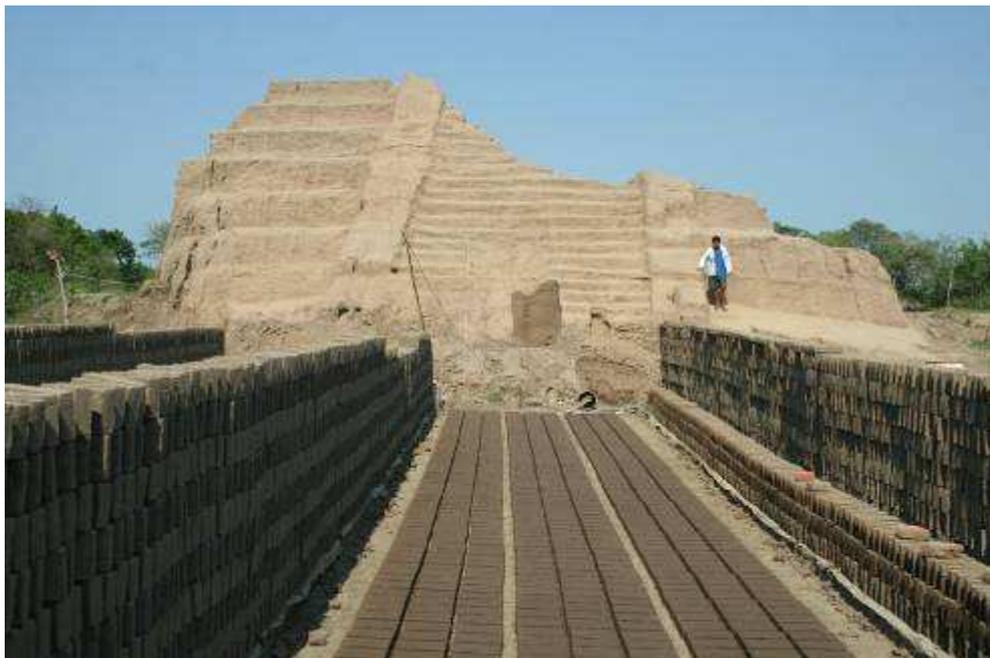
Esta fracción de la pirámide tiene una superficie de  $128 \text{ m}^2$  y 8 m de altura en promedio. Se conserva parte de la escalinata con alfardas, restos de los 2 cuerpos inferiores al sur y restos de 6 cuerpos al norte, con un volumen de  $374 \text{ m}^3$ . En el sector oriental despalmado se conservan  $1,810 \text{ m}^2$ , correspondientes a niveles de entre 30 y 80 cm de altura del desplante de la estructura. (Ver figura 3).

Figura 3. La cara oeste de la pirámide mantiene gran parte de su imagen original.

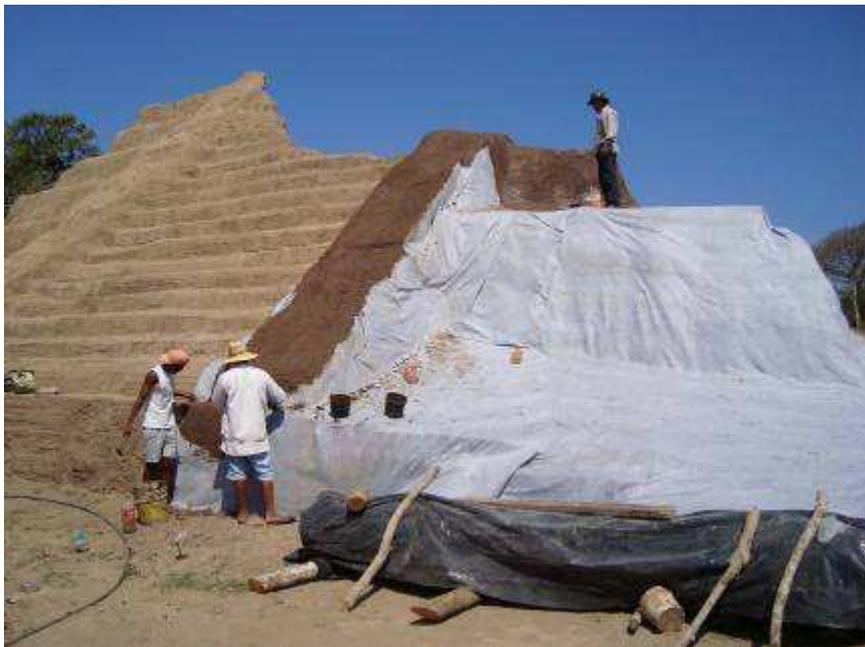
Figura 4. Colocación del geotextil y la superficie de sacrificio para su protección.

2. La colocación de un geotextil encima de la estructura arqueológica ya consolidada. Se fijó con clavos de hierro de 2 pulgadas, en cantidad suficiente para asegurar la adecuada unión de la tela al edificio. En las áreas agrietadas y los cortes se usaron adicionalmente clavos de 4 pulgadas, y en pocos casos clavos de 6 pulgadas. El geotextil es del tipo “no tejido” elaborado a base de poliéster, de 275 gr/m<sup>2</sup>, de color gris. (Ver Figura 4)

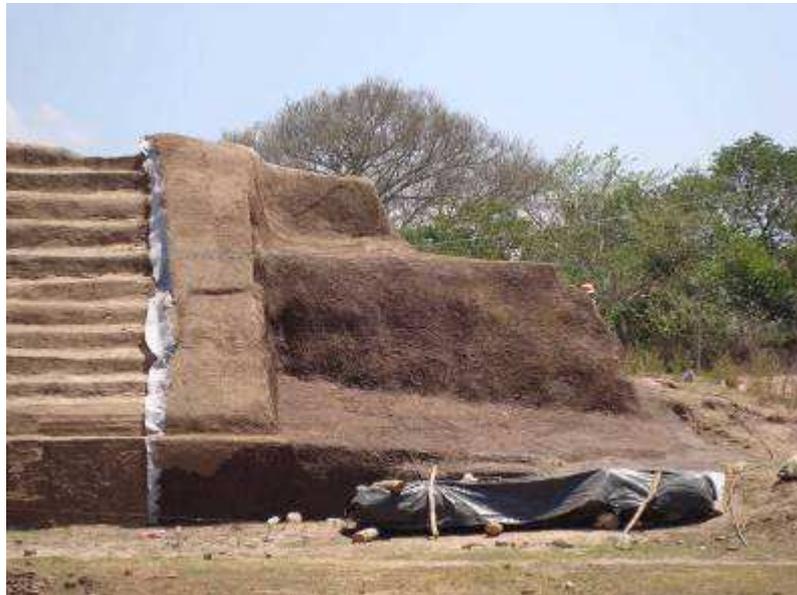
Figura 5. El revoque de sacrificio sobre el geotextil.

3. La protección de este material mediante capas de sacrificio. La primera era una capa delgada, de lodo para hacer ladrillos, adicionado con un porcentaje mínimo de sellador acrílico para facilitar su adhesión al geotextil. Luego se aplicó la capa de sacrificio propiamente dicha, de 2 a 3 cm de espesor. Como ésta se agrietó profundamente debido a la gran cantidad de arcillas que posee el suelo local, fue necesario resanar las grietas con una lechada que incluía una mezcla de lodo, mucílago de tuna, arena y una fracción muy baja de cal.

4. Capa de acabado final. Con el fin de mantener el aspecto, textura y color más cercano posible a revestimiento original, se hizo una mezcla del lodo utilizado para hacer ladrillos, estabilizado mediante el uso de mucílago de nopal, estiércol bovino y paja picada, con una pequeña proporción de cal. Esta mezcla se trabajaba y amasaba a mano en pequeños volúmenes, por un espacio de 20 minutos cuando menos, con el fin de desmoronar los nódulos de barro puro e integrarlos a la mezcla. Se aplicó en capas de 1 a 1.5 cm de espesor, usando para compactar y alisar un rasero de plástico semi-rígido.

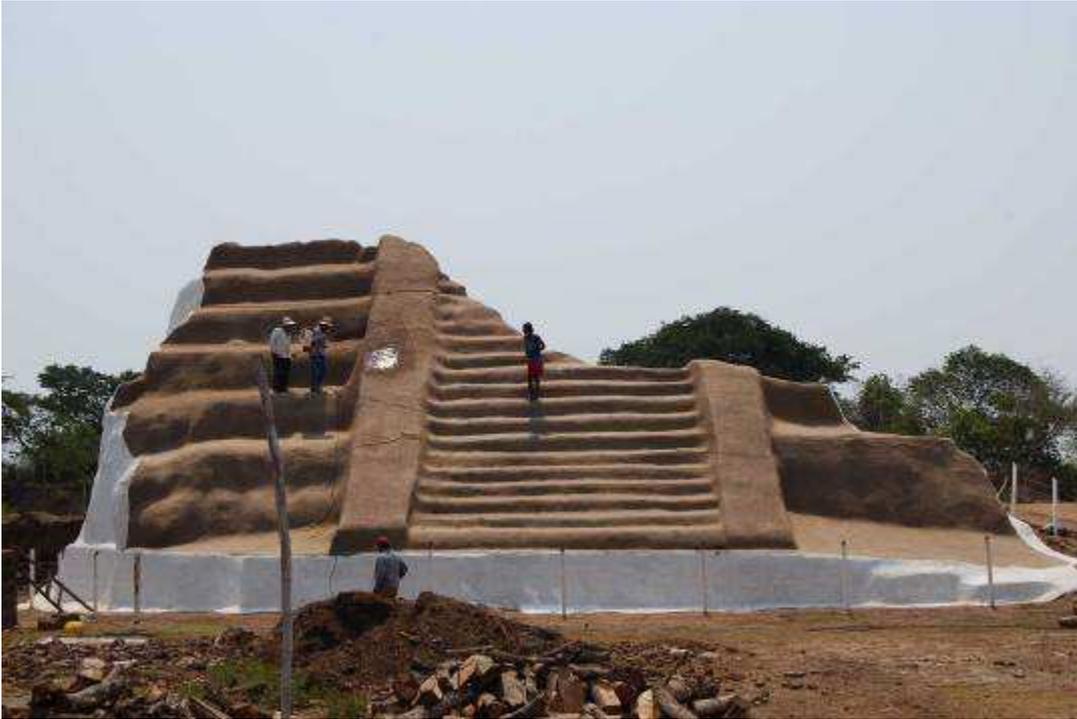
Figura 6. Aplicación de la emulsión hidrofugante por aspersión.

4. La aplicación de una capa final de un hidrofugante. A fin de garantizar la protección de la superficie de sacrificio y evitar la necesidad de realizar intervenciones de mantenimiento demasiado frecuentes se optó por aplicar una aspersion de una emulsion con base en un silano-siloxano, que posee la cualidad de no sellar por completo los poros del barro y permitir así la “transpiración y respiración” natural de la estructura. Otras ventajas de esta substancia son su facilidad de aplicación, su baja toxicidad, su relativamente bajo costo, el hecho de que no cambia el color ni la textura del barro, y sobre todo que permite la aplicación de nuevas capas de sacrificio, sin afectar su adherencia, lo que resulta muy apropiado para el mantenimiento futuro. (Ver Figura 6)
