CONSTRUCCIONES PATRIMONIALES DE TIERRA EN LA REGIÓN LACUSTRE DE PÁTZCUARO, MICHOACÁN, MÉXICO.

El caso del templo de Santa María Huiramangaro.

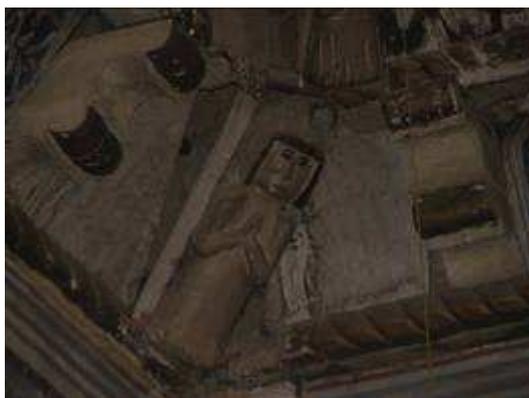
La construcción de edificios religiosos en el periodo colonial aprovechó el conocimiento que sobre el empleo de materiales locales poseían los pobladores de la región para edificar con adobe, aunado con el de los cronistas que mencionan su técnica. Sahagún en sus “relatos de la historia general de las cosas de la Nueva España sólo menciona que el adobe ya era conocido por los naturales”..⁴ Este conocimiento de la tradición constructiva de los pobladores regionales contribuyó en buena medida a que la construcción de los edificios religiosos manifiesten un carácter que propiamente se puede llamar regional por las características técnicas y artísticas que muestran tanto en el aspecto formal constructivo como el que al interior del edificio presentan donde se observa la notable influencia local indígena.

Fig. 1 Detalle interior de marcada influencia indígena (Fotografía de F. Méndez).

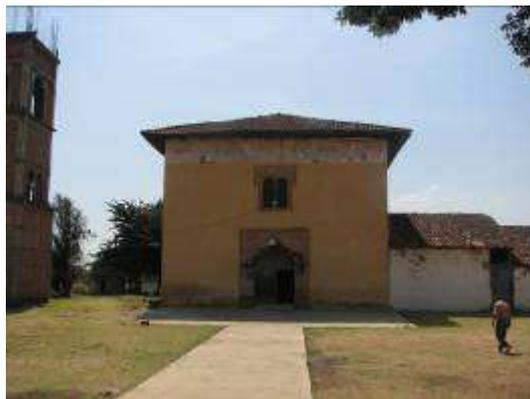
La fachada sobria y sencilla mira al poniente, orientación característica del siglo XVI, hacia este mismo punto se extiende un amplio atrio delimitado por una barda de mampostería de piedra, el edificio guarda una armonía y un equilibrio entre sus componentes y con el entorno. Se ingresa a través de un arco de medio punto dovelado de anchas jambas, el arco queda inscrito por un alfiz, la ventana coral es doble con dos medios puntos sobre pilastras y una columnilla central de fuste helicoidal.

Este tipo de enmarcamiento define a algunos de los edificios en la región. El paramento liso muestra con claridad el sistema constructivo de cubierta la cual se prolonga definiendo un alero, característica que le otorga singularidad. La nave es de planta rectangular con testero plano y cubierta a cuatro aguas recubierta de teja de barro.

Fig. 2 Portada principal del Templo de tipología regional (Fotografía de F. Méndez).

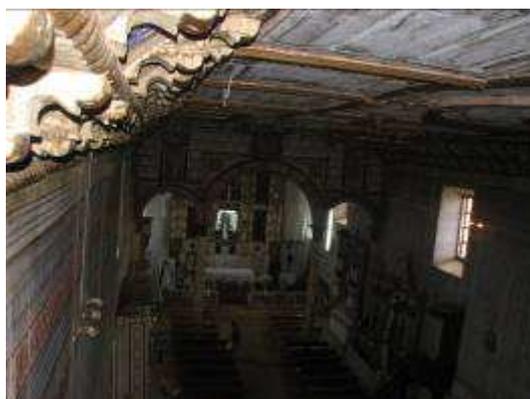
La estructura de madera está conformada al interior por un juego de zapatas dobles que cumplen la función estructural de ménsulas, apoyando las vigas tensores disminuyendo el claro y los esfuerzos que estas soportan, ya que el considerable apoyo que proporcionan el juego de zapatas perimetrales con una luz de 1.00 m aproximadamente, disminuyen en un 20% la luz interior de las 9 vigas tensores cuya luz efectiva es del orden de los 7.5 m. Adicionalmente y rigidizando el sistema se ubican vigas tensores perpendiculares al muro frontal y testero, esta retícula tiene la función de absorber los esfuerzos horizontales que pudieran presentarse sobre los muros.

Fig. 3 Vista interior con juego de zapatas y estilo plateresco (Fotografía de F. Méndez).

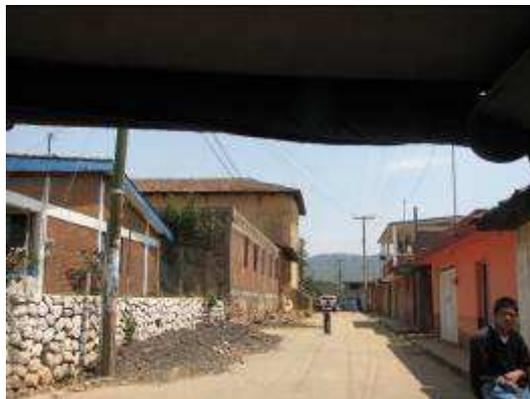
Por lo que respecta a la cubierta, se define del tipo tijera con largueros de sección circular apoyados sobre unos arrastres colocados en la corona del muro y que complementan el trabajo del conjunto de la estructura,¹¹ la falta de mantenimiento y el deterioro por pérdida de conectividad entre elementos de la estructura así como la integración de elementos ajenos al partido estructural existente provocaron empujes sobre la estructura de los muros de adobe presentándose las fallas características como son desplomes y grietas en las zonas más vulnerables de la estructura. La zona crítica donde se presentan las fallas se ubica en

el muro testero acentuándose por una marcada esbeltez del muro en esta zona debida a la presencia del desnivel provocado por una calle lo que hace que la cimentación del edificio quede expuesta y trabajando como muro de contención reforzado con dos contrafuertes que se considera contribuyen en una forma mínima a la estabilidad en esta zona y por consecuente del conjunto.

Fig. 4 Vista exterior del muro testero (Fotografía F. Méndez).

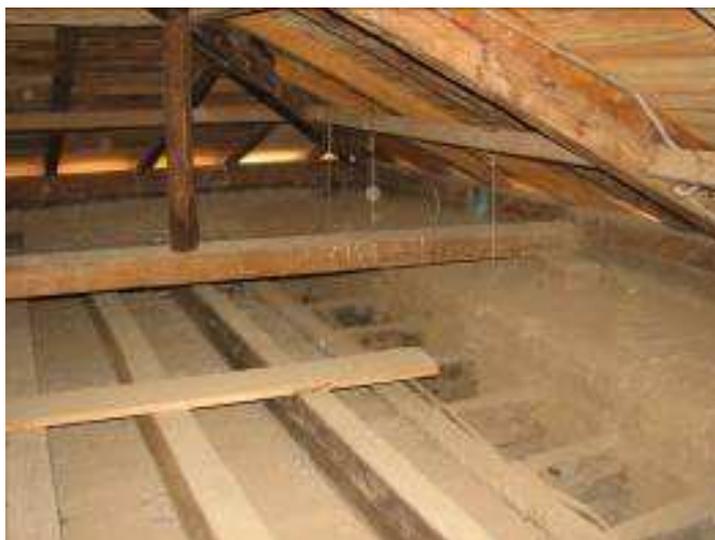
Adicionalmente, los deterioros en la estructura provocaron el desacomodo de la teja de barro con la consiguiente filtración de agua provocando deterioros en acabados al interior y disgregación de los muros al exterior y en las coronas de los muros, esta pérdida del trabajo de conjunto de la estructura (muros y estructura de madera) repercute en la respuesta de trabajo de los elementos componentes que se manifiesta con la presencia de grietas en las conexiones de los muros laterales con el testero y frontal por lo que se dictamina por lo anterior un alto grado de deterioro al partido arquitectónico y estructural.

Fig. 5 Vista de estructura mostrando disposición de vigas pares (Fotografía de F. Méndez).

El proceso material de restauración considera en forma básica el aprovechamiento reticular de las vigas tensores existentes condicionando su distribución uniforme con un sistema de estructura del tipo armadura que uniformice la transmisión de los esfuerzos así como la integración de un sistema de techo continuo que evite la filtración de agua al interior.

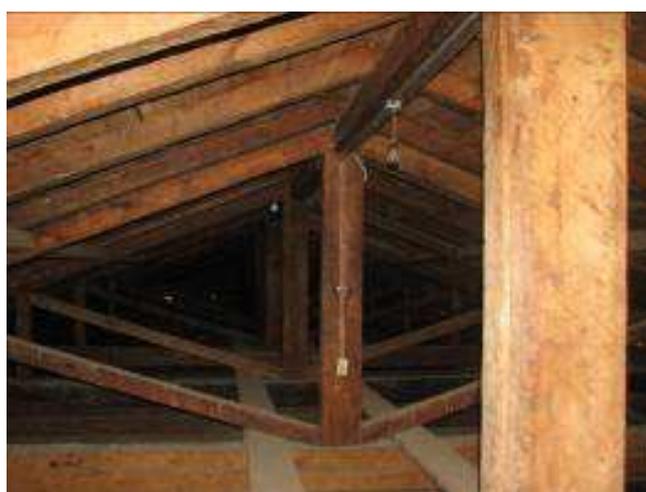
Fig. 6 estado de la estructura después de la restauración (Fotografía de F. Méndez).

Respecto a los elementos primarios de apoyo como son los muros de adobe y las fallas tipo grieta que en las intersecciones perpendiculares se presentan, éstas son consolidadas con la integración de escuadras de madera en el intradós de la estructura y en los vértices exteriores de los muros,¹³ las grietas que se presentan en forma no lineal entre el muro testero y el lateral sur son consolidadas por la sustitución de piezas similares respetando el sistema constructivo presente.

Se puede concluir que la intervención realizada y los criterios de intervención considerados han cumplido las expectativas de conservación y mantenimiento de la estructura del edificio, acciones que han permitido tanto preservar el patrimonio edificado como fortalecer el conocimiento constructivo con materiales de tierra como el adobe donde el método de análisis numérico empleado fue congruente con las fallas presentes, marcando acciones correctivas ante el sobreesfuerzo inicial de la estructura.
