RESTAURACION DE CAPILLAS RURALES DEL DEPARTAMENTO IGLESIA PARA ITINERARIO TURÍSTICO.

Instituto Regional de Planeamiento y Hábitat- FAUD / UNSJ.

Restauración - Capillas Rurales - Itinerario Turístico

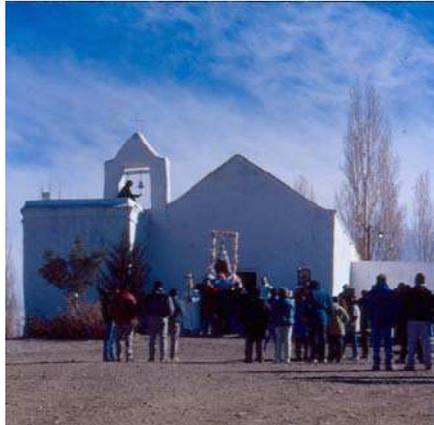
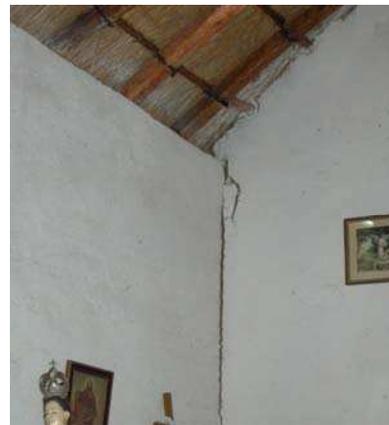
Relevamiento

En los muros se visualizan fisuras verticales, y grietas producidas por las deformaciones de flexión y corte, que se supone fueron originadas por los momentos sísmicos por asentamiento de terreno o mala unión del muro.

En este caso en particular la grieta se encuentra en la unión del muro oeste y sur, generando una situación de riesgo para el edificio.

Posibles soluciones, Reparaciones: esta lesión mecánica es la más importante manifestada habiendo sido arreglada hace unos años y ha vuelto a perder el monolitismo del muro, el que se podrá reconstruir, después de realizar los estudios correspondientes de la siguiente manera

Grieta: Se deberá apuntalar el techo, desarmar el muro rescatando los adobes, y volver armar, anclando la esquina del muro con trabas y reforzar con contrafuertes.

Fisuras: Remover el revoque que rodea las fisuras. Ampliar la superficie de la fisura retirando el material suelto y las sales unos centímetros de cada lado de la abertura real y en forma irregular, para conseguir buena adhesión con el material a colocar. Chicotear la zona afectada con agua de cal y rellenar con suelo cemento.

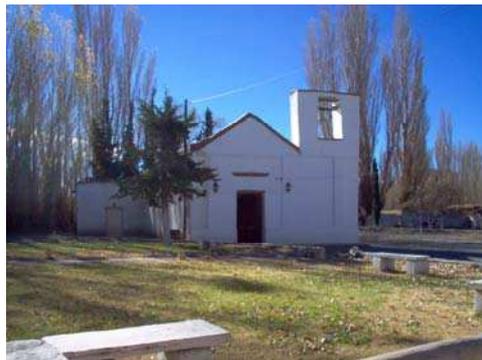
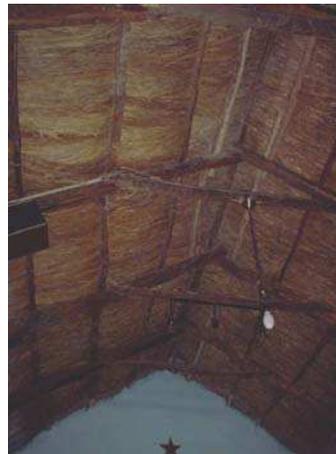
Relevamiento

Los muros de material crudo (adobe) sin revoque, como son los muros norte oeste y sur, sin protección denotan la acción de agentes atmosféricos sobre la superficie expuesta.

Humedad por filtraciones. En una parte de la cubierta se ven algunas filtraciones en la zona de desagües debido al mal funcionamiento de éstos. Este fenómeno es producido por el escurrimiento por gravedad del agua de lluvia sobre los paramentos verticales, filtrándose en los mismos. Este escurrimiento, en general, se debe a la obstrucción o destrucción de

La manifestación visible de esta patología se encuentra en la parte superior de los muros, y en el techo en puntos que coinciden con la ubicación de los elementos de las gárgolas; el deterioro producido en el techo es la acumulación de agua en los puntos de desagüe debilitando la cubierta y dañando la caña; en los muros se ha producido el desprendimiento del revoque, se ha socavado el adobe y se ha manchado la pared.

En el exterior, las chorreaduras se repiten en varios sectores. En estos casos la humedad se ha producido porque la cubierta de barro, "torta", con el tiempo (salitre, temperatura, agua) se resquebraja dejando entrar por las fisuras el agua de lluvia comenzándose a pudrir las cañas y los rollizos produciendo estas chorreaduras difíciles de erradicar.

Humedad por filtración: Retirar las capas de barro sacando todo lo flojo y reseco dejando las cañas al aire. Para la reparación de la cubierta se recomienda usar materiales muy livianos para que los muros sin condiciones de sismicidad puedan soportar de mejor manera el peso que descansa sobre el. Se podrá realizar colocando arriba de las cañas polietileno expandido, desintegrado, la capa de barro y arriba membrana asfáltica de 5mm de espesor. Limpiar las chorreaduras del interior y revocar los muros descubiertos.

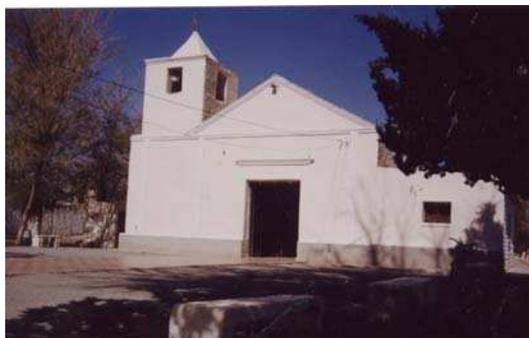
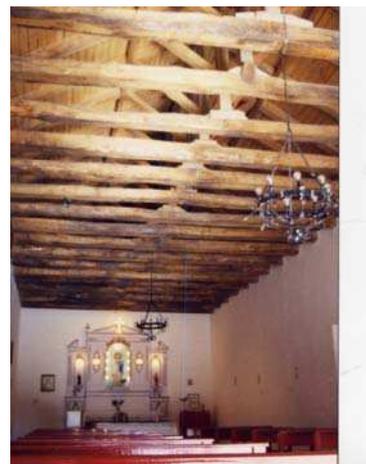
Relevamiento

Esta patología es visible en la parte inferior de todos los muros, tanto en el exterior como en el interior, el degrado se manifiesta con la caída del revoque y la erosión del mampuesto que se disgrega de a poco hasta formar socavones. Esto es muy común en muros de adobe sin sobrecimiento y sin zócalo. El cambio al piso actual (impermeable) ha ocasionado la concentración del accionar de los agentes salinos del suelo sobre los muros de cierre.

Los revoques denotan mucha humedad y salinidad, un notable deterioro en la zona inferior por encima del nivel de fundación por el terreno salino y humedad tanto en el exterior como en el interior

Para comenzar con las tareas de reparación de esta patología es necesario eliminar la causa que la provoca, en tal sentido se debe retirar el revoque de erosionado que se encuentre suelto y despegado del muro por encima de la superficie húmeda.

Las intervenciones utilizando materiales similares a los originales tomados del lugar es una actitud auténtica y razonable. Existen distintas alternativas posibles, la elección dependerá de las dimensiones del área a restaurar. Se rellenarán con el amasado del barro que deberá: Usar los mismos ingredientes del adobe tradicional, una generosa cantidad de cal, aplicar el amasado con las manos, montar ramas finas (sin hojas) sobre el perchero separador de la pared erosionada. Una vez engrosado el muro: dejar secar, con una regla emparejar la superficie, sacando el material sobrante, marcar las juntas en relación a las demás, consolidar el conjunto utilizando agua de cal (las viejas y las reconstruidas).
