PUESTA EN VALOR DE FACHADAS EN YAVI, JUJUY

Se presentan resultados de la intervención en 14 viviendas del pueblo de Yavi, Jujuy, durante el año 2007, como resultado de una gestión conjunta de Provincia y Nación con colaboración del Municipio, en el marco del Plan Nacional de Inversiones Turísticas previsto en Plan Federal Estratégico de Turismo Sustentable 2006 – 2016 (PFETS), que contempla aportes conjuntos provinciales y nacionales.

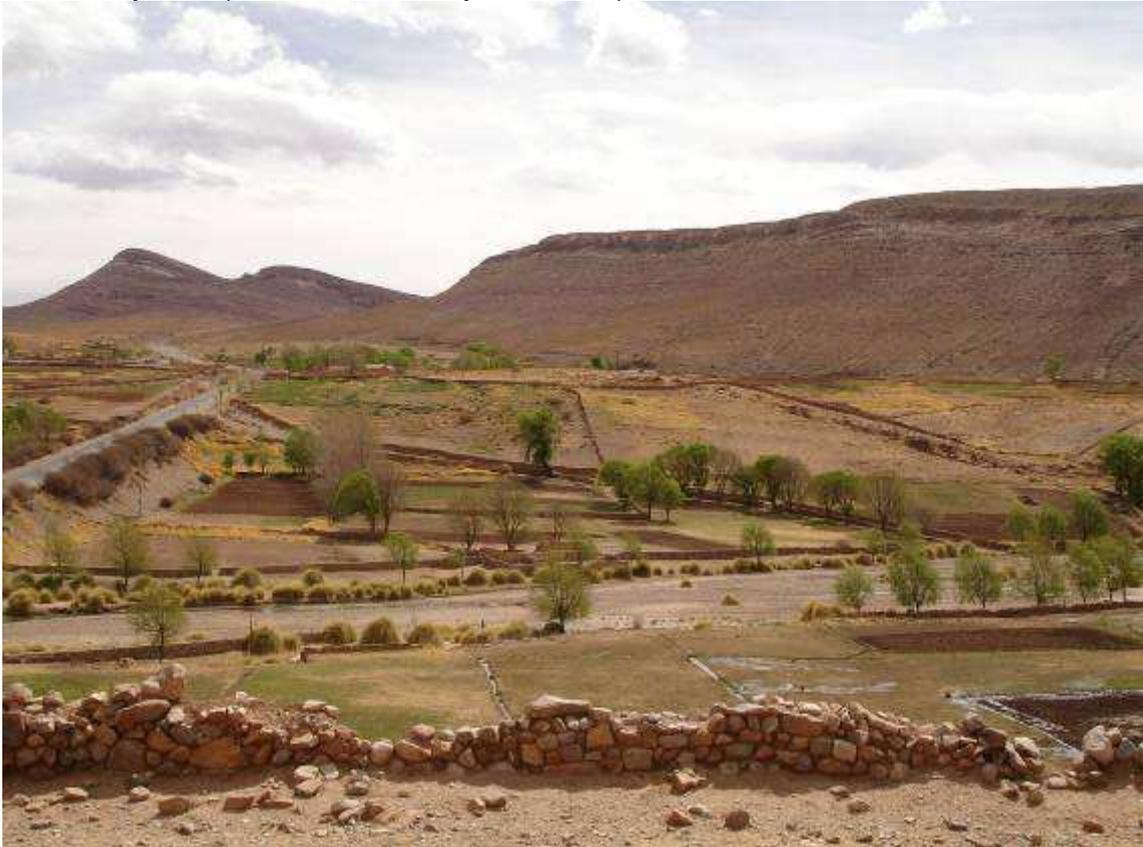
Figura 1. Imagen del acceso actual al pueblo por el puente. Al centro de la imagen se observa el antiguo acceso que llega atrás de la iglesia, delimitado por pircas

Yavi se encuentra al norte de la provincia de Jujuy, a 5 km de la frontera con la provincia de Tarija, Bolivia. El pueblo está emplazado sobre una terraza inclinada hacia el noroeste de aproximadamente 1,5 km de largo. Está protegida hacia el noroeste por una formación denominada “Cerro Largo” (ver figura 1). Hacia el sur se encuentra reparada por el mismo desnivel de la terraza inclinada, mientras que hacia el noreste está limitada por la altiplanicie denominada “terrazza alta”. La altura del pueblo sobre el nivel del mar es aproximadamente 3400 metros mientras que las terrazas circundantes están 100-150 metros más arriba. El lugar es un valle alargado en sentido suroeste-noreste siguiendo el curso del río Yavi. Según la clasificación climática de Köppen (Buitrago 2000, 44) el pueblo se encuentra dentro del grupo climático BSK, caracterizado por clima seco de escasas precipitaciones (alrededor de 300 mm anuales), vegetación esteparia de tipo xerofítica (es decir adaptada a las condiciones de aridez y con mecanismos propios para minimizar la pérdida de agua) e inviernos muy fríos (mínima media de julio -7,9 °C).

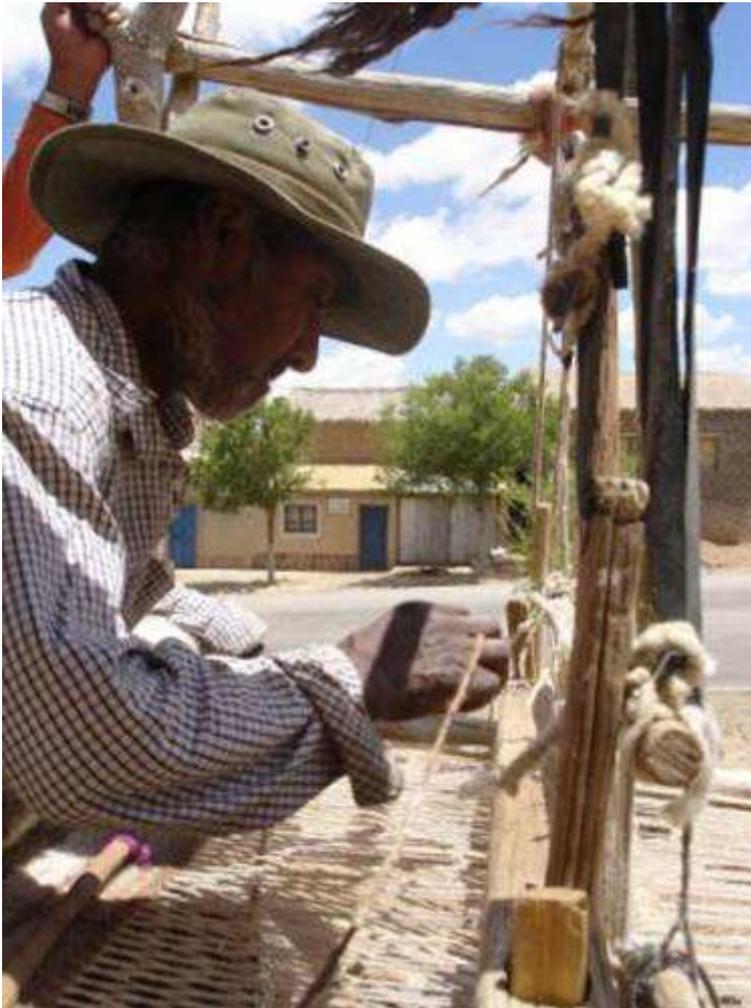
A estas técnicas de tierra confluyen otras prácticas artesanales como el tejido de fibras animales o vegetales, los conocimientos de carpintería, el teñido de la lana y la pintura, y con ellas toda su carga imaginativa y práctica que le introduce a la construcción con tierra una multiplicidad de valores agregados culturales. A este proceso nos referimos cuando hablamos de patrimonio construido en tierra, de tradición constructiva y patrimonio vivo (ver figura 2).

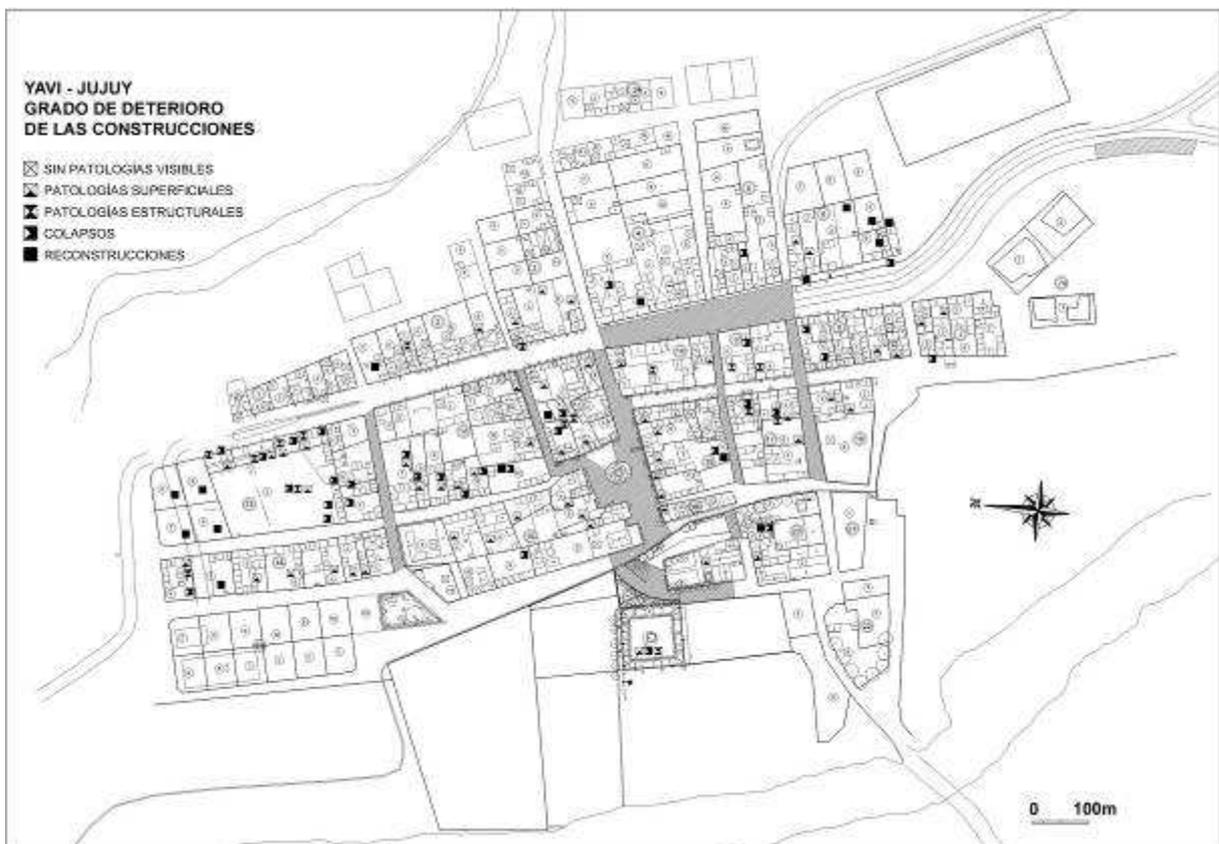
Figura 3. Plano de deterioro de las construcciones en todas las parcelas del pueblo

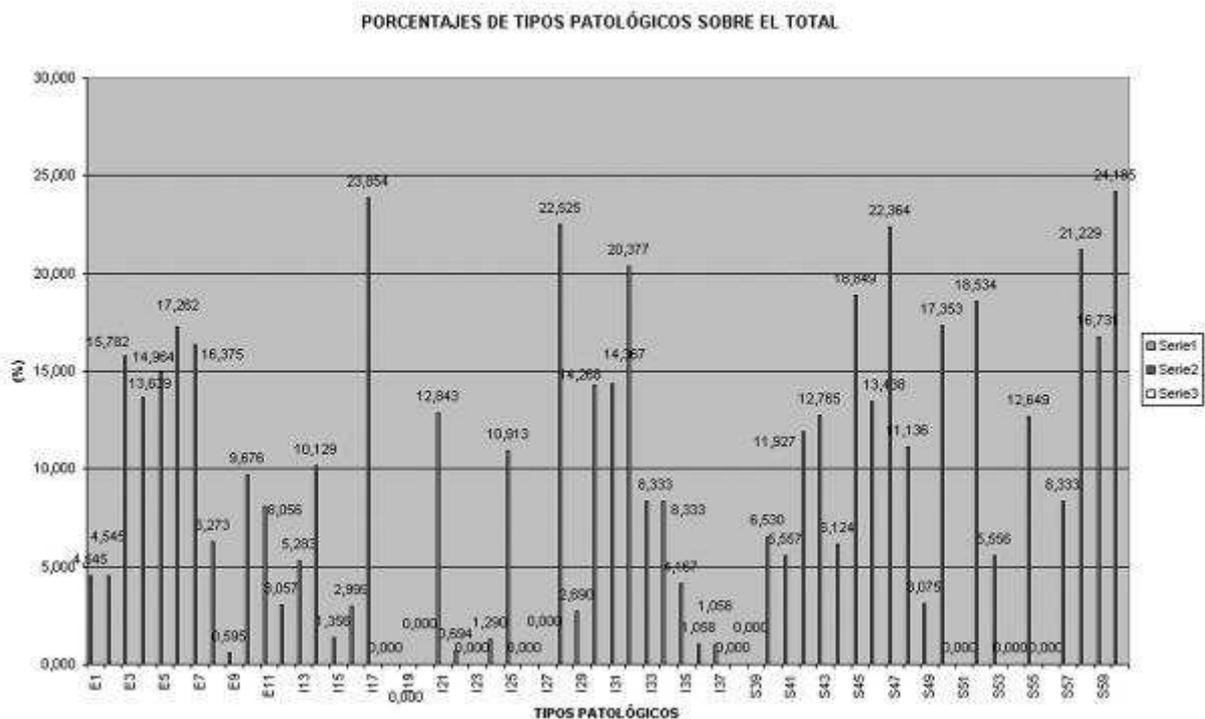
Gráfico 1. Porcentajes de patologías sobre el total de 155 parcelas. Los picos que superan el 20% de ocurrencia corresponden a I17, disgregamiento de torta de barro en cubiertas; I28, disgregamiento de muros de adobe; S47, pérdida de revoques; S58, exposición de cimientos; e I32, pérdida de zócalos.

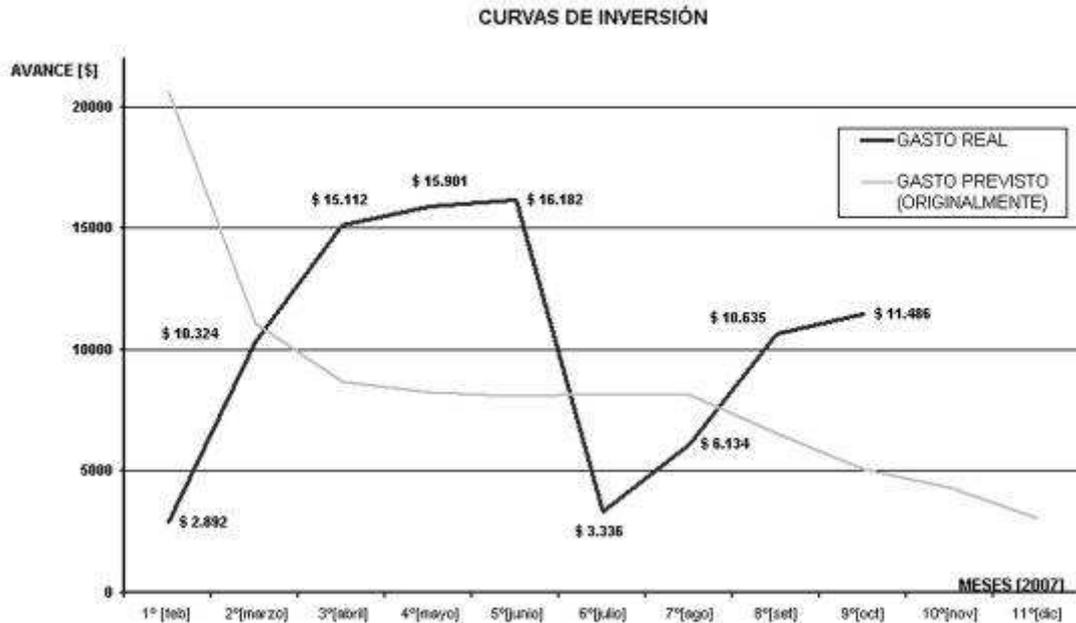
Gráfico 2. Curvas de inversión real y esperada durante la obra.

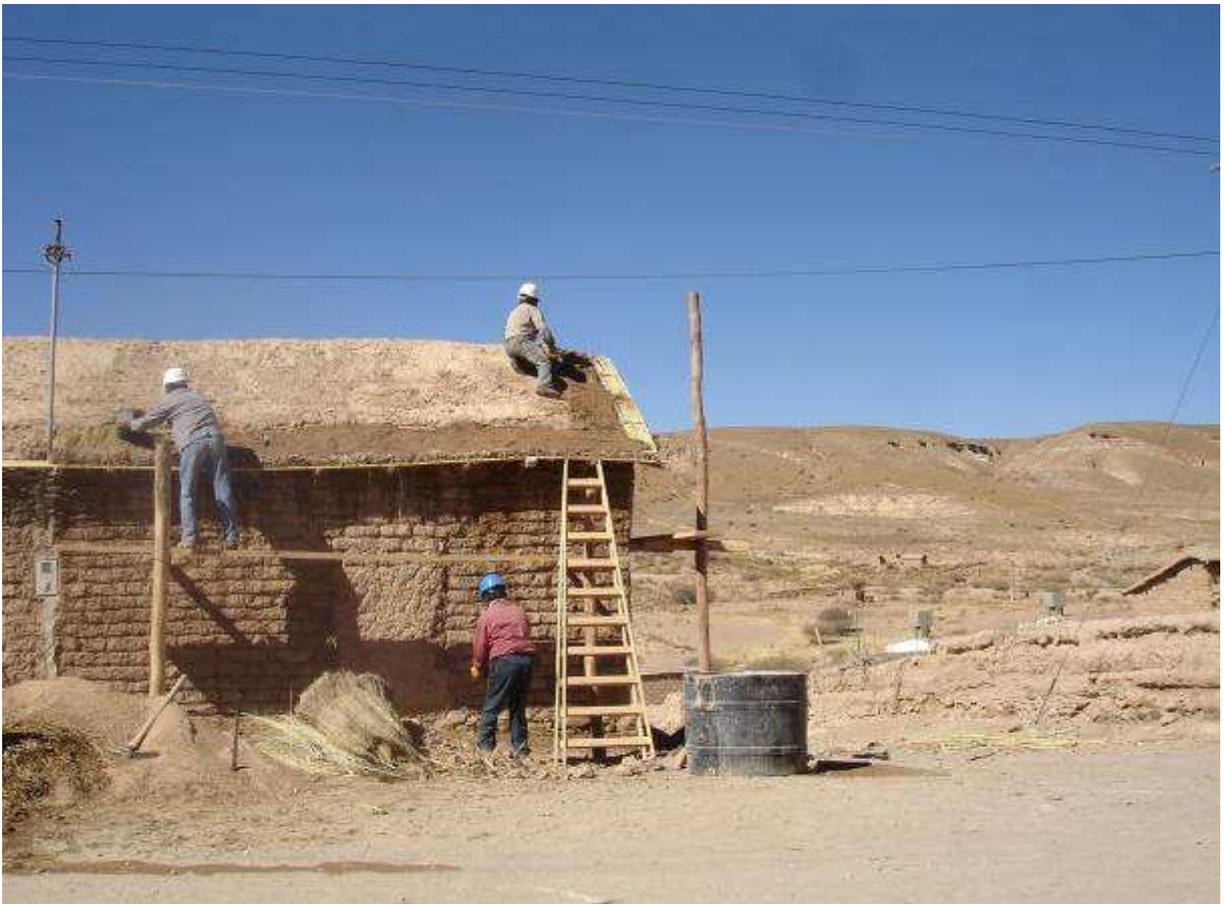
Figura 5. Equipo trabajando en un techo. Uno está colocando guaya en el alero, otro está colocando torta en cumbre y en alero lateral, el tercer hombre está abajo alcanzando los baldes con torta de barro.

- Las tortas de barro fueron bajadas en su totalidad, se retiraron los cañizos en mal estado y se colocaron nuevos para luego armar la nueva cubierta con parte del material descendido. La torta de barro se aplicó directamente vertiendo el balde en

pastones sucesivos según un sentido ascendente. Posteriormente se alisó con fratacho de madera, más largo que el común. Se colocó guaya en aquellas cubiertas que presentaban este rasgo anteriormente (ver figura 5).

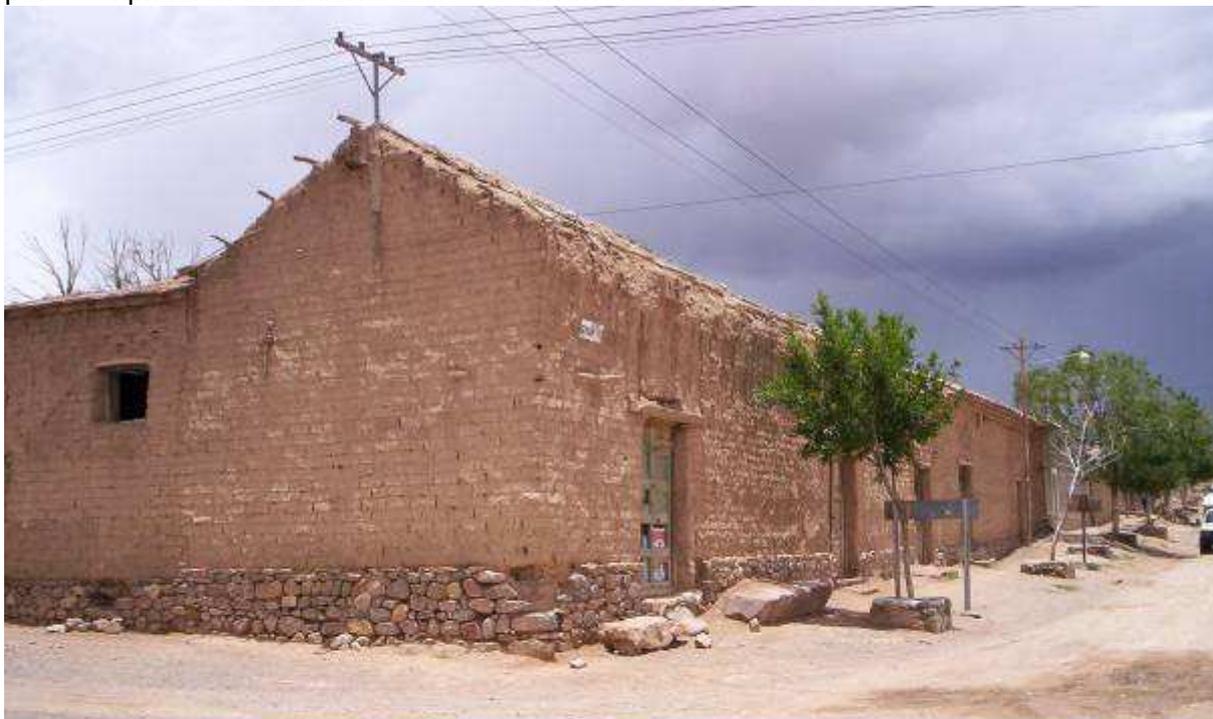
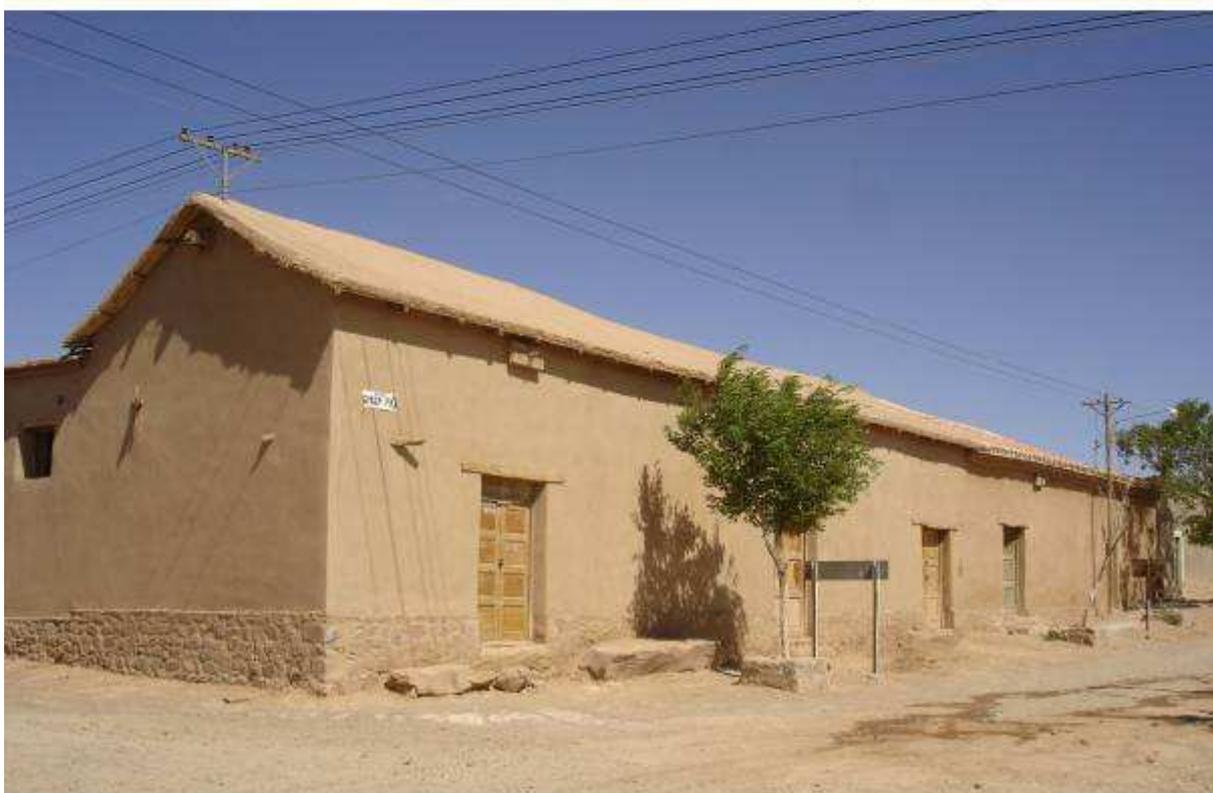
Figura 6. Imagen anterior y posterior a la intervención (Vivienda Cachizumba)

El objetivo principal del trabajo fue cumplido totalmente ya que tanto las cubiertas como los muros, los sobre cimientos y aleros fueron intervenidos según la metodología planteada inicialmente. Podemos decir que dichos elementos han sido “restaurados” y las viviendas revalorizadas (ver figura 5). Las carpinterías fueron intervenidas por sus propios dueños para completar el tratamiento a toda la envolvente de las casas.
