## **MANUAL DE RESTAURACIÓN Y REFORZAMIENTO DE EDIFICIOS PATRIMONIALES CONSTRUIDOS EN TIERRA, EN EL DEPARTAMENTO IGLESIA PROVINCIA DE SAN JUAN.**

**Pereyra – Scognamillo – Sanchez.**

**Instituto Regional De Planeamiento Y Hábitat- Facultad Arquitectura Urbanismo Y Diseño-  
Universidad Nacional De San Juan. Av. José I. de la Rosa y Meglioli - Rivadavia - San Juan - # 5400  
Tel.:+54 264 4232395 e-mail: arturoar2003@yahoo.com.ar**

Manual realizado en el Instituto Regional de Planeamiento y Hábitat. Facultad de Arquitectura Urbanismo y Diseño. Universidad Nacional de San Juan. Argentina.

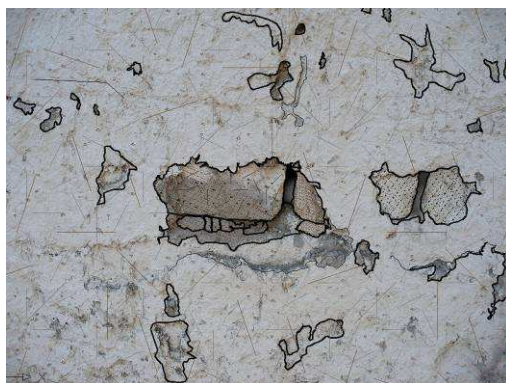
Fig.1 – Detalle de desprendimiento de revoque. (Paolo 2010)

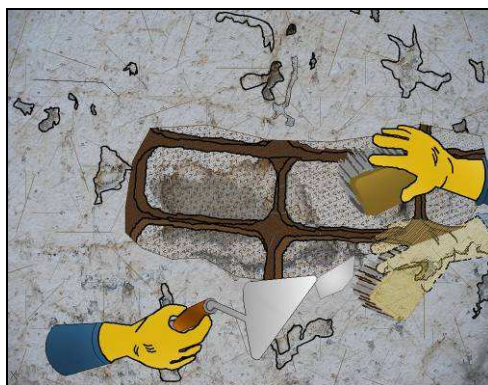
Primero se realiza la limpieza superficial del revoque deteriorado, retirando todo el material que no esta adherido con un cepillo de cerdas duras, y luego se limpia la zona con un pincel retirando todas las partículas de polvo. Fig 2

Fig.2 – Limpieza superficial. (Paolo, 2010)
