# LA TAPIA: UN PATRIMONIO DE TODOS

## Proyecto de recuperación de la Tapia del cementerio de Chivatá (Boyacá, Colombia)

Jenny Astrid Vargas Sánchez  
Universidad Nacional de Colombia  
Carrera 30 N° 45 – 03 Edificio 314 Oficina 108  
(57) 3165000 Ext. 12262 / (57) 3208062685 - javargassa@unal.edu.co

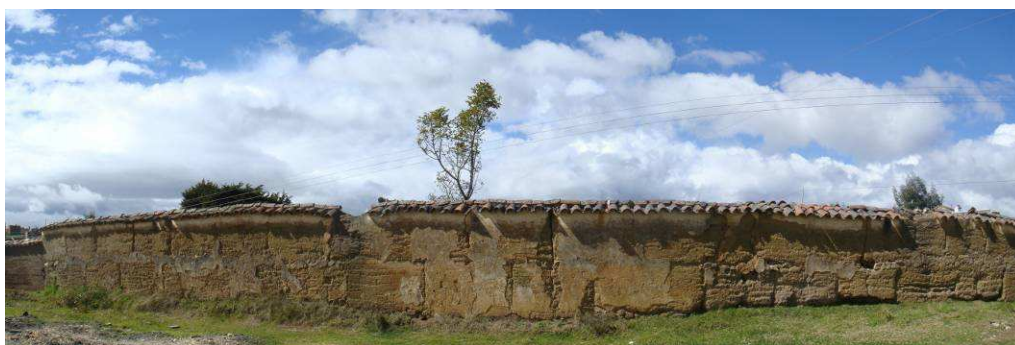
Fig.2 – Tapia de cerramiento del Cementerio de Chivatá (créditos: J. Vargas, 2009)

La zona urbana del municipio de Chivatá, ha perdido la mayor parte de la arquitectura tradicional, sin embargo, el cementerio ha conservado el muro en tapia pisada que conforma el cerramiento. El municipio fue fundado en 1556, sin embargo no se ha podido datar la fecha de construcción del cementerio, la tumba más antigua que se ha encontrado es de 1891. El análisis del sistema constructivo del muro, permite identificar diferentes momentos de construcción, al identificarse tapias de diferentes dimensiones, alturas, remates, espesores, entre otros.

El muro no ha tenido intervenciones que contribuyan a su mantenimiento y conservación. Algunos tramos del muro han sido demolidos, para construir bóvedas/mausoleos en ladrillos de arcilla cocida. Sin embargo, se identifica también una mayor sensibilidad hacia el uso de la tierra en los últimos, por parte del sacerdote encargado del cementerio y algunos habitantes del municipio, quienes ante el desplome de varias porciones del muro, realizaron la reconstrucción empleando la tapia pisada y algunos adobes reutilizados (provenientes de demolición de tumbas antiguas).

La patología de la tapia está dada por lesiones como erosión profunda, presencia de organismos, grietas y fisuras, desplomes, pérdida de material y humedad capilar, debidas básicamente al deterioro de los elementos básicos de protección como el sobrecimiento (invadido por vegetación), ausencia de pañetes y pérdida de tejas (cabeza del muro).

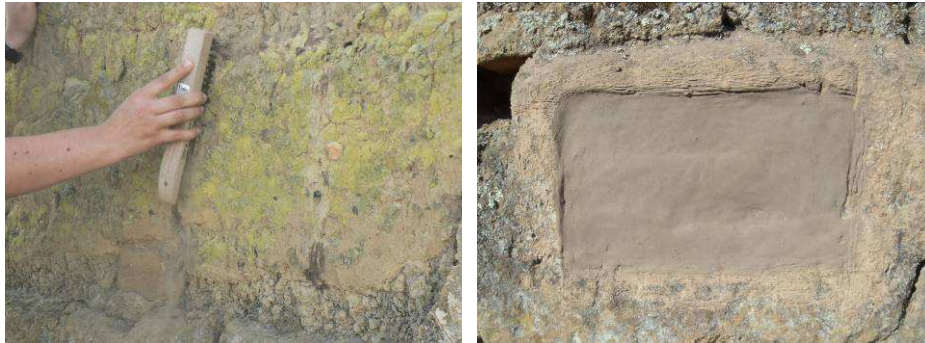
Fig. 4 – Actividades de renovación de la superficie del muro

Los estudiantes, cada uno desde su disciplina base (arquitectura, ingeniería civil, bellas artes), realizaron análisis de porciones de la tapia del cementerio, evaluando aspectos estéticos, técnicos, estructurales, espaciales, etc. Una primera visita realizada el 25 de agosto de 2009, les permitió hacer un reconocimiento del sitio (Fig.3) y enfrentarse al conocimiento del muro desde su materialidad misma. En una segunda visita el 27 de octubre del mismo año, pudieron examinar con más detalle su tramo de muro, así como participar de actividades prácticas, sobre técnicas sencillas que pueden emplearse para la renovación de un muro en tapia pisada (Fig.4).
