LA CASA JORGE ISAACS EN IBAGUÉ – COLOMBIA EL PROYECTO DE CONOCIMIENTO

Olimpia Niglio

Tema 2: Patrimonio y Conservación

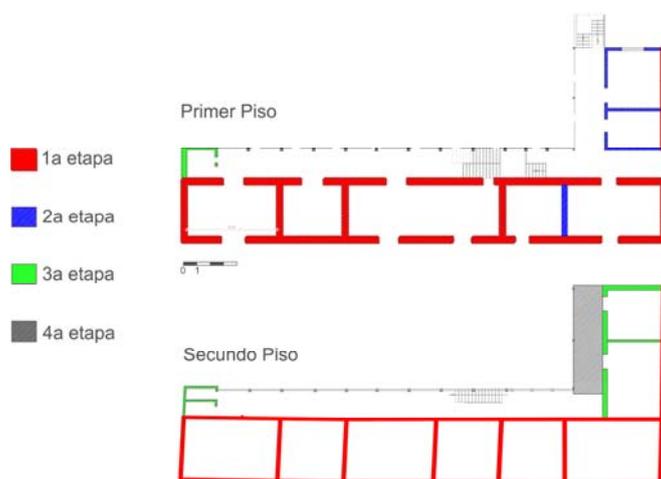
Fig. 3 – Etapas constructivas de la Casa de Jorge Isaacs
(Crédito: Olimpia Niglio, 2007)

A partir de 1856, cuando por la tradición aparece la existencia de la casa y hasta la fecha, se han encontrado cuatro etapas constructivas (Fig.3). La primera etapa realizada en tapia pisada – bahareque que se encuentra en el primero y segundo pisos. La segunda etapa en ladrillo de adobe tuvo intervención un muro del primer piso. La tercera etapa utilizó el ladrillo recocido. Se hizo un anexo en el primero y segundo pisos; se intervinieron zonas interiores de los dos pisos y un muro en el primero. Luego la casa tuvo intervenciones en hormigón armado. En la cuarta etapa se construyeron, en el segundo piso, columnas y circulaciones (Niglio, 2007, p.47).

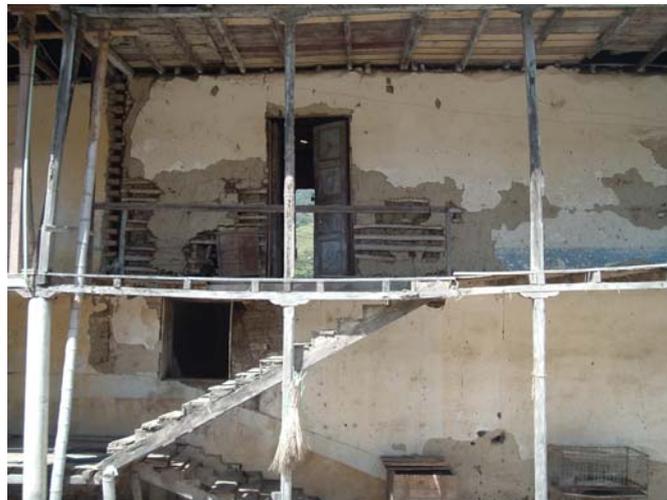
Fig. 4 – Casa de Jorge Isaacs: fachada interior
(Crédito: Olimpia Niglio, 2007)

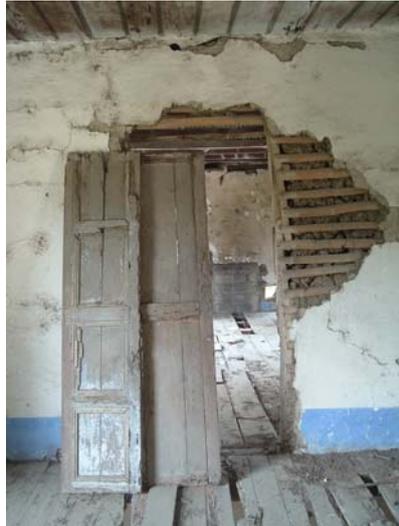
Fig. 5 – Casa de Jorge Isaacs: muro en bahareque y piso en madera
(Crédito: Olimpia Niglio, 2007)
