## LAS IGLESIAS DEL ALTIPLANO: UN MODELO DE FUSIÓN ENTRE EL MUNDO HISPÁNICO Y ANDINO

**Natalia Jorquera Silva**

**Tema 2:** Patrimonio y conservación

**Palabras clave:** Arquitectura vernácula, patrimonio en tierra, modelo constructivo-estructural gravitacional.

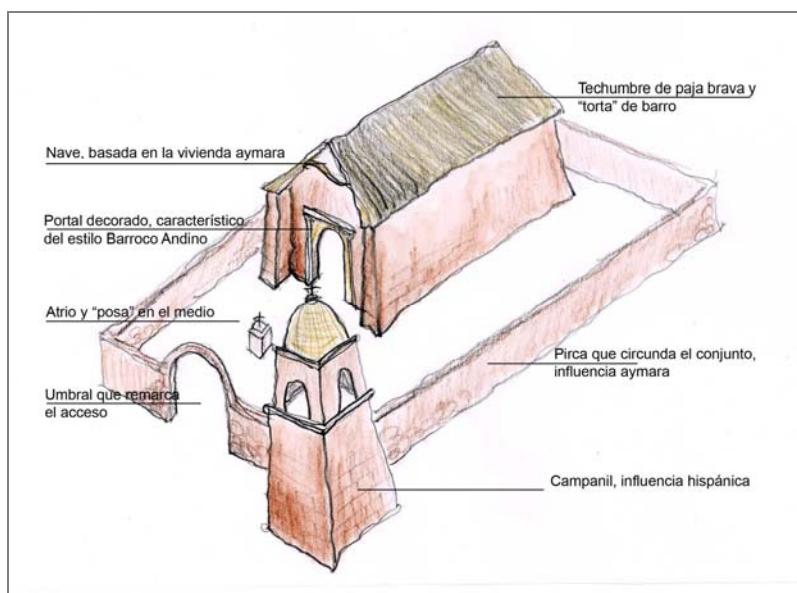
Fig. 2. Esquema de la tipología arquitectónica (créditos: Natalia Jorquera, 2009)

Los elementos principales que conformarán la tipología de las iglesias andinas serán: la presencia de una sola nave (3) construida en mampostería de piedra o adobe, sin vanos destinados a ventanas, con contrafuertes y eventuales capillas laterales, un campanil normalmente exento, un portal sobre el acceso principal decorado con elementos ornamentales como columnas y otros elementos típicos del barroco (volutas, flores), un atrio utilizado para las festividades y un precinto que rodea la iglesia delimitado por una pirca, un umbral de acceso, y la presencia de una "posa" o monolito de piedra para depositar la imagen durante la procesión religiosa; más tarde aparecieron los coros sobre la entrada. Dentro de este esquema, el campanil es comprendido como el "macho", lo vertical, y la nave como la "hembra", lo horizontal que acoge, como la madre tierra, como característica de la visión dual del universo aymara (ver Fig. 2). Otra característica será "la tendencia al contraste entre un exterior despojado y la riqueza ornamental del equipamiento en el espacio interno de las capillas" (Benavides, Gutiérrez, 2006, p. 114)

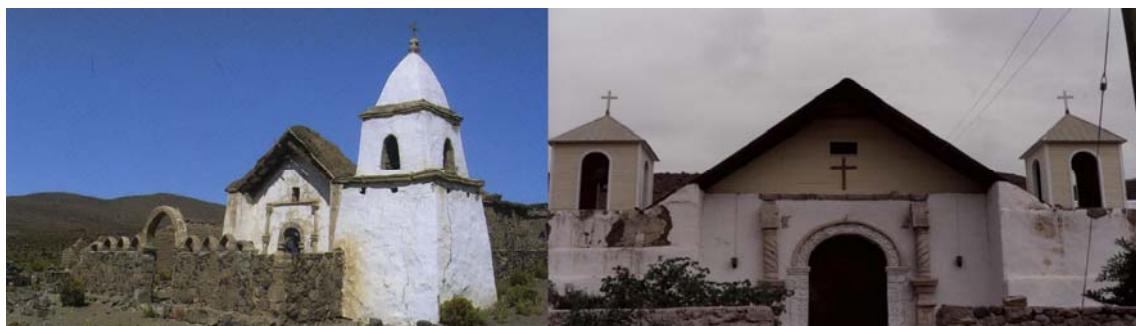
Fig. 3 – Comparación entre una iglesia del área altiplánica y de la precordillera. A izquierda, Iglesia de Caraguano, a derecha, Iglesia de Limacsiña. (Créditos: Consejo de Monumentos Nacionales, 2005)

Dentro de esta tipología, existe una sutil diferencia entre las iglesias del área del altiplano y aquella de la precordillera debido a las divergencias propias de ambos ecosistemas: en el altiplano las condiciones climáticas son extremas, con vientos, nieve y lluvias torrenciales y temperaturas que oscilan entre 10° y -30° en la noche, lo que da origen a una arquitectura más de masa y sin fenestraciones aparte del acceso, manteniéndose más acentuadas las características de la arquitectura aymara, como la presencia de una robusta torre de campanil siempre exenta que se ubica en la parte delantera del conjunto; la precordillera en cambio cuenta con climas más moderados y buenos recursos de agua a partir de los ríos que nacen en la cordillera y bajan por las quebradas, por tanto se trata de un territorio más fértil con una flora más abundante que posibilita la aparición de un mayor número de elementos de madera, como los tímpanos o la torre de campanil, la cual en muchos casos se encontrará adosada a la fachada principal, existiendo en varios casos dos torres, una a cada lado, con un lenguaje que es de clara influencia hispánica; también aparecen vanos más grandes – normalmente en las torres- y espacios intermedios (ver Fig. 3).

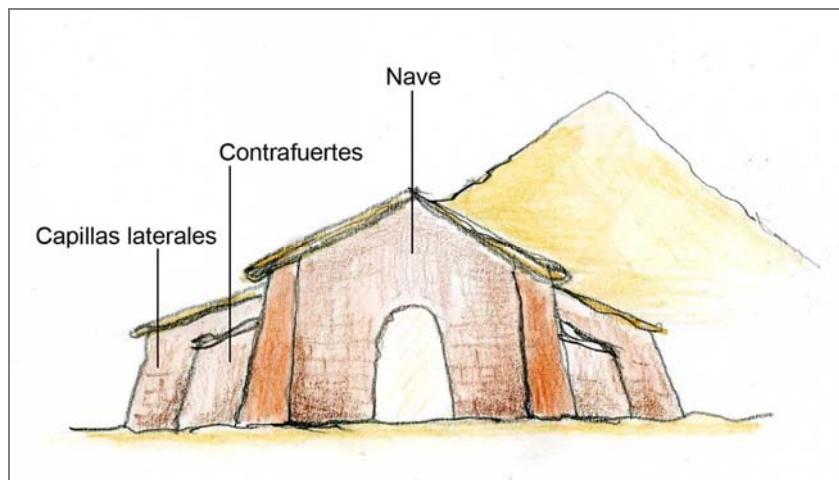
Fig. 4 – Modelo estructural estático-gravitacional, consistente en el adosamiento de volúmenes laterales que “apoyan” la nave principal, asemejando la figura del cerro. (Créditos: Natalia Jorquerá, 2009)

Desde el punto de vista estructural, las iglesias andinas desarrollan un sabio sistema para-sísmico estático, basado en su figura geométrica y esbeltez que responden a algo parecido al ángulo natural de reposo del material libremente dispuesto, y al adosamiento de elementos estructurales complementarios que trabajan apoyando los muros largos: contrafuertes, sacristías, campanarios, terrazas, taludes, enterramientos que contrarrestan los empujes horizontales sísmicos; todo el conjunto responde a una verdadera “arquitecturización” de la figura del cerro - la máxima expresión formal de la veneración andina-, por tanto una volumetría estática estable (ver Fig. 4). Por su parte, la estructura de techumbre en esquema de par y nudillo conforma un diafragma rígido que unifica el trabajo de los muros.

Desde el punto de vista dinámico sin embargo, el comportamiento de las iglesias es discreto, careciendo de elementos complementarios de estabilización, como las llaves u otros amarres horizontales que ayuden a contrarrestar los empujes laterales sísmicos (4). Frente a esta carencia dinámica, es que las iglesias, optaron por el engrosamiento de los muros (llegando incluso hasta 2 metros) donde cada eje se transforma prácticamente en un elemento auto soportante que está en pie por peso propio, y en la incorporación de terrazas o contrafuertes para detener o contrarrestar los empujes, es decir, un refuerzo del modelo estructural estático-gravitacional.

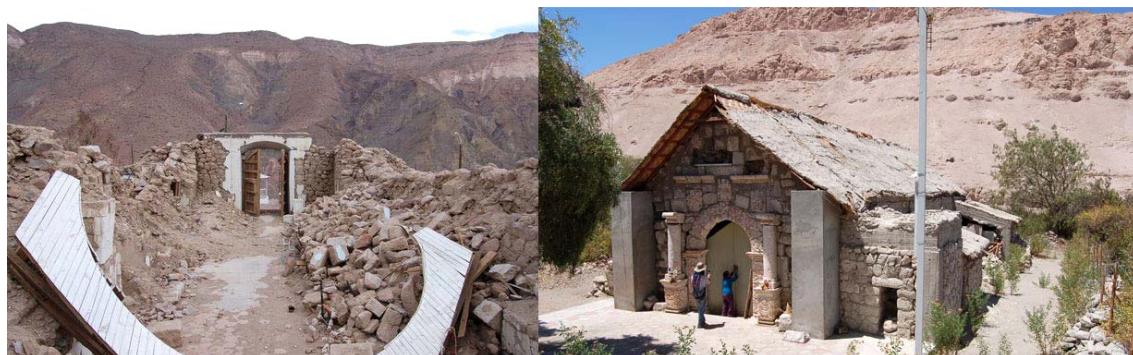
Fig. 5- Iglesia de Limacsiña en total colapso estructural, e iglesia de Huasquiña con graves daños producto de la implantación de una estructura de hormigón. (Créditos: Surtierra Arquitectura, 2009)

La iglesia de Limacsiña, construida en mampostería de piedra pegada con mortero de barro, posee una única nave, dos capillas laterales y espesores de muros de 1,3 metros; su volumetría general, alude muy marcadamente a la figura del “cerro”, al estar completamente rodeada por terrazas que actúan como contrafuertes a lo largo de todo los muros. Luego del sismo de Junio del 2005, la iglesia quedó completamente en el suelo, es decir, su estado es de colapso total. En este caso, a diferencias de otras iglesias de la zona, no se produjeron vaciamientos, desaplomes y grietas, sino, un desmoronamiento total desde arriba hacia abajo, quedando sólo en pie parte de la fachada, portales, las bases de muros y terrazas; la cubierta por su parte colapsó completamente.

La iglesia de Huasquiña, también construida en mampostería de piedra, posee una sola nave y tres volúmenes adosados: un campanil a plomo con la fachada –del cual hoy sólo queda la base- un baptisterio, y una sacristía; en su costado izquierdo posee tres grandes contrafuertes; sus espesores de muros son de 1 metro en promedio. Fruto de las continuas intervenciones que ha sufrido la iglesia a lo largo de su historia, pero por sobre todo debido a la última intervención de 1983, es que hoy el inmueble dista mucho del original, no sólo en términos morfológicos y por ende simbólicos, sino también estructurales y constructivos: la intervención de 1983 se limitó a la sobreposición brusca de una estructura de hormigón armado a la iglesia, la cual no sólo cambió completamente el aspecto del inmueble, sino que dejó a la iglesia original sin ninguna participación estructural (ver Fig.5).

Hoy a cuatro años del evento sísmico, los daños visibles son: colapso de sacristía y baptisterio, desmoronamiento de contrafuertes y de enteras porciones de muros, grietas verticales pasadas en las esquinas, separación evidente entre el confinamiento

de hormigón armado y las mamposterías; la iglesia por tanto, se encuentra en un momento extremadamente vulnerable debido al desconocimiento que implica la implantación de un modelo externo que truncó toda la relación arquitectura-medio ambiente-historia en la cual se inserta.

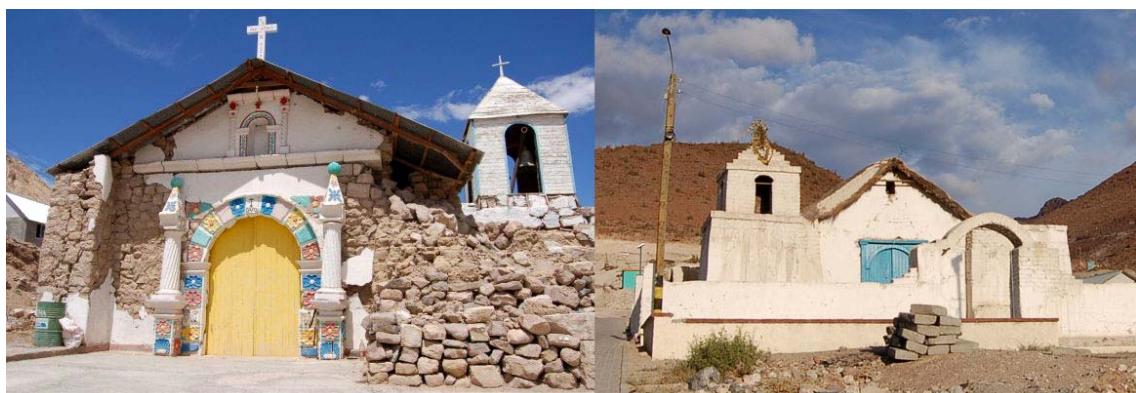
Fig. 6- Iglesia de Mocha con graves daños e iglesia de Nama, restaurada por su comunidad.  
(Créditos: Surtierra Arquitectura, 2009)

La iglesia de Mocha por su parte, esta conformada por una gran nave construida en adobe con elementos de piedra en portales, dinteles, cadenas y zócalos; dos capillas laterales y dos contrafuertes construidos en técnica mixta de adobe y mampostería de piedra, y un campanil de madera; sus espesores de muro son en promedio de 1.2 metro. La iglesia presenta graves daños estructurales, teniendo fallas típicas de una construcción con mamposterías mixtas en adobe simple y piedra, esto es, vaciamientos, pérdida de trabazón en las esquinas, desaplomes y grietas de cortes en torno a vanos, siendo el daño más evidente, el vaciamiento con pérdida de material de la base de la torre del campanil y el desmoronamiento de la fachada posterior.

Por último, la iglesia de Nama, es de los 4 inmuebles citados la que se encuentra en mejor estado de conservación y además constituye uno de los ejemplos más puros dentro de la tipología de iglesias andinas (ver figura 6); la iglesia construida enteramente en adobe, posee una sola nave, dos capillas laterales en su parte posterior, adosadas a ambos lados de la fachada trasera, varios contrafuertes a ambos lados de los muros longitudinales y dos bases de torres adosadas a la fachada principal, con un torreón al lado norte; sus espesores de muros son de 1 metro en promedio; Luego del sismo de Junio del 2005, la iglesia se vio medianamente afectada, presentando algunos desmoronamientos importantes en los encuentros de las bases de torres con la fachada principal y en la torre propiamente tal; frente a dichos daños, la comunidad de Nama procedió a la restauración del inmueble a través de un proceso participativo de “jornadas” o “faenas” en las cuales se rehicieron los adobes y posteriormente se procedió a la reconstrucción del torreón de la iglesia y de los otros sectores derrumbados, además de la incorporación de filas de alambres en la esquina de la base de la torre, que cumplen la función de evitar el vaciamiento de esa porción de muro; este proceso se desarrolló de manera autónoma e independiente por parte de la comunidad, con una mínima intervención de agentes técnicos externos.
