SISTEMAS DE REPARACIÓN EN FÁBRICAS HISTÓRICAS DE TAPIAL

Jacinto Canivell¹, Paul Jaquin², Charles Augarde³, Christopher Gerrard⁴

Tema 2: Patrimonio y Conservación.

Palabras Clave: Patologías, técnicas de reparación, tapia.

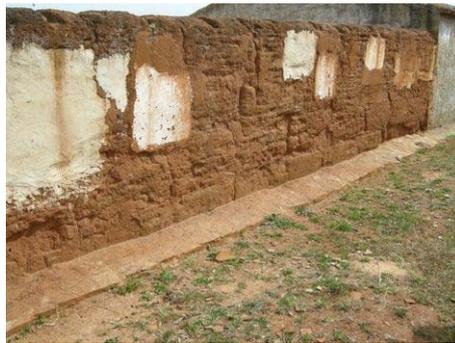
Fig. 1- Protección mediante recrecio de piedra en la base (crédito: J. Canivell, 2009)

intercambio de humedad suelo-ambiente más fluido, evitando así que la red de poros de la tapia sea objeto del mencionado intercambio. Para evitar que el agua alcance la base del muro la instalación de un sistema de drenes y pendientes en el terreno puede ayudar junto con la recanalización de las corrientes de agua superficial. Existen soluciones muy sencillas y económicas que consisten en colocar un recrecio de mampostería de piedra a lo largo de la base del muro de forma que el agua que discorra por el paramento no se filtre directamente al terreno junto al muro, ya que la nueva pieza la desvía (Fig.1). Cuando se tratan muros internos o con poca ventilación se pueden usar sistemas de ventilación-desección en la base del muro (Macías, 2001). Consiste en la disposición de un canal de ventilación con una entrada en una parte baja y una salida más alta, que favorece una corriente de aire que renueva y extrae la humedad de la base del muro.

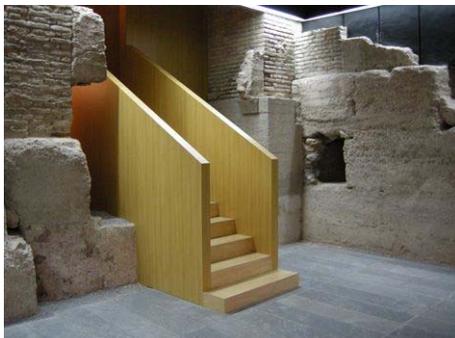
Fig. 2- Centro de Interpretación de las Murallas de Murcia (crédito: J. Canivell, 2008)

Edificaciones. Como caso más extremo de cubrición un objeto patrimonial puede verse totalmente engullido por otra edificación mayor, que a la vez lo proteja y permita un mejor entendimiento. Se trata de edificaciones donde la pieza patrimonial queda incluida y totalmente reservada y a la vez pasa a ser parte de un discurso museístico, que revaloriza el objeto al realzar sus significados (Fig.2).

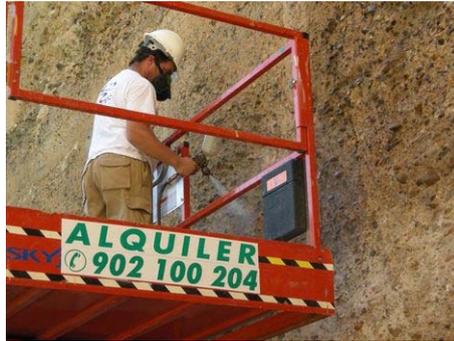
Fig. 3- Aplicación de consolidante en la Muralla de Sevilla (crédito: J. Canivell, 2007)

Silicatos de etilo. Es un tratamiento bastante extendido para la consolidación de la piedra. Entre sus características destacamos su permeabilidad al vapor, ausencia de variación del cromatismo y de efectos filmógenos y buena afinidad con materiales silíceos. Se puede aplicar mediante inyecciones, por medio de una pistola aerosol (Fig.3), en brocha o por inyección con presión controlada. Existen fuentes que acusan

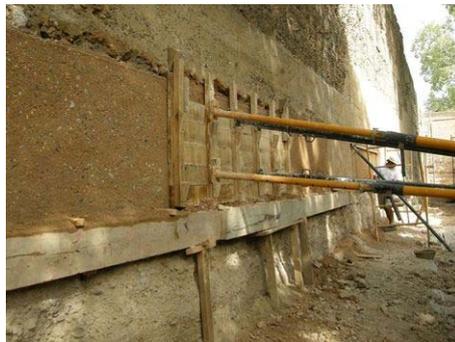
Fig. 4- Restitución de cajones a una cara en la Muralla de Sevilla (créditos: J. Canivell, 2007)

Cuando los paramentos pierden masa en una cara debido a la erosión o por factores intrínsecos de la tapia, la restitución de dicha tapia a una sola cara se presenta como una buena opción para la conservación (Fig.4). El espesor mínimo suele ser de unos 30 cm para que la masa sea fácilmente apisonable. El nuevo factor clave a tener en cuenta es la adherencia de lo nuevo con el paramento existente. Teniendo en cuenta que la tapia trabaja principalmente en sentido vertical, hay que buscar o realizar los apoyos suficientes. Resolver la estabilidad del encofrado y el trabajo de apisonar la tierra dentro de un espacio que puede ser muy reducido son frecuentemente dos factores decisivos que definirán el sistema de reparación. Una de las primeras experiencias tuvo lugar en la restauración de las Murallas de Niebla y más tarde se han ido repitiendo en diversas fortificaciones como en Sevilla (García-Tapial, 1986), Murcia, Paderne y otras tantas, observando que la técnica tiende a ser más quirúrgica en lugar de ocupar grandes extensiones de paramento.
