REFORÇO DE PAREDES DE ADOBE: CARACTERIZAÇÃO EXPERIMENTAL DE UMA SOLUÇÃO DE REFORÇO SÍSMICO

Tema 2: Património e Conservação

Palavras-Chave: Paredes de alvenaria de adobe, vulnerabilidade sísmica, reforço sísmico.

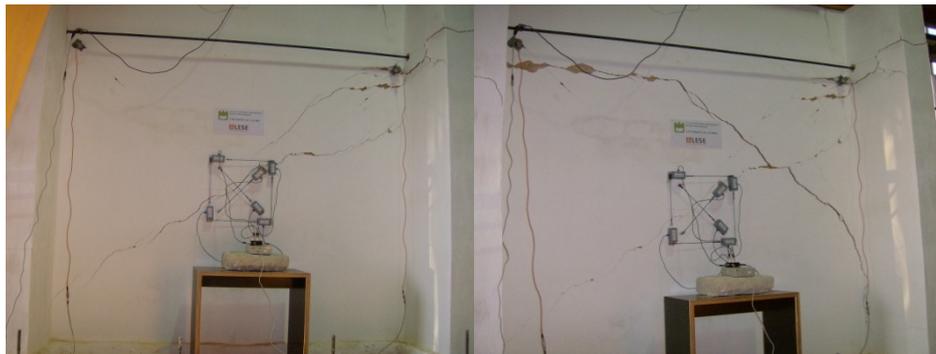
Fig. 1 - Início da fissuração (Pereira, 2008); Fig. 2 – Propagação e formação de novas fissuras (créditos: Pereira, 2008).

Após o primeiro ciclo de forças impostas à parede, correspondentes a um deslocamento máximo no seu topo de 0,1mm, verificou-se a formação das primeiras fissuras de espessura de um fio de cabelo. No ciclo seguinte, ($\Delta=0,5\text{mm}$) constatou-se a formação de uma fissura oblíqua na alma da parede (Fig. 1). Para um deslocamento de 1mm deu-se o colapso da parede, registando-se duas grandes fendas em forma de “cruz” que se propagaram pelas duas faces da alma da parede (Fig. 2).

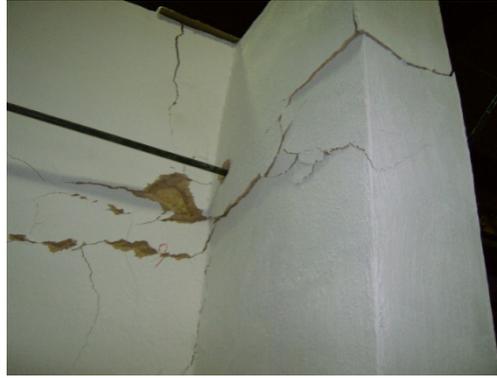
Fig. 3 – Danos observados na face interior da parede, junto ao apoio (créditos: autores 2009).

Do impacto provocado na ligação entre o actuador e a parede verificou-se um esmagamento localizado na correspondente zona envolvente. Observou-se também, na parte superior do banzo, um deslocamento diferencial lateral do mesmo pano da parede (Fig. 3), que provocou um desalinhamento na sua verticalidade. Com a continuação da aplicação da força horizontal com elevadas amplitudes de deslocamentos, previa-se que esta correspondesse a uma das zonas frágeis de possível início de desmoronamento da parede.

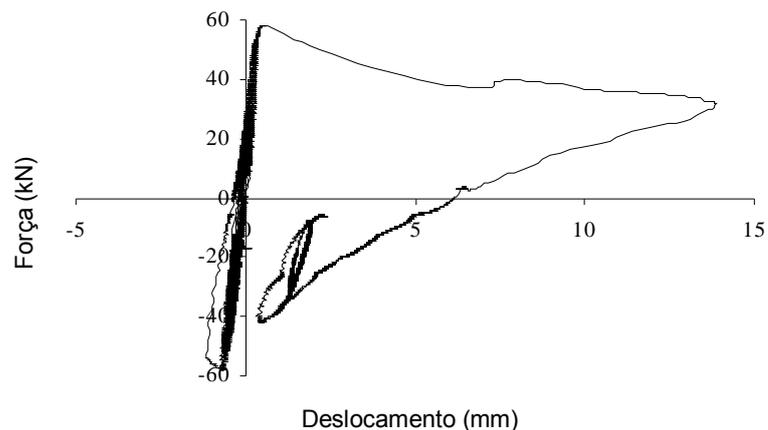
Fig. 4 - Força versus deslocamento ao nível da aplicação da força (créditos: adaptado de Pereira, 2008).

No gráfico da Fig. 4 observa-se a evolução da força horizontal aplicada com a resposta medida em termos de deslocamento horizontal ao nível do ponto de aplicação da força.

Como resultados deste ensaio cíclico verificou-se uma capacidade máxima ao corte da parede de 58kN, para um deslocamento de 1mm, registado no seu topo. Nos ciclos seguintes, a força foi aplicada até um deslocamento máximo no topo da parede corresponde a 13,7mm. Para esse deslocamento a força registada foi de 30kN, valor correspondente a uma resistência residual da parede de 50% da sua capacidade ao corte (Pereira, 2008).

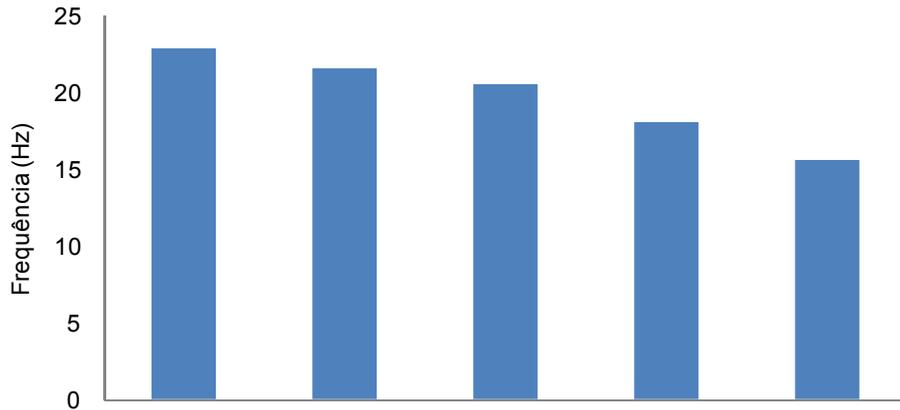
Fig. 5 - Evolução da frequência ao longo do ensaio (adaptado de Pereira, 2008): 1- $\Delta=0$ mm; 2- $\Delta=0,1$ mm; 3- $\Delta=0,5$ mm; 4- $\Delta=1$ mm; 5- $\Delta=13,7$ mm (créditos: autores 2009).

Do gráfico representativo da evolução da primeira frequência medida antes, durante e após o ensaio (Fig. 5), conclui-se:

- A primeira frequência natural da parede original, com carga vertical instalada, e antes da aplicação do primeiro ciclo de cargas horizontais é de 22,95Hz;
- Após os primeiros ciclos, com o aparecimento dos danos na parede, o valor da frequência cai para 21,58Hz e em seguida para 20,51Hz;
- Após o ciclo correspondente à rotura da parede ($\Delta=1$ mm) a frequência sofre um grande decréscimo, caindo para um valor de 18,07Hz;
- No final do ensaio (após grandes amplitudes de deslocamentos) a frequência sofre uma quebra final para 15,63Hz.

Esta elevada diminuição da frequência que se sentiu na fase final do ensaio, em que os deslocamentos impostos tinham grandes amplitudes, verificou-se pela elevada perda de rigidez da parede, causada pelos danos instalados.

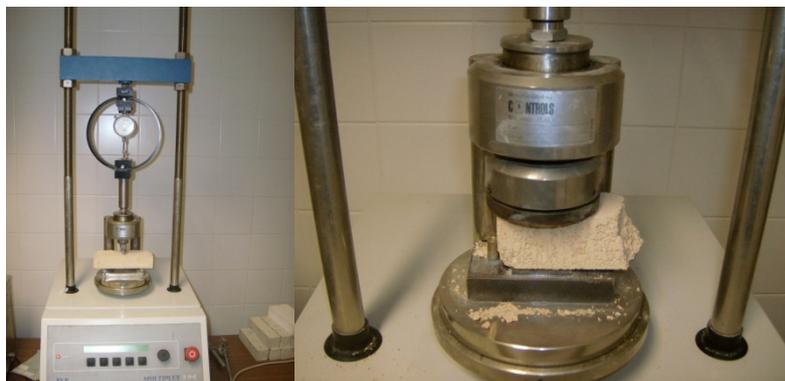
Fig. 6 – Ensaio de flexão; Fig. 7 – Ensaio de compressão (créditos: autores 2009).

Conjuntamente com os ensaios cíclicos e dinâmicos realizados na parede, foram testados (Fig. 6 e Fig. 7) os provetes de argamassa de dimensões de $16 \times 4 \times 4 \text{ cm}^3$, produzidos durante a sua construção. Dos resultados, verificou-se que a tensão média de rotura em flexão corresponde a 34% da mesma tensão média de rotura em compressão (0,67MPa).

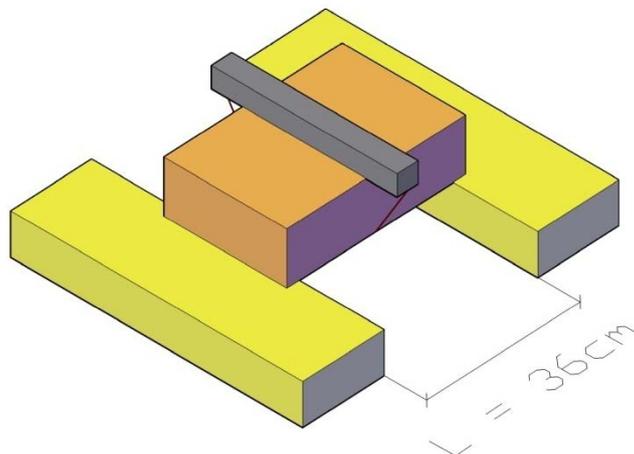
Fig. 8 - Esquema geral do ensaio à flexão dos blocos de adobe (créditos: autores 2009)

Para uma avaliação mais rigorosa, devido à grande heterogeneidade das características do adobe, ensaiou-se à flexão (Fig. 8), alguns blocos provenientes da mesma demolição dos usados na construção da parede. Dos ensaios obteve-se uma tensão de rotura média de 0,54MPa.

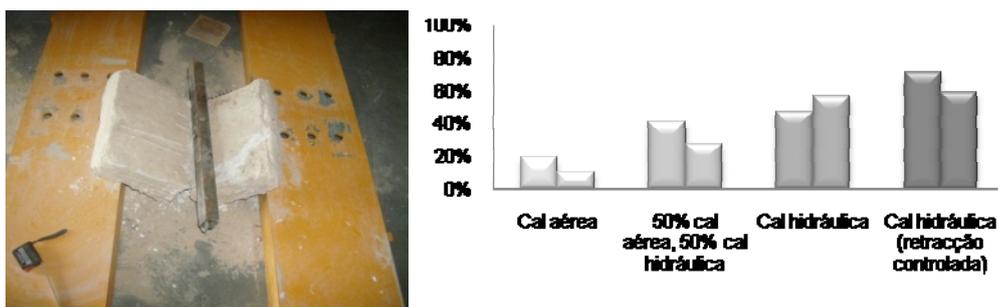
Fig. 9 – Ensaio de flexão aos blocos reparados; Fig. 10 – Avaliação da eficiência das selagens (medida em termos do valor da recuperação da resistência inicial) (créditos: autores 2009).

Dos ensaios realizados (Fig. 9) verificou-se que os melhores resultados obtidos na eficiência da ligação (Fig. 10) estiveram presentes na solução de cal hidráulica. Comparando os valores de resistências obtidos entre os blocos no seu estado original e após selagem, verificou-se que a recuperação da resistência foi de aproximadamente 65%.

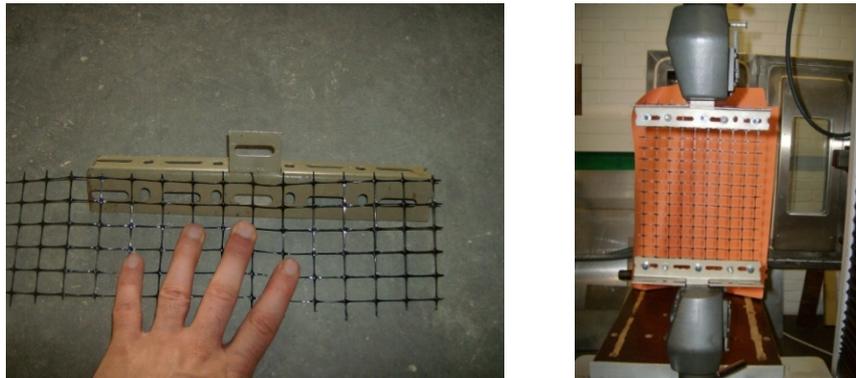
Fig. 11 e Fig. 12 – Cantoneira de fixação da rede e imagem elucidativa do ensaio (créditos: autores 2009)

Após uma pesquisa detalhada da vasta gama de redes disponíveis no mercado, por uma pré-análise das características técnicas disponíveis, seleccionou-se para aplicar no reforço da parede, uma rede sintética com paredes de reduzida espessura (0,8×0,6mm), com uma elevada maleabilidade para facilmente se ajustar às imensas irregularidades dos blocos de adobe e pouco vidrada, facilitando assim a sua aderência com a argamassa. Com o objectivo de se obter uma melhor caracterização da rede seleccionada para o reforço, desenvolveu-se uma campanha de ensaios de tracção. O ensaio foi realizado com recurso a quatro cantoneiras cortadas em forma de T, para permitirem o agarre da rede e em simultâneo à máquina de tracção (Fig. 11 e Fig. 12). Este ensaio foi efectuado a uma velocidade de três milímetros por minuto e a uma temperatura ambiente de 22°.

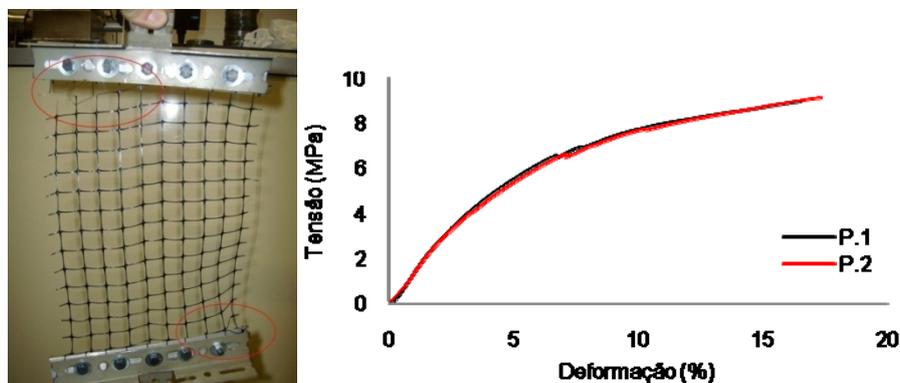
Fig. 13 e Fig. 14 – Modo de rotura e resultados obtidos do ensaio de tracção (créditos: autores 2009).

Apesar dos cuidados que se tiveram na fixação da rede às cantoneiras, pelos modos de rotura (Fig. 13), observa-se que essa zona de ligação provocou uma fragilidade nas fibras da rede.

Da análise ao gráfico tensão *versus* deformação (Fig. 14), verifica-se uma tensão média de rotura à tracção de 9MPa, para uma deformação longitudinal correspondente de 18%.

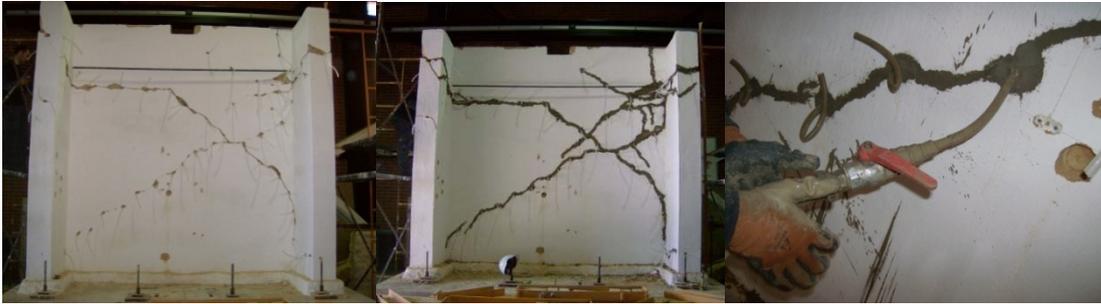
Fig. 15 – Mangueiras de injeção; Fig. 16 – Selagem das fissuras; Fig. 17 – Injeção da goma de cal hidráulica sob pressão (créditos: autores 2009).

Após a realização dos ensaios descritos no capítulo 2, que levaram à rotura da parede, foi necessário reparar os danos existentes para posteriormente se aplicar a técnica de reforço projectada. A estratégia adoptada passou pelo preenchimento das fissuras existentes, por injeção sob pressão de uma goma de cal hidráulica. Para a execução desta tarefa foram inseridos uns tubos de diâmetro interior de 12mm até ao seio destas (Fig. 15). Para a sua inserção, previamente foram abertos furos com um berbequim, espaçados em cerca de 20cm ao longo do curso das fissuras. Em seguida realizou-se uma selagem com uma argamassa muito fina de cal hidráulica sobre as fissuras (Fig. 16), para que ao efectuar-se a injeção não ocorressem fugas da goma para o exterior, garantindo desta forma o total preenchimento das fissuras no interior da parede. A tarefa final correspondeu à execução da injeção sob pressão (Fig. 17).

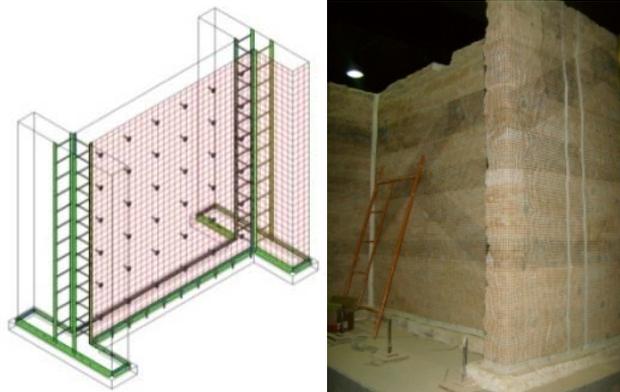
Fig. 18 e Fig. 19 – Esquema geral do reforço efectuado (créditos: autores 2009).

Estando a parede devidamente reparada, passou-se para a fase do seu reforço sísmico. Com o objectivo de garantir que a massa da parede original e após reforço seriam iguais procedeu-se à remoção do reboco da parede, para possibilitar a aplicação da rede no interior do seu novo reboco. A rede foi aplicada em toda a envolvente da parede, ficando devidamente esticada e ancorada à base. O sistema de fixação consistiu na aplicação de cantoneiras e perfis laminares em PVC “cozidos” entre si com um fio de nylon de alta resistência, em todos os vértices côncavos da parede. Efectuou-se ainda uma pregagem com buchas/pregos plásticos formando uma malha quadrada de pontos de fixação, afastados de 0,5m nas duas direcções (Fig.18 e Fig.19). Na fase final procedeu-se ao reboco da parede e posteriormente à sua caiação.

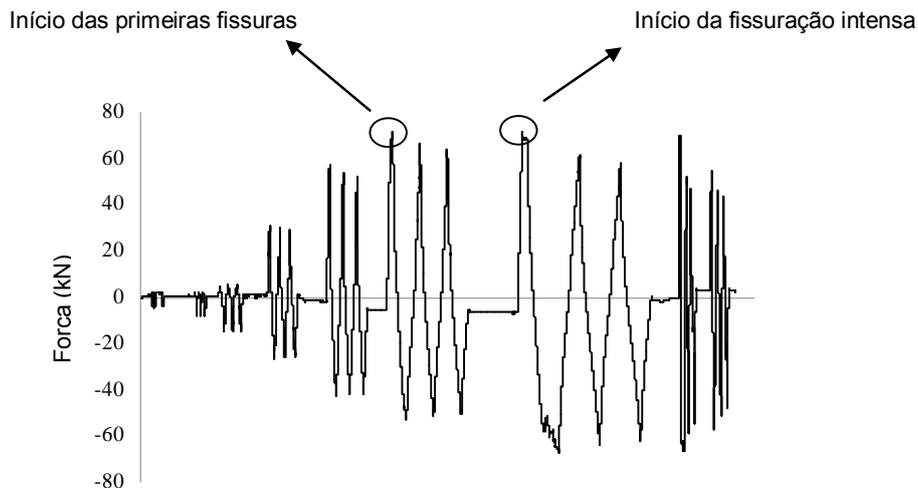
Fig. 20 - Evolução da força horizontal aplicada ao longo do ensaio (créditos: autores 2009).

Adoptou-se o intervalo observado na Tabela 1 para os deslocamentos impostos com os respectivos drifts. Na Fig. 20 observa-se os ciclos de força correspondentes aos deslocamentos impostos ao longo do ensaio.

Da análise dos resultados apresentados na Tabela 1 e no gráfico da Fig. 20, bem como da restante informação reunida durante o ensaio verificou-se que o início da fissuração ocorreu no sexto ciclo de deslocamentos ($\Delta=5\text{mm}$). Com o incremento da amplitude do deslocamento imposto no ciclo seguinte, observou-se uma propagação intensa das fissuras já existentes. Notou-se também a formação de novas fissuras, de aberturas maiores e com um prolongamento mais extenso. Nos deslocamentos seguintes, observou-se um destacamento acentuado do reboco em grande parte da área já fissurada. Foi visível também o esmagamento da parede na zona envolvente da sua ligação ao sistema de aplicação da força horizontal. Através das Fig. 21 e Fig. 22, observa-se mais detalhadamente a resposta dada pela parede, com o decorrer do ensaio.

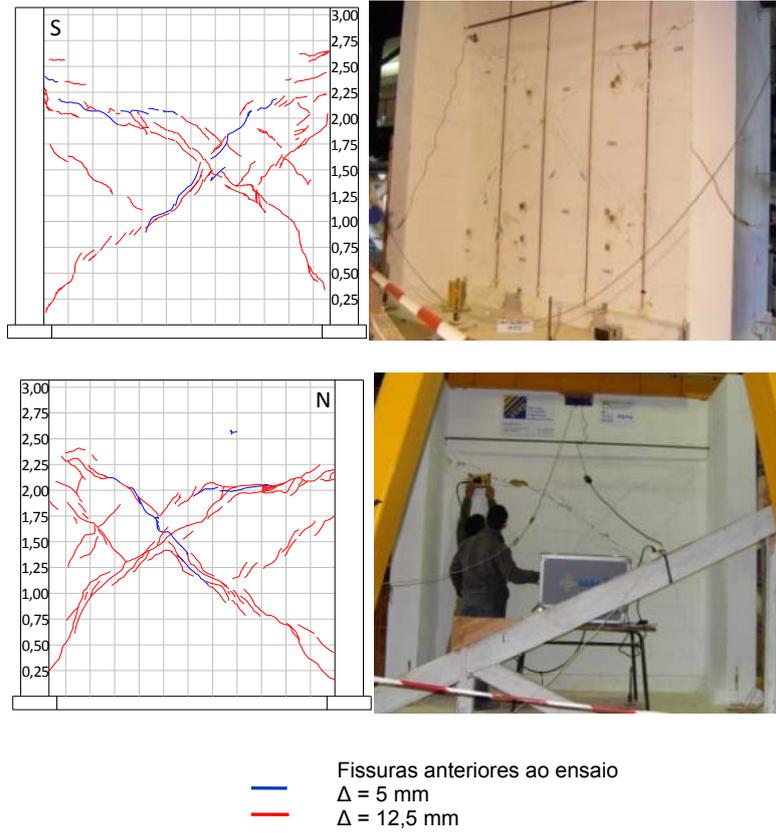
Fig. 21 – Evolução dos danos nas faces Sul e Norte da alma da parede (créditos: autores 2009).

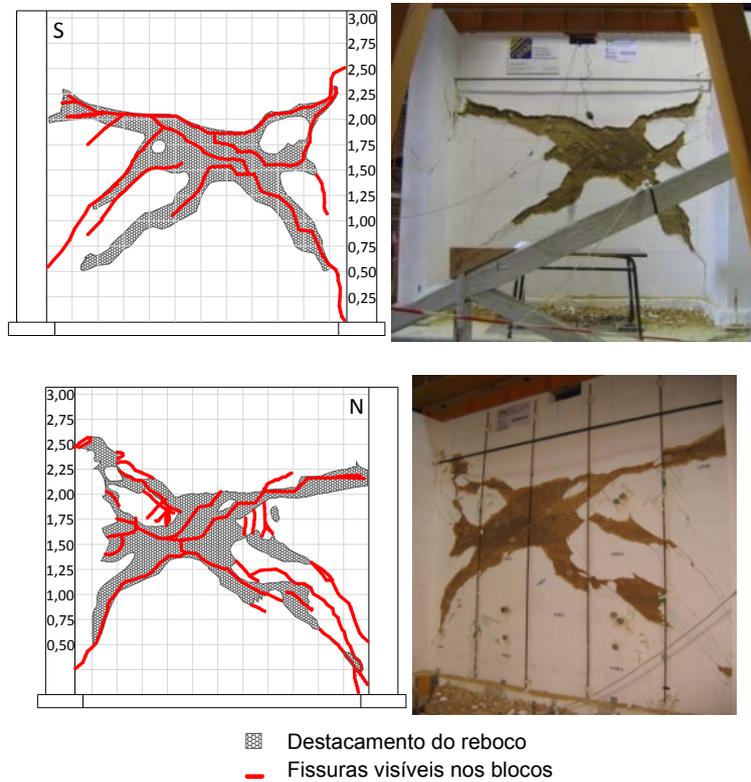
Fig. 22 – Estado final de dano nas faces Sul e Norte da parede (créditos: autores 2009).

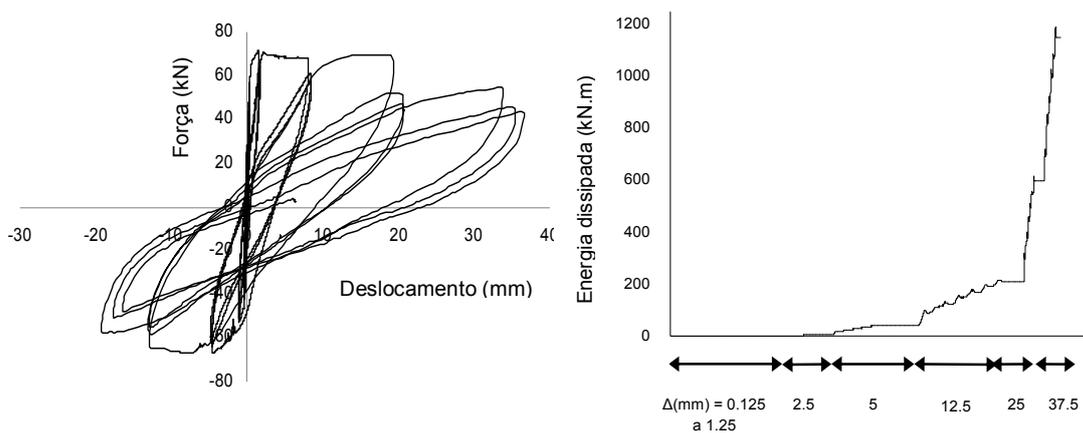
Fig. 23 e Fig. 24 - Evolução do ensaio cíclico (créditos: autores 2009).

Dos ensaios cíclicos realizados averiguou-se, entre outros dados importantes, a resposta dada pela parede aos movimentos impostos pela aplicação das forças (Fig. 23 e Fig. 24). Os principais resultados obtidos foram:

- A capacidade máxima ao corte da parede foi de 71,75kN;
- A sua resistência residual foi de 43kN (aproximadamente 40% da sua resistência máxima);
- O deslocamento máximo imposto no topo da parede foi de 41,49mm, sendo ao nível do ponto de aplicação da força de 36,71mm;

- Pelos primeiros ciclos de deslocamentos evidencia-se uma resposta praticamente linear da parede;
- Ainda nos primeiros ciclos de deslocamentos impostos verifica-se que a dissipação de energia foi praticamente nula, verificando-se a ausência de danos;

- Entre os ciclos de 2,5mm e 25,0mm observa-se uma dissipação de energia de cerca de 1/3 da energia total dissipada. Esta dissipação indica o início dos danos causados na parede;

- Nos últimos ciclos em que as amplitudes de deslocamentos foram muito elevadas, os danos na parede cresceram de forma exponencial, o que se pode comprovar pelo gráfico da dissipação de energia. Estima-se que 2/3 da energia total tenha sido dissipada nestes ciclos.

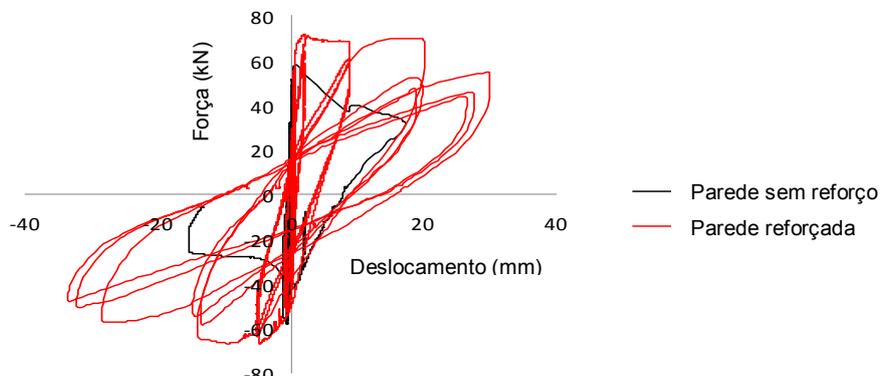
Fig. 25 - Evolução das curvas força *versus* deslocamento no topo da parede (créditos: autores 2009).

Com o objectivo de averiguar a eficiência do reforço construiu-se um gráfico força *versus* deslocamentos, comparativo entre os dois ensaios realizados na parede (estado original e após reforço). Através do gráfico da Fig. 25 verifica-se a influência que o reforço teve na resposta da parede.

Das curvas observadas no gráfico da Fig. 25 conclui-se que:

- Após o reforço da parede verificou-se a recuperação da sua rigidez inicial;
- A capacidade máxima resistente da parede ao corte teve um incremento de aproximadamente 20% após o reforço;
- O deslocamento máximo imposto no topo da parede teve um aumento para o dobro;
- A fragilidade da parede, pós pico de força diminuiu, aumentando assim a sua ductilidade e capacidade de dissipação de energia;
- Para ciclos repetidos observou-se uma menor degradação de resistência na parede reforçada;
- O reforço aplicado mostrou-se como uma solução de elevada eficácia no reforço sísmico da parede.

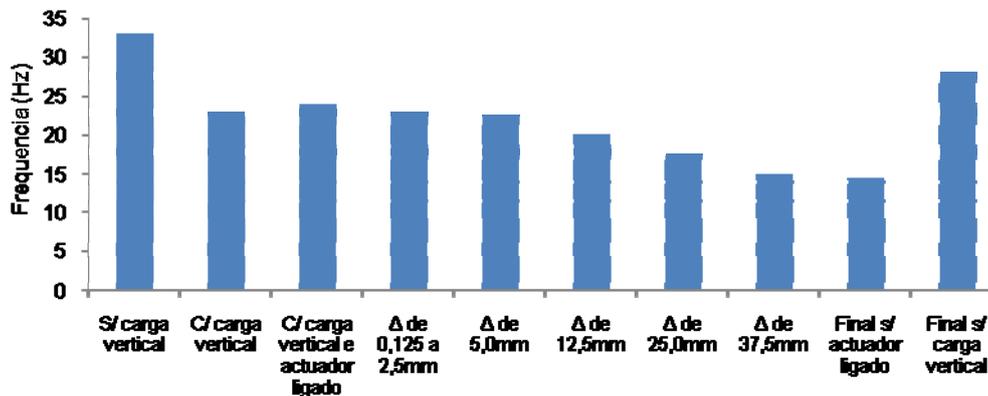
Fig. 26. - Evolução das frequências próprias (Hz) da parede (créditos: autores 2009).

Para avaliar a recuperação da rigidez que a reabilitação da parede lhe conferiu e para estudar a sua evolução durante o ensaio, efectuaram-se várias leituras às frequências próprias da parede. Os resultados obtidos apresentam-se na Fig. 26.

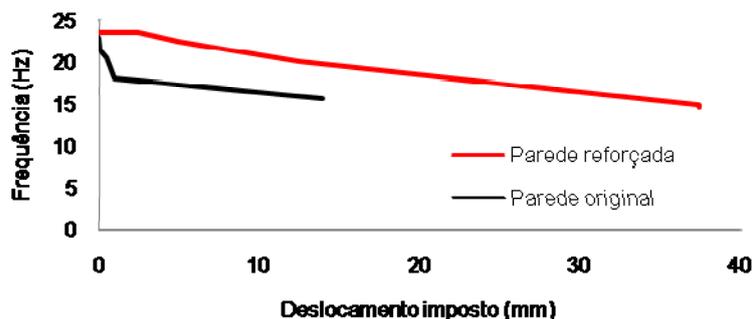
Fig. 27 - Evolução das frequências próprias da parede reforçada e da parede original carregadas verticalmente (créditos: autores 2009).

De modo a evidenciar as diferenças do comportamento entre as duas paredes construiu-se um gráfico com as frequências da parede carregada verticalmente no seu estado original e após o seu reforço.

Do início das curvas das frequências próprias da parede verifica-se que a sua reabilitação lhe conferiu uma rigidez inicial praticamente igual à rigidez verificada na parede original. Salienta-se que a primeira frequência mostrada pelo gráfico corresponde à parede com carga vertical antes do início dos ensaios cíclicos. Pelo gráfico (Fig. 27), verifica-se que a resposta dada pela parede reforçada durante a

imposição de cargas cíclicas provocou um decréscimo de rigidez e consequentemente de frequência natural, mais suave. Da análise das frequências observou-se que o reforço aplicado, mostrou-se benéfico no comportamento da parede quando solicitada horizontalmente.
