LA INTERVENCIÓN DEL PATRIMONIO EDIFICADO EN TIERRA EN ÁREAS SÍSMICAS Y LAS CARTAS DE CONSERVACIÓN

Julio Vargas Neumann¹, Marcial Blondet², Carlos Iwaki³

Pontificia Universidad Católica del Perú. PUCP

Tema 2: Patrimonio y Conservación

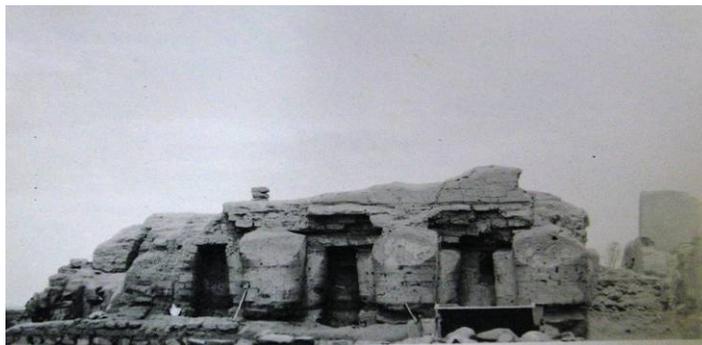
Como un ejemplo del inmenso patrimonio en tierra perdido a lo largo de los siglos por la destrucción de los terremotos, la Fig. 1 presenta una valiosa fotografía del Acllawasi, parte del complejo monumental de Pachacamac, ubicado cerca de Lima. Se aprecia parte de lo poco que queda en pie del Acllawasi (construido alrededor del Siglo XII) y la

enorme destrucción sísmica que sufrió este gran templo Inca de las doncellas, construido en tierra, con algunas bases, gradas y pozos de agua (puquios) de piedra.

Fig. 1 – Pachacamac, Perú. Templo de la Luna. Vista de detalle de tres nichos.1941.
(Crédito: Archivo del investigador Julio C.Tello. Universidad Mayor de San Marcos)

El Acllawasi fue completamente reconstruido por Tello de 1941 a 1945. Los recurrentes sismos de 1966, 1970, 1974 y 2007 lo volvieron a destruir dramáticamente y hoy está clausurado debido a la falta de seguridad de los visitantes.

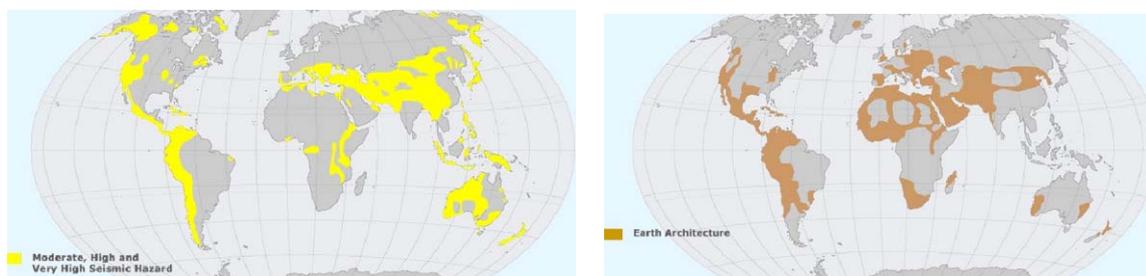
Fig. 2 – Yuxtaposición de los mapas de geografía sísmica y zonas de construcción en tierra.
(Crédito: De Sensi, 2003)

El problema de la mayor ocurrencia de daños en las construcciones monumentales de tierra se agudiza por la perversa coincidencia entre la ubicación de las obras monumentales de tierra y la actividad sísmica mundial. La Fig. 2 ilustra esta coincidencia en las costas occidentales y montañas americanas ubicadas en el cinturón circumpacífico, que disipa alrededor del 90 % de la energía sísmica mundial. También en el mediterráneo y medio oriente ubicados en el cinturón euroasiático.

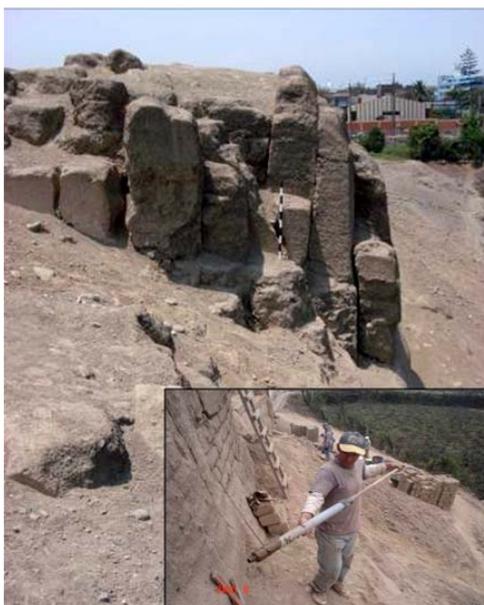
En la Fig. 3 se observa uno de los múltiples casos de muros de sostenimiento de tapial, formados por capas verticales, que al desprenderse entre sí por el paso del tiempo, pierden su continuidad y reducen varias veces su resistencia. Como es sabido, tres capas juntas pero sin adhesión crean un muro de sostenimiento de mucha menor resistencia que la de un muro sólido.

Fig. 3 – Muro de sostenimiento debilitado, que se inyecta para multiplicar su resistencia frente a los empujes laterales del relleno. (Crédito: Mirna Soto, 2008).

Los sismos destruyeron los muros de contención y con ello se perdió la estabilidad de grandes sectores. Con inyecciones de barro pretamizado líquido se restituyeron juntas de mortero de barro, tanto en fisuras transversales, como en la separación longitudinal de las capas de tapias. Esta amigable intervención es realizada con materiales del lugar. Antes de vaciar el *grout* de barro líquido (suelo tamizado con alto contenido de agua), se emplearon sellos permanentes de barro y unas tablas para sujetarlos.

La inyección de las juntas entre capas, multiplica su resistencia, sin uso de refuerzos. Estas soluciones amigables fueron ejecutadas por el arqueólogo encargado de las obras, Pedro Espinosa del INC, 2009, con la asesoría estructural de Julio Vargas N.

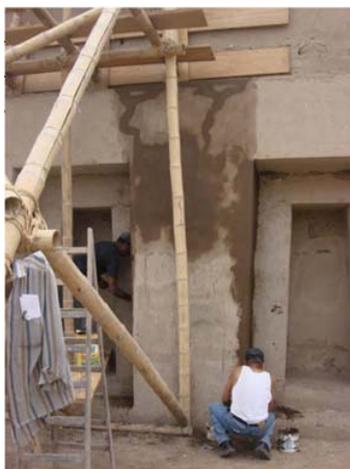
Fig. 4 – Aplicaciones de reparación de fisuras por inyección de barro líquido en el Acllawasi. Soluciones amigables. Crédito: Sofía Rodríguez Larraín, 2008

históricos de J.C.Tello y trabajos de restauración en un pequeño espacio del vasto complejo, para un taller de arqueólogos y técnicos del lugar. Se trata de un proceso de capacitación sobre las nuevas técnicas de reparación de fisuras por inyección de barro líquido. En la Fig. 4 se aprecia la reparación de las grietas realizadas por la Arq. Sofía Rodríguez Larraín en el Acllawasi dentro de un equipo multidisciplinar dirigido por el Arq. Edgar Santa Cruz con asesoría estructural del Ing. J. Vargas Neumann.

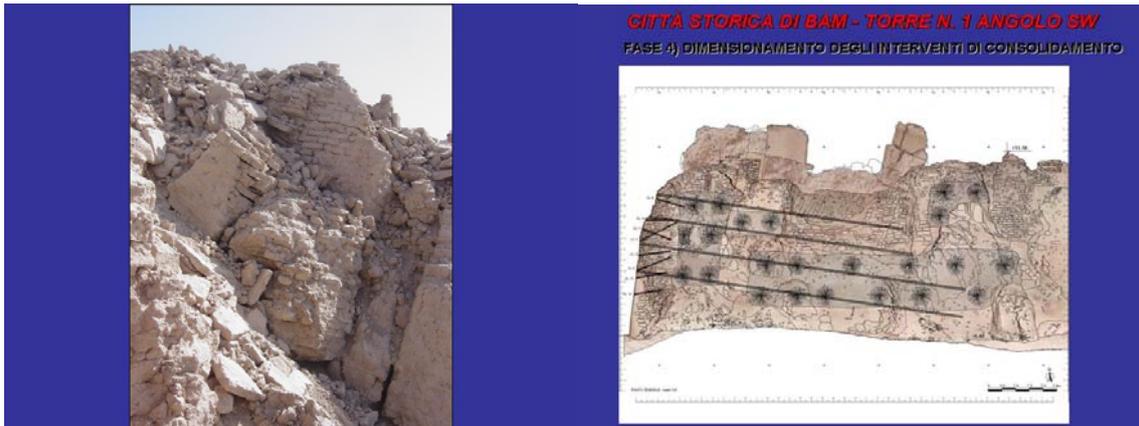
Fig. 5 – Vista del estado del daño en la torre y plan de perforaciones ortogonales e inclinadas, para refuerzos de fibra de vidrio. Ciudadela de Bam, Irán. (Crédito: Ing. Valter Santoro, 2008).

Recientemente, se realizó un nuevo modelo de intervención muy discutido, basado en criterios de reforzamiento más agresivos. Se trata de la reparación de una de las 38 torres de la histórica ciudadela amurallada de Arg-e Bam, realizada por un equipo consultor italiano, que fue presentada en Lima por el Ing. Valter Santoro. Es un caso de múltiples perforaciones locales y globales y reforzamiento con varillas de fibra de vidrio, adheridas con lechada de barro líquido. Las Figs. 5 y 6 muestran aspectos de esta solución semejante a la de los núcleos centrales del GSAP, pero con bastante más agresividad e irreversibilidad.

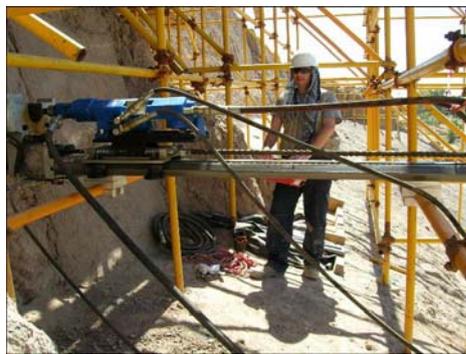
Fig. 6 – Andamiaje, perforación y colocación de varillas de fibra de vidrio en posición. Ciudadela de Bam, Irán (Crédito: Ing. Valter Santoro, 2008).
