CONSERVACIÓN DE BIENES PATRIMONIALES DE TIERRA – CAPACITACIÓN DE LA COMUNIDAD

Ricardo Flavio Gómez¹, Cristina Natalia Aballay², María Rosa Plana³

Basado en la experiencia y resultados de un reciente Proyecto de Extensión Universitaria, realizado por dos cátedras de la FAUD en la Capilla de Achango, ubicado en Iglesia, San Juan, Argentina. El presente trabajo se enmarca dentro del proyecto: "Aplicación de una metodología científica para la intervención de edificios pertenecientes a Series Patrimoniales y proposición de acciones para su conservación". Allí se aplica una metodología para la intervención de edificios pertenecientes a series patrimoniales de la provincia de San Juan y propone acciones para su conservación. La conservación del patrimonio implica un conjunto de acciones y aplicaciones de técnicas mediante las cuales se prolonga la vida de objetos y obras. Se utiliza el término amplio de "intervención", ya que define mejor las distintas formas de actuación (consolidación, integración, etc.) ante problemáticas actuales tan diversas frente a un bien cultural. La provincia de San Juan posee, valioso, variado y numeroso patrimonio natural y cultural, distintivo de otras regi

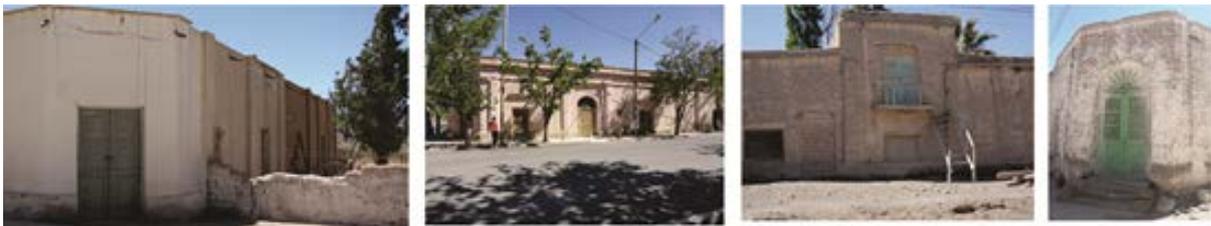
Figura 1 Casonas de Iglesia, San Juan, Argentina

a2) Casonas: culturalmente responden a los modos de vida y costumbres de fines del siglo XIX y principios del XX de familias reconocidas, en su mayoría de estilo italianizante, perduran significativamente en la tradición iglesiana y jachallera⁵, son edificios no monumentales de carácter modesto, con características arquitectónicas propias, se integran en el conjunto, representativas de las actividades económicas y productivas del pasado (figura 1).

Generalmente el esquema de la planta consiste en un rectángulo de doble hilera de habitaciones con un vestíbulo abierto sobre el lado mayor. Las habitaciones forman una "U" invertida y puede tener adosada en la parte posterior una galería. El vestíbulo, techado y con un par de pilares que marcan el acceso, sirve para comunicar todos los ambientes entre sí. La cocina puede ubicarse en una de las habitaciones laterales, mientras que el baño es siempre una letrina separada de la casa.

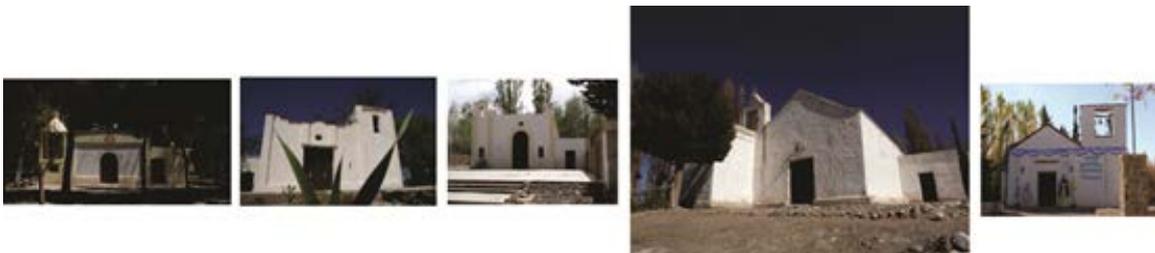
Figura 2 Capillas de Iglesia, San Juan, Argentina

En coincidencia con lo expresado, se selecciona la Capilla de Achango, un edificio religioso que pertenece a esta serie, determinado como el bien de mayor significación cultural de la comunidad a la que pertenece y declarado Monumento Histórico Nacional, ubicada en la localidad de Las Flores, en el Departamento de Iglesia (figura 2).

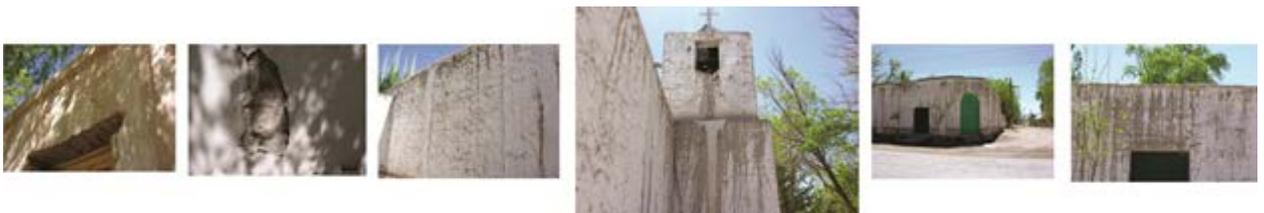
Figura 4 Patologías detectadas

Se puede determinar la falta de una cimentación adecuada, la que se hace evidente en aquellas construcciones que han sufrido hundimientos provocando asentamientos diferenciales que conducen al agrietamiento de los paramentos verticales. La localización en planta de este tipo de anomalías se manifiesta de manera diferente, según sea, si se presenta en un encuentro de muros o en un tramo.

En los muros, los problemas más frecuentes son producidos por acción de la humedad. Esta puede provenir de manera ascendente por capilaridad que, al sobrepasar el cimiento y llegar al paramento, provoca primeramente la erosión de ambas caras y posteriormente el desprendimiento del material constitutivo tanto en el adobe como en la tapia. Esta última, por ser una masa compacta, mezcla de tierra y ripio apisonada, resulta muy vulnerable a este fenómeno.

También la humedad provocada por acción del agua de lluvias, que no son evacuadas de manera eficiente, provocan manchas, erosión, desprendimiento y lesiones severas en estos elementos.

Otras lesiones frecuentes observadas son de origen mecánico que responden a causas como la sismicidad de la zona en estudio (figura 4).
