COMPORTAMIENTO DINÁMICO EXPERIMENTAL DE UNA EDIFICACIÓN HISTÓRICA A ESCALA: IGLESIA DE SAN RAYMUNDO

Rolando Torres¹, Janeth De Paz², Jorge Campo³, Alberto Blanco⁴

Instituto de Investigaciones de Ingeniería, Matemática y Ciencias Físicas,
Universidad Mariano Gálvez, Guatemala, ¹rtorres@umg.edu.gt, ²milianjs@yahoo.com.mx, ³campo@umg.edu.gt

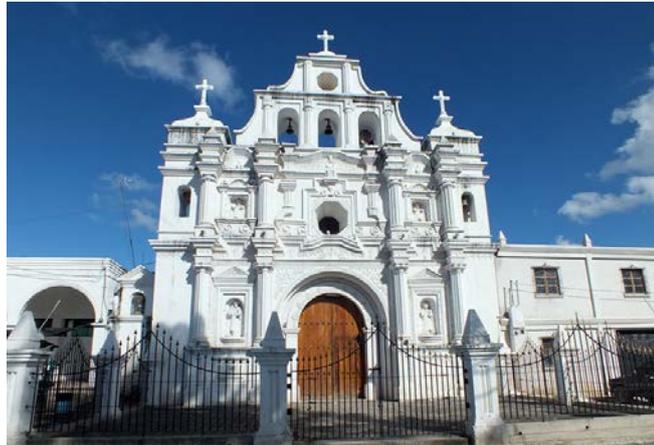
Figura 1. Iglesia de San Raymundo (fuente: M. Hernandez / angelcorp)

Los daños presentados en la iglesia por el terremoto de 1.976 fueron; colapso en la parte central de la fachada, colapso de la cúpula y bóveda. También notables grietas por tensión diagonal y por flexión en muros.

La Iglesia de San Raymundo fue reconstruida con concreto reforzado en la bóveda y la cúpula. Se le incorporo soleras de amarre superior e intermedio como refuerzo en los muros. La fachada fue reconstruida con mampostería.

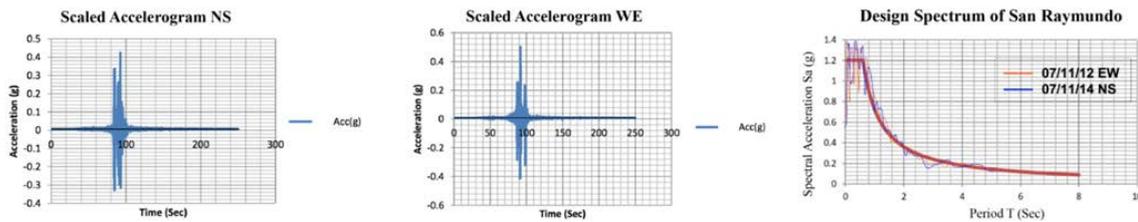
Figura 2. Aceleración escalada en dirección NS (izquierda), aceleración escalada en dirección EO (centro) y señal ajustada al espectro de diseño (derecha).

Para el análisis del modelo, los registros sísmicos del evento del 7 de noviembre de 2012 se escalan de acuerdo con las características de la estructura. El escalado se hace tomando como referencia el espectro de diseño del estándar guatemalteco, AGIES (2010). Se tuvieron en cuenta los siguientes parámetros, clase de sitio: D, índice de sismicidad $I_0 = 4$.

Parámetro espectral, en la roca: período breve: $S_{cr} = 1.50g$ y período 1s. $S_{1r} = 0.55g$

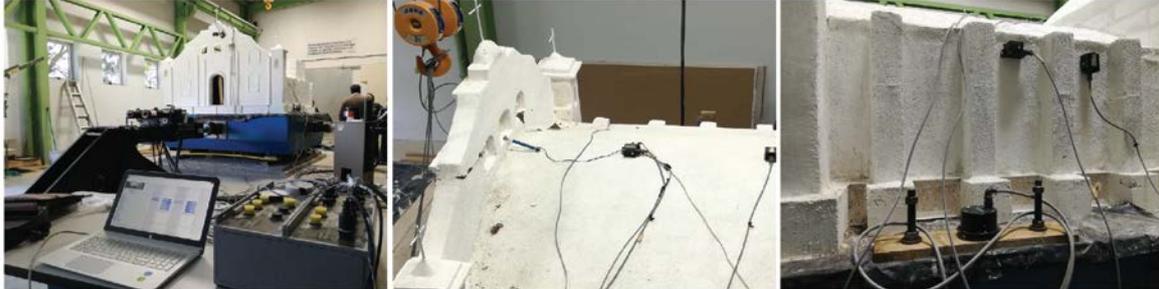
Figura 3. Proceso de elaboración de la iglesia desde el modelo en software hasta el terminado final.

El modelo quedó con una longitud de 3,00 metros por 1,60 metros de ancho y una altura de fachada de 1,70 metros. La altura de la bóveda de 1,20 metros. Los muros con espesor de 0,10 metros y 0,05 metros de espesor en la bóveda y cúpula.

Un modelo fue elaborado en software como guía de fabricación del espécimen en la mesa vibradora. Este modelo sirvió para cuantificar los materiales, el peso de la estructura y ubicar el molde metálico anclado a la mesa para fijar la cimentación. Fueron necesarios 750 adobes dando como resultado un espécimen de 3,2 toneladas.

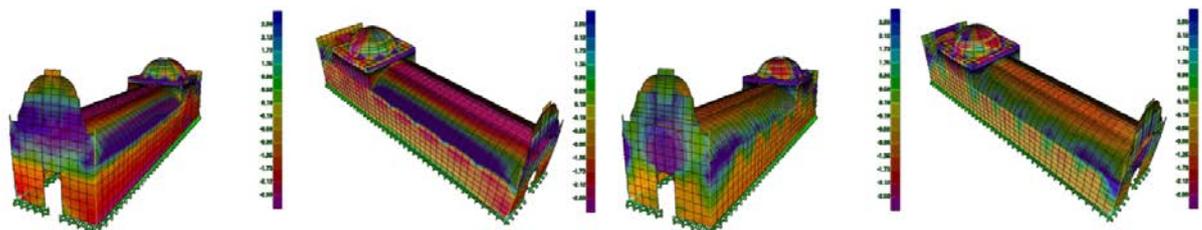
Figura 5. Esfuerzos perpendiculares a la dirección de la pared (primeros dos) y Esfuerzos paralelos a la dirección de la pared (dos últimos).

Cuando el sismo actúa en la dirección de Y, se observa una mayor concentración de esfuerzos en las áreas de la pared de la fachada, estos esfuerzos varían de 0,58 kgf/cm² en compresión a 2,5 kgf/cm² en tensión, respectivamente. La fachada es el elemento estructural que puede causar el mayor daño cuando el evento actúa en la dirección Y.

Las paredes laterales trabajan a 0,96 kgf/cm² en compresión hasta 1,35 kgf/cm² en tensión. Estos elementos presentan un pequeño cambio de estrés debido a la gran rigidez que estos contribuyen en la dirección Y.

Cuando el modelo se somete a una acción sísmica en la dirección X, se observa una mayor concentración de tensiones entre la bóveda y las paredes laterales, varias tensiones desde 0,96 kgf/cm² en compresión hasta 2,5 kgf/cm² en tensión.

La pared de la fachada trabaja a 0,58 kgf/cm² en compresión a 1,76 kgf/cm² en tensión.

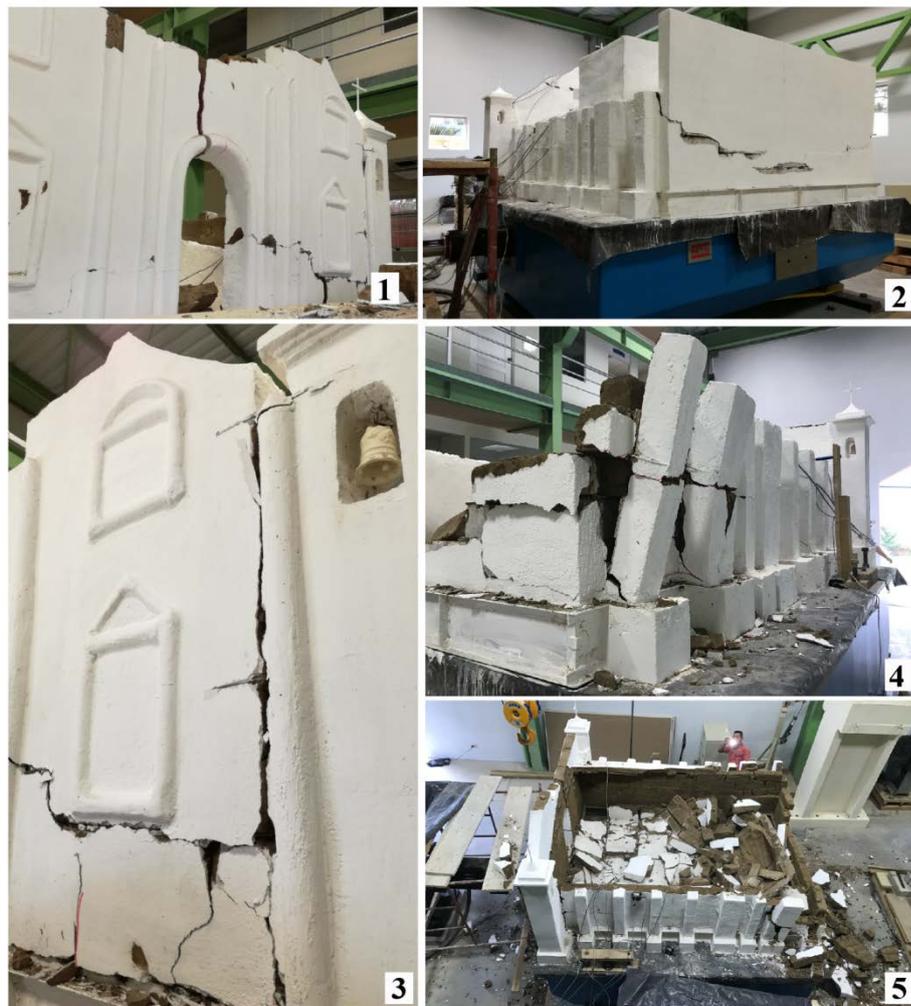
Figura 6. Daño a la fachada (1), grietas en la pared posterior (2), colapso de la parte superior de la fachada (3), daños a la pared debido a la presión lateral (4) y colapso de la bóveda (5).

Se introdujo la señal del evento en dirección longitudinal obteniendo daños en el muro de la fachada observando daños en la fachada ya que este muro tiene tendencia al volteo por ser un elemento muy pesado y de mayor altura, el cual proporciona fuerzas inerciales durante el evento. Cuando el modelo es sometido al sismo en dirección perpendicular a la fachada, esta vibra alejándose del resto de la estructura produciendo grietas de flexión en la parte superior del elemento estructural.

El muro trasero presenta daños debido al empuje en dirección longitudinal ya que este no posee ninguna restricción contra el desplazamiento en dirección perpendicular a su plano, debido a que no existe un elemento que le proporcione rigidez al muro.

El modelo experimental simulado al terremoto (San Marcos 2012, Magnitud 7.4), presentó daños similares a los presentados en la Iglesia de San Raymundo en 1976, bajo el terremoto de magnitud 7.5. Entre estos daños se destacan fallas por tensión diagonal, fisuras por flexión, fallo de la fachada por flexión y colapso total de la cúpula y bóveda. Se continuara experimentando en próximas investigaciones con modelos enfocados a la bóveda y cúpula, aplicando cargas representativas. Este tipo de estructuras requiere de un reforzamiento en muros laterales dado que la bóveda induce fuerza de empuje perpendicular al eje fuerte del muro.
