EVALUACIÓN DE VULNERABILIDAD SÍSMICA DE LA TAPIA EN ZONA SUR DE ALTA SISMICIDAD EN COLOMBIA

William A. Castillo Valencia

Universidad de Nariño, Colombia, wcastillo2007@gmail.com

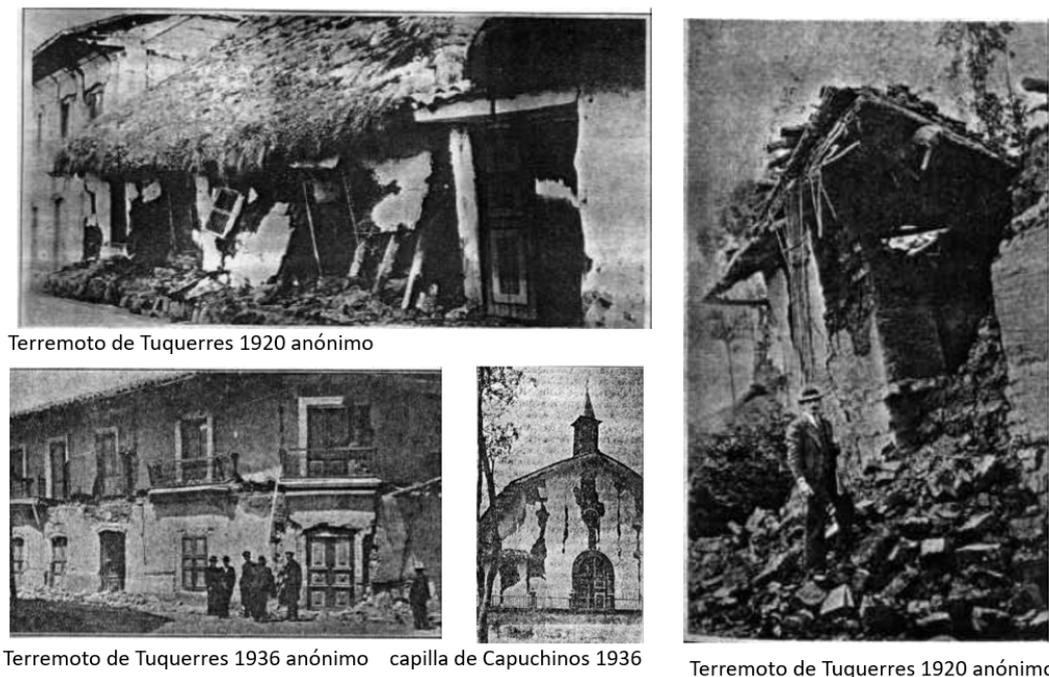
Figura 2. Sismos históricos de la región sur occidente de Colombia (Coral Moncayo, 2004)

Terremoto de Tuquerres 1920 anónimo

Terremoto de Tuquerres 1936 anónimo

capilla de Capuchinos 1936

Nariño es considerado como un laboratorio sísmico, sede de uno de tres terremotos que mayor energía han liberado en el mundo (Coral Moncayo, 2004); en 1906 se presentó uno de los terremotos más fuertes que se recuerda en la historia (magnitud estimada mayor a 8.5 en escala de Richter). Entre los sismos presentados en la región, están el de 1834, 1869, 1906, 1923, 1933, 1935, 1936, 1979, 1995, 2018 (Coral Moncayo, 2004) de los cuales, el más recientes es el del 12 de junio de 2018 de tipo vulcano tectónico que afectó la zona occidental causando graves daños en la ciudad (magnitud 4.5 en escala de Richter). La sismicidad es causa de la manifestación tectónica como la Zona de Subducción, fallas Utría, Romeral, Cauca Patía, Junín Sambambi, Frontal cordillera oriental, debido al historial tectónico se espera un sismo de magnitud 8.5 en la costa pacífica asignado a la zona de Subducción (figura 2).

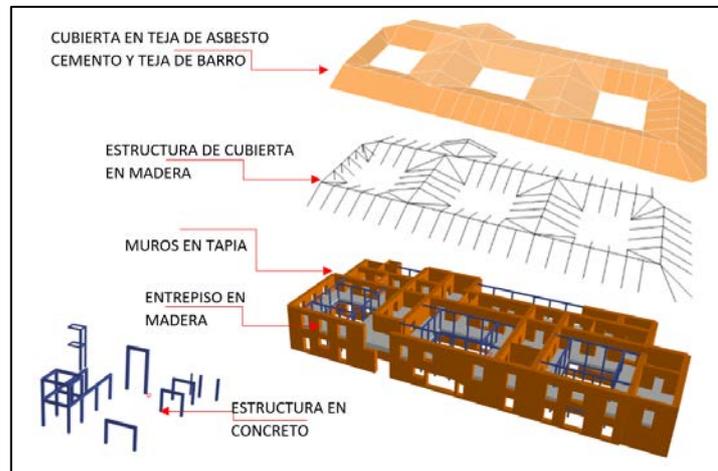
Figura 3. Casona Joaquín María Pérez (Fuente: W. A. Castillo y H. A. Collazos)

La conformación arquitectónica tipo republicano se constituye en tres cuerpos de forma de rectangular con un patio central, corredores principales en madera soportados por pilares prismáticos (25 cm), cubierta en teja cerámica (95%) y asbesto cemento (5%), estructura

en cerchas de madera tipo *montante maestro*, muros portantes construidos en tierra con espesores de 60 a 80 centímetros fabricados a partir de una mezcla de limos (75%), arcillas (20%), gravilla (5%) fibra vegetal y aditivos como clara de huevo, sangre de res, melaza, además la edificación presenta intervenciones artesanales de época reciente con algunos elementos de concreto reforzado

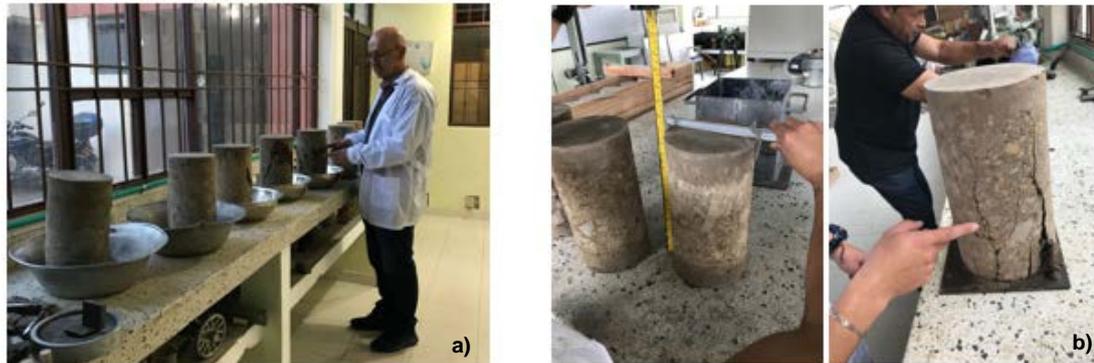
Figura 4. Extracción y preparación de probetas a) ensayo de compresión inconfiada de la tapia; b) medición de altura y diámetro antes y c) después del ensayo (crédito: W. Castillo)

Las probetas de tapia, extraídas en la casona, se sometieron a ensayos estáticos tales como compresión inconfiada, corte directo y relación de Poisson (figuras 4, 5 y 6).

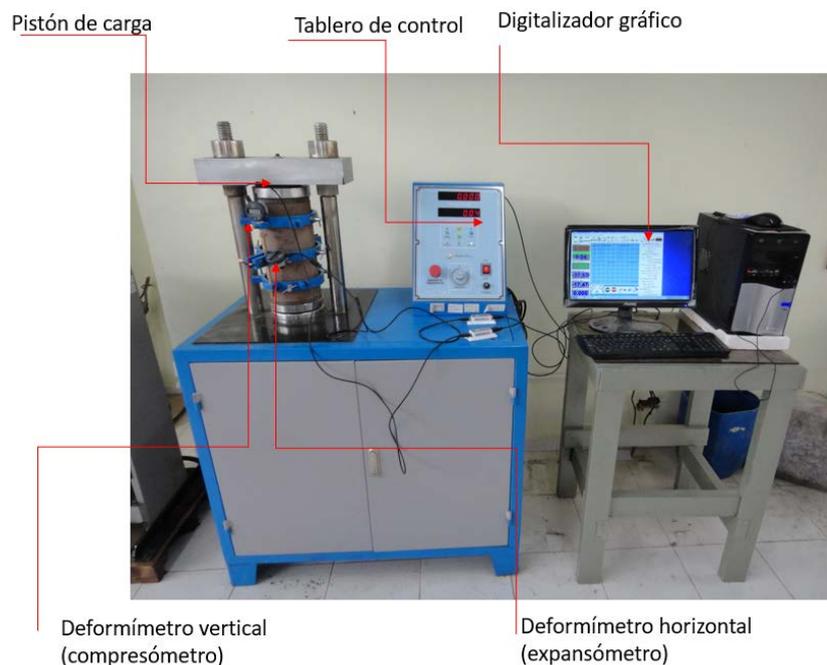
Figura 5. Equipo de ensayo de compresión simple (inconfiada) en la Universidad de Nariño (Crédito: W. Castillo)

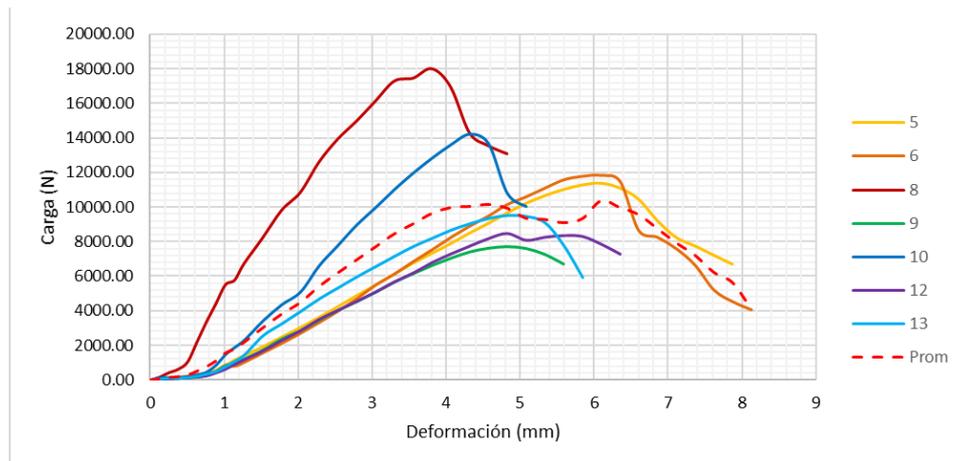
Figura 6. Ensayo de resistencia a la compresión de cilindro de tapia extraído *in situ*. Curva de carga versus deformación

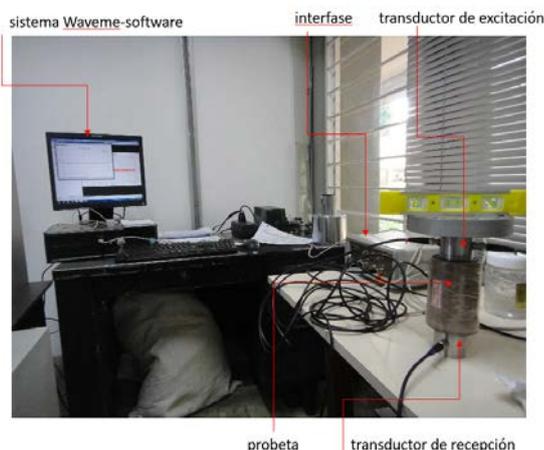
Figura 7. Equipo de medición de velocidades ultrasónicas Sistema Waveme, Laboratorio Linse y Mero (Crédito: W. Castillo)

El análisis de ondas, la prospección y la exploración del espécimen son herramientas fundamentales para la aplicación en estudios de riesgo sísmico (Giancarlo, 2015); por lo tanto, la velocidad de propagación en un espécimen, cuando la onda alcanza el transductor receptor, se deforma generando un pulso de ondas P o S; es decir, la propagación de compresión o cortante (ondas primarias o secundarias) se transmite de un punto a otro; de esta forma, con los resultados de velocidades ultrasónicas, se obtienen los parámetros mecánicos estáticos del material, como el módulo de elasticidad (E), módulo de esfuerzo cortante (G), coeficiente de Poisson (ν), y los parámetros de Lamé (λ) constante de Bulk (K) (figura 7).

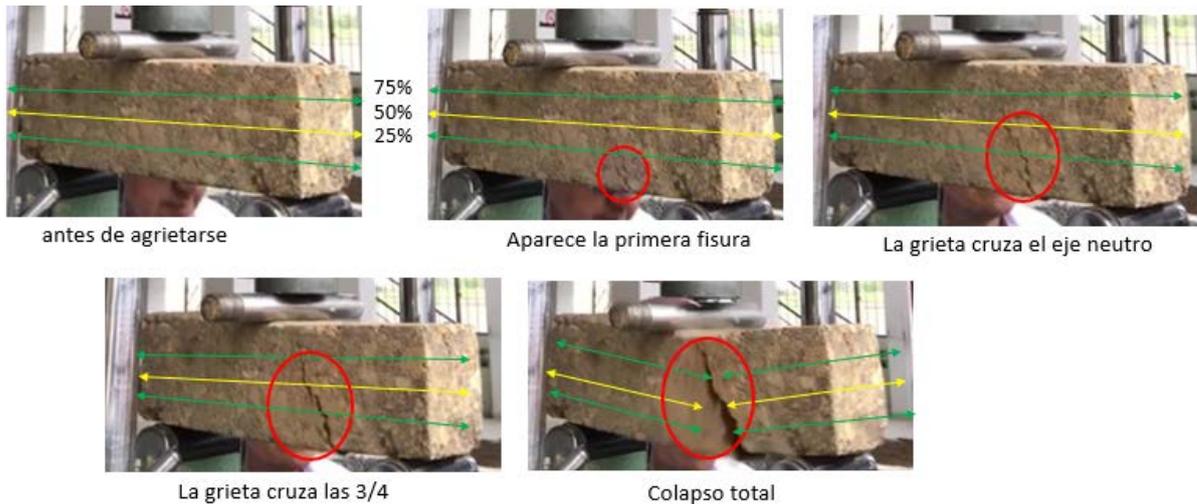
Figura 8. Secuencia de falla de la viga de tapia simple (crédito: W. Castillo)

Para el edificio caso de estudio, se evalúa el comportamiento a tracción de la tapia con base en las probetas tomadas *in situ*, de tal manera que se considera la tapia como un suelo cementado con propiedades especiales, ya que está conformado como un suelo compactado con aditivos orgánicos como la fibra vegetal y minerales que hacen de él un material “rocoso” (figura 8).

El ensayo de módulo de rotura se realiza con probetas obtenidas in situ, en las cuales la fractura que se genera en la viga por las tensiones de la fibra inferior, es vertical buscando la configuración de la matriz de agregados gruesos, y la manifestación en el 100% es súbita después de alcanzar la máxima resistencia.

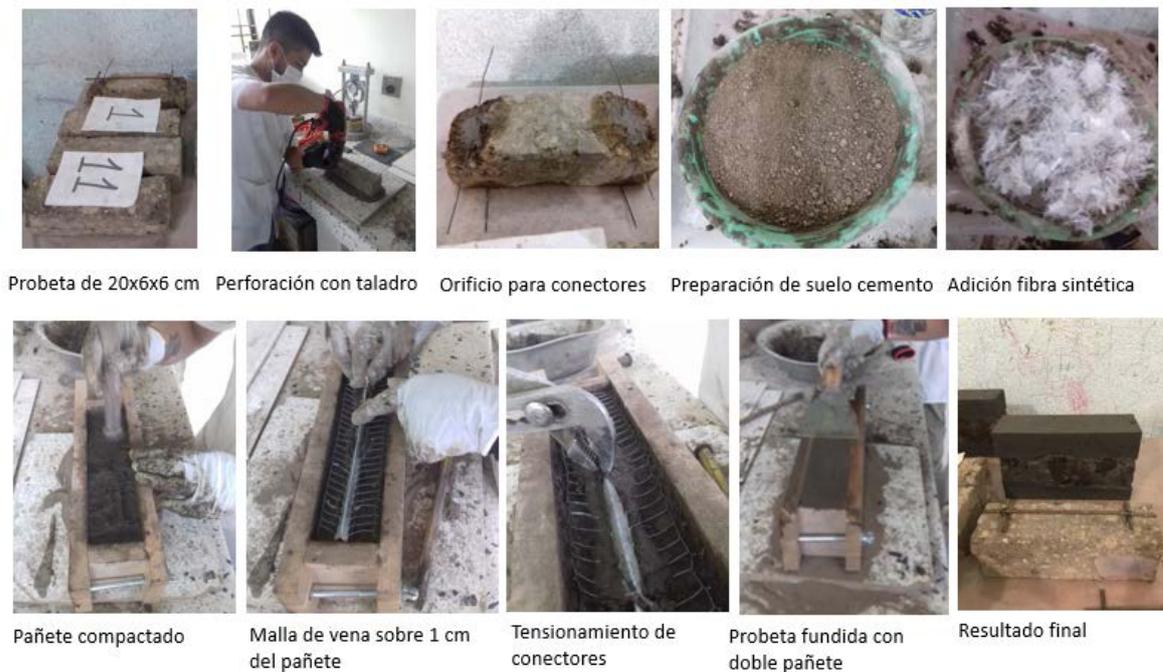
Figura 9. Proceso constructivo de refuerzo con pañete de la viga de tapia (crédito: W. Castillo)

Paralelo a la probeta de viga simple se realizó un análisis de una probeta idéntica, con un pañete de 3 cm a cada cara y con un refuerzo en malla de vena y otras con malla electro soldada; para el pañete se utilizó un suelo cemento al 10% y fibra sintética al 0,5% en peso. La fibra, cumple una función importante para manejar la variación de la composición del material, absorber esfuerzos reólicas por cambios de temperatura evitando fisuración y ofreciendo un buen aspecto estético (figuras 9 y 10).

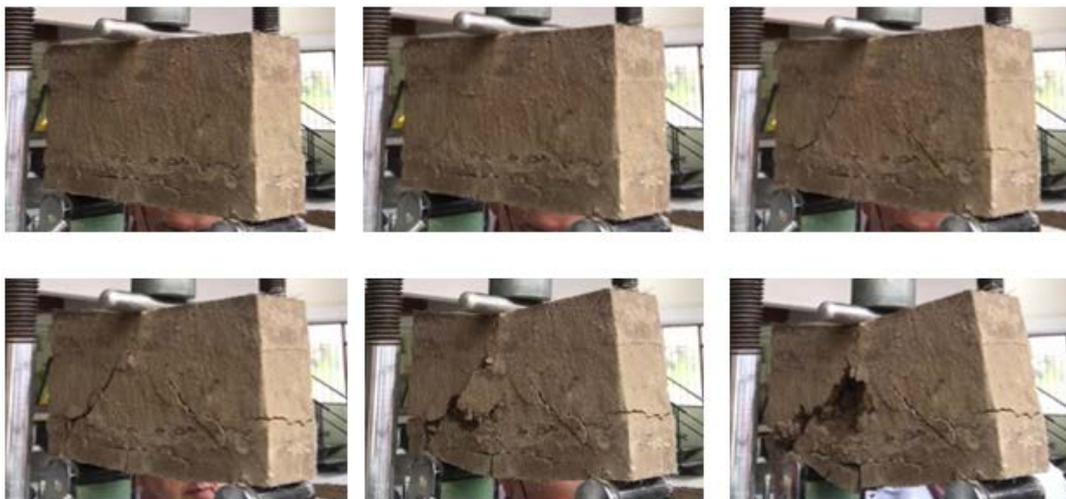
Figura 10. Secuencia de falla de la probeta de la viga con pañete reforzado. Muestras Joaquín María Pérez (crédito: W. Castillo)

La probeta con base en la aplicación de “pañete-reforzado”, se comporta, en primera instancia con tendencia elástica y flexible en la absorción de esfuerzos, los cuales los regula de manera gradual manifestándose en la deformación y descartando la falla súbita en la mecánica de la fractura. En el proceso de aplicación de cargas, en el primer instante el pañete de suelo cemento reforzado con malla de vena y malla electro soldada (en forma de sándwich) asume los esfuerzos en la posición externa de la probeta aunado a las fibras en polipropileno, absorbiendo así las tensiones iniciales en las diferentes direcciones, cuya composición relaja y disipa hasta transmitir los esfuerzos al núcleo de tapia.

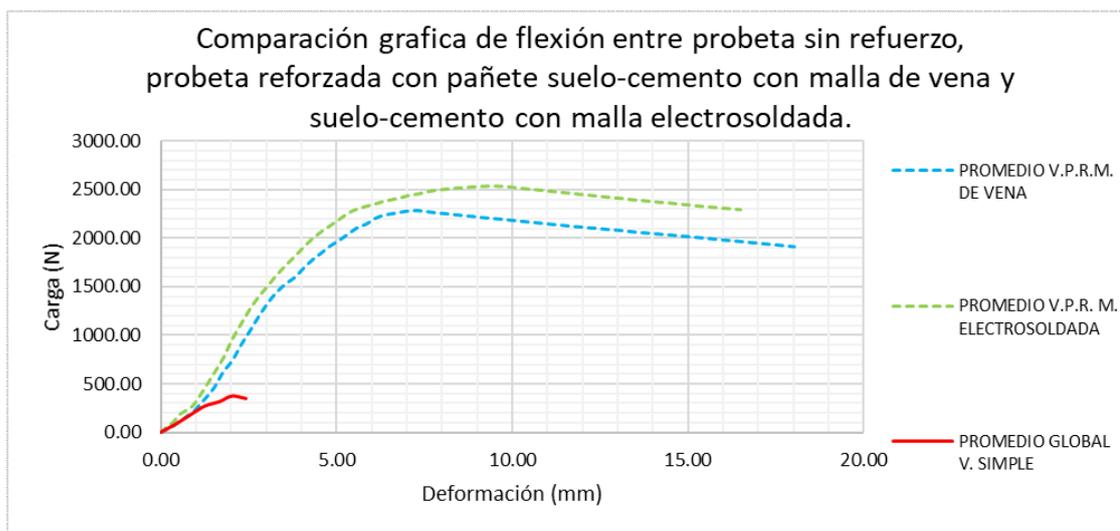
Figura 11. Curvas fuerza-deformación de vigas simples y vigas reforzadas con pañete reforzado con malla de vena y malla electro soldada. Muestras Joaquín María Pérez

Se destaca el aporte de los tensores que conectan las mallas de refuerzo de los pañetes, que hacen que el trabajo tienda a ser monolítico. Comparativamente, se realiza una superposición de las curvas de las probetas con pañete reforzado, (con malla de vena y una pasta de suelo cemento y malla electro soldada con la misma pasta), para visualizar el estado de respuesta en la curva de esfuerzo-deformación y así obtener un promedio del comportamiento (línea punteada).

Se conjugan, además, las curvas de las probetas con pañete reforzado con malla de vena, malla electro soldada y las cuervas de la viga simple; con el propósito de interpretar la acción elástica y los esfuerzos residuales así:

Para las probetas consolidadas con pañete reforzado con malla electro soldada, comparada con la malla de vena la capacidad de respuesta mejora un 8%

El comportamiento de las probetas consolidadas con pañete reforzado con malla electro soldada, comparada con la malla de vena ofrece un mejor comportamiento porque absorbe mayores cargas.

Las probetas consolidadas con pañete reforzado con malla electro soldada, comparada con la malla de vena, se comportan en condiciones similares con la diferencia que la malla electro soldada absorbe mayor capacidad de esfuerzo.

Las probetas consolidadas con pañete reforzado con malla de vena comparada con aquella reforzada con electro soldada, son similares en cuanto a ductilidad y esfuerzos residuales.

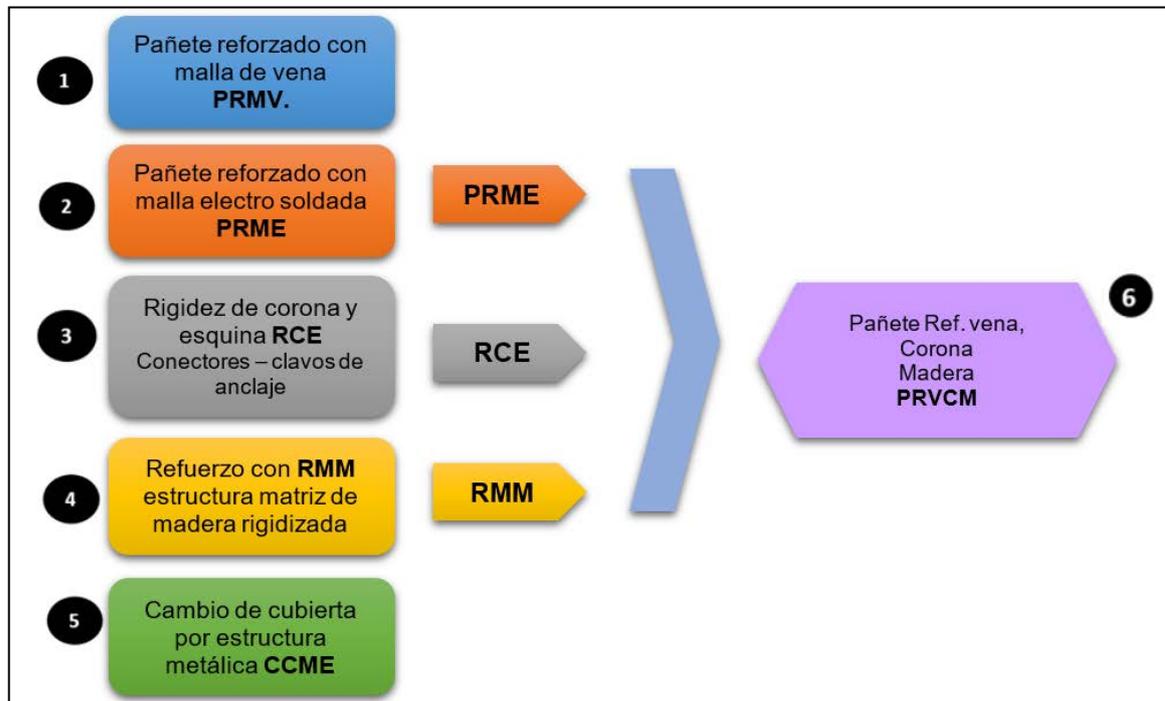
Figura 12. Métodos de consolidación y rehabilitación (Elaboración: W. Castillo; H. A. Collazos; J. A. Solarte)

1) Pañete reforzado con malla de vena (PRMV) – se aplica un pañete reforzado con malla de vena calibre 19 en las dos caras de la tapia y de manera simultánea con una pasta de suelo cemento a (1:10), caracterizado por de esta investigación con fibra sintética (polipropileno) al 0,5% en peso del cemento.

2) Pañete reforzado con malla electro soldada (PRME) – se aplica un pañete reforzado con malla electro soldada de 4 mm referencia comercial M084 Ø4 mm 15x15, en las dos caras de la tapia y de manera simultánea con una pasta de suelo cemento a 1:10, caracterizado por de esta investigación con fibra sintética (polipropileno) al 0,5% en peso del cemento.

3) Rigidez de corona y esquina utilizando como conectores los clavos de anclaje (RCE) – con el propósito de confinar los muros tapias siguiendo el modelo de trabajo práctico² y confrontado con el desarrollo investigativos y experimental de esta investigación, (ensayos de laboratorio) se calculó los conectores de diámetro Ø=1", separados cada 0,50 m, con una profundidad de penetración de 0,80 m, los cuales se anclan de una viga superior de corona en concreto reforzado (21 MPa) de sección 0,60mx0,30m, la cual se apoya a su vez, sobre tres hiladas de ladrillo cerámico como elemento de transición entre el concreto y la tapia.

4) Refuerzo estructura matriz de madera rigidizada con diagonales en varillas de acero (RMM) – consiste en el refuerzo de la tapia, mediante el uso de una estructura matriz de madera, (0,20mx0,07m) en forma de retícula en ambas caras de la tapia conectadas con un perno de ½" en cada nudo y este a su vez, sobre una platina de 1/8" en los nudos y en cada lado, la estructura de madera va rigidizada con diagonales en varillas de acero en los

5) Cubierta estructura metálica (CCME) - debido al alto grado de afectación y el ataque de xilófagos se proyecta el reemplazo de la estructura de cubierta por cerchas metálicas, aprobado por el consejo departamental de patrimonio de Nariño como mecanismo de consolidación de cubierta.

6) Pañete reforzado con malla de vena, rigidez de corona y refuerzo de madera (PRVCM) – con base en los métodos anteriores se realiza una combinación de los sistemas primarios, para proponer el método de consolidación mediante pañete reforzado con malla de vena, se rigidiza con una viga periférica de corona y las esquinas y se refuerza las dos caras de la tapia simultáneamente con una retícula de madera
