# **ENSAIOS DE CARACTERIZAÇÃO DO COMPORTAMENTO ESTRUTURAL DE CONSTRUÇÕES EXISTENTES EM ADOBE**

**Humberto Varum, Aníbal Costa, Henrique Pereira, João Almeida**

Departamento de Engenharia Civil

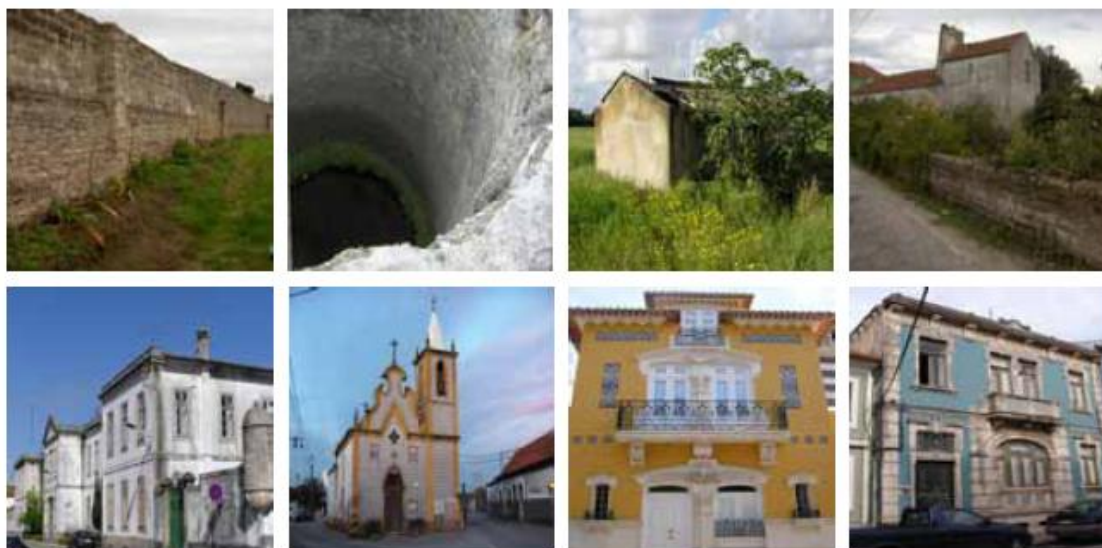
Fig. 1 - Construções em adobe no distrito de Aveiro.

O emprego deste material, na região, era feito sobretudo na construção de casas e muros, embora lhe sejam conhecidas outras utilizações como sejam a construção de muros de suporte de terras ou até mesmo de poços de água (Fig. 1). De tal forma se faz ainda sentir a presença da construção em adobe na região que, segundo dados do município de Aveiro, cerca de 20-25% da construção existente na cidade, actualmente, é de adobe enquanto que referindo-se à região a percentagem sobe para os 35-40%.

O adobe não foi somente utilizado em construções pequenas e modestas, como por exemplo casas rurais, arrecadações, armazéns, muros de propriedades ou poços de água, foi também empregue em obras mais nobres e ricas que nos nossos dias têm um elevado valor histórico e cultural, nomeadamente igrejas, casas de espectáculos, grandes mansões, algumas destas com uma arquitectura de estilo Arte Nova.

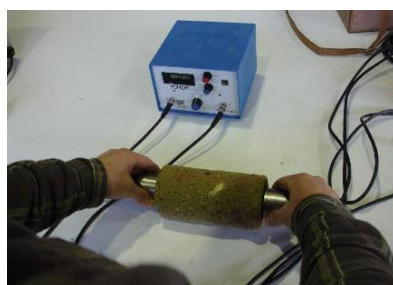
Fig. 2 – Ensaio com Pundit a um carote e resultados dos ensaios.

Complementarmente aos ensaios mecânicos de compressão, em prensa mecânica, foram realizados ensaios de ultra-sons, com recurso a um equipamento tipo Pundit (Fig. 2). Estes ensaios foram efectuados para verificar a eventual correlação com a resistência dos provetes à compressão e com o seu módulo de elasticidade. Sendo este um tipo de ensaio não-destrutivo indirecto foi determinada uma relação entre a velocidade de propagação de ondas neste material e os parâmetros mecânicos em estudo.

Os ensaios foram realizados sobre 60 provetes. Cada provete foi ensaiado em três estados, nomeadamente saturado, à humidade ambiente e seco. Pretendeu-se assim verificar a variação da resistência do adobe com o teor de humidade.
