# **CARACTERIZACIÓN ANALÍTICA DE LA MURALLA DE TAPIAL ALMOHADE DE SAN JUAN DE AZNALFARACHE (SEVILLA, ESPAÑA)**

**F. J. Alejandro, J.J. Martín del Río**

Dpto. de Construcciones Arquitectónicas II, E.U.A.T., Universidad de Sevilla, Sevilla, España.

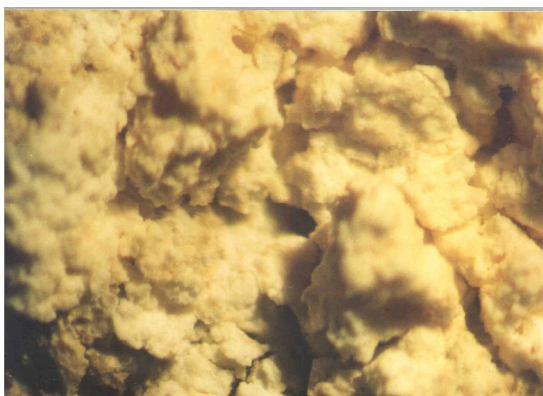
En la figura 1 se puede apreciar claramente un nódulo de cal, muy abundantes en este hormigón. Se pueden observar las típicas fisuras de retracción plástica o hidráulicas originadas por la evaporación del agua de amasado. La presencia de estos nódulos es una clara evidencia de la adición de cal a la tierra para la fabricación del tapial.

Fig. 1: Nódulo de cal.

- Se trata de un tapial fabricado con cal, siendo siempre su contenido de conglomerante inferior al 38,6% en peso (puede existir en el árido una fracción de naturaleza carbonatada). La presencia de cal se ha constatado mediante la lupa binocular, observándose la abundante presencia de nódulos de cal y restos de carbón.

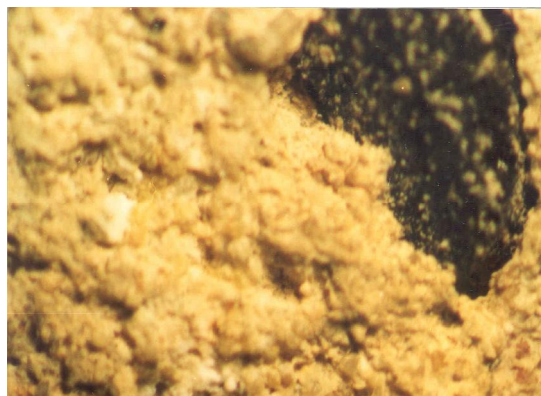
Fig. 2: Partícula de carbón.

En la figura 2, del mismo hormigón, se aprecia también en la zona superior derecha un grano de carbón de mayor tamaño.

La abundante presencia de restos de carbón observados tiene su posible justificación en el hecho de que el carbón suele estar presente en los morteros y tapias antiguos confeccionados con cal, ya que es una impureza resultante del proceso de calcinación de la misma en hornos alimentados con leña.

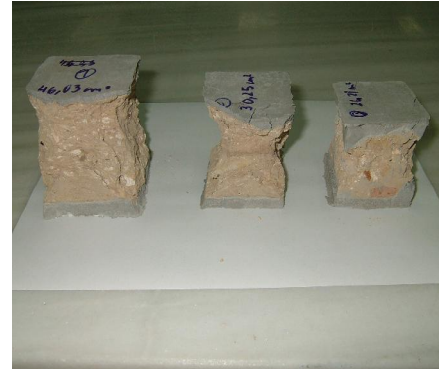
Debido al gran tamaño de las muestras de tapial extraídas de la muralla ha sido posible realizar la determinación de las resistencias mecánicas. Para ello, como primer paso se han tallado probetas cúbicas (relación ancho-alto de 1:1) con dimensiones de arista que oscilan entre los 5cm y 10cm. Después se procedió a su refrentado con mortero de cemento (dosificación 1:1 en peso), con el objeto de eliminar las irregularidades en las caras que entran en contacto con las bases de la prensa. Una vez curado el mortero (28 días) se pasó al secado de las mismas y posteriormente a su rotura en la prensa (UNE-EN 1015-11:2000).

Fig. 3: Ensayo a compresión de probetas talladas.

Al poderse tallar un total de tres muestras, los resultados obtenidos corresponden a la media de tres ensayos. En la tabla 4 se exponen los mismos: A la hora de realizar una valoración del resultado de resistencia a compresión obtenido para el tapial, se han tomado como referencia los valores determinados para otros tapias correspondientes a estudios realizados sobre distintos lienzos de la muralla de Sevilla:

A pesar de la amplitud del intervalo de valores que se muestran en la tabla 5, se puede considerar que la resistencia a compresión para un tapial se sitúa habitualmente entre los 2,0 y 10,0 N/mm<sup>2</sup>. Por tanto, la media de 3,1 N/mm<sup>2</sup> obtenidos para el tapial de la muralla de San Juan se puede considerar como baja.
